建设项目竣工环境保护验收调查表

项目名称： 常州水北-溧阳 π 入村前变电站 220kV 线路
等 4 项输变电工程

建设单位： 国网江苏省电力有限公司常州供电分公司

编制单位： 江苏省苏核辐射科技有限责任公司

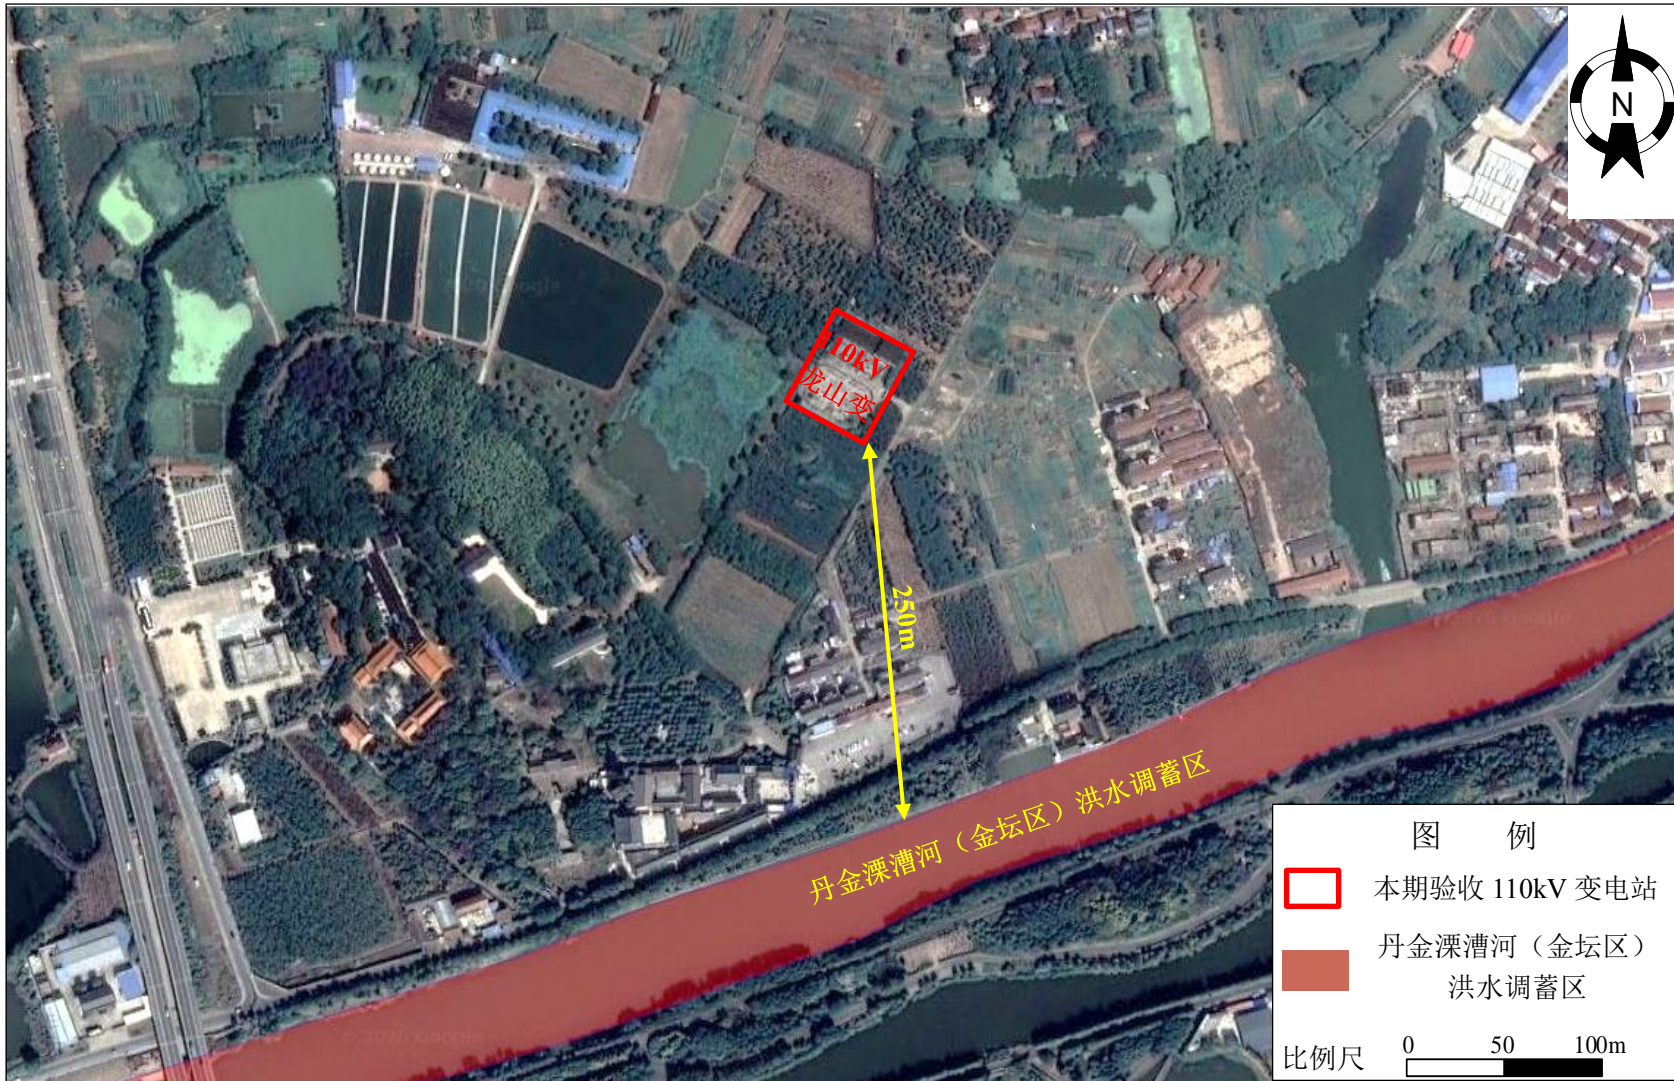
图 6-2 110kV 龙山变与丹金溧漕河（金坛区）洪水调蓄区相对位置关系图

常州龙山 110kV 变电站#2 主变扩容工程本期仅在原变电站内对#2 主变进行更换，未在站外进行施工，未对周围生态环境产生影响。

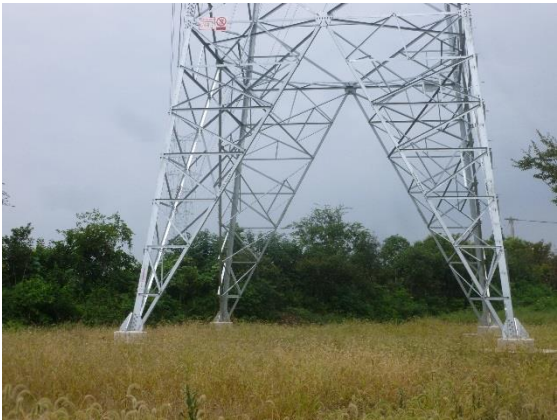
220kV 村溧 4M85/水村 4573 线#5 塔基生态恢复照片	220kV 村溧 4M85/水村 4573 线#13 塔基生态恢复照片
二、常州洮湖变至方麓变 110kV 线路工程

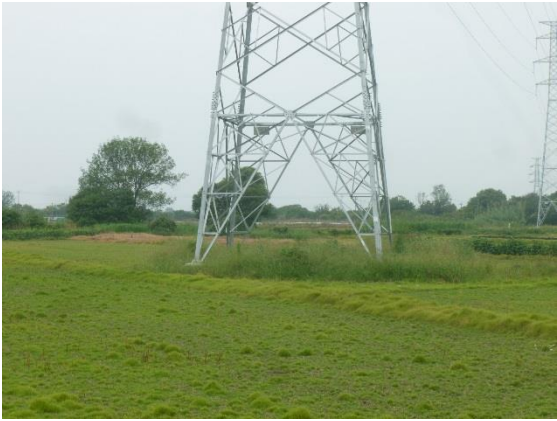
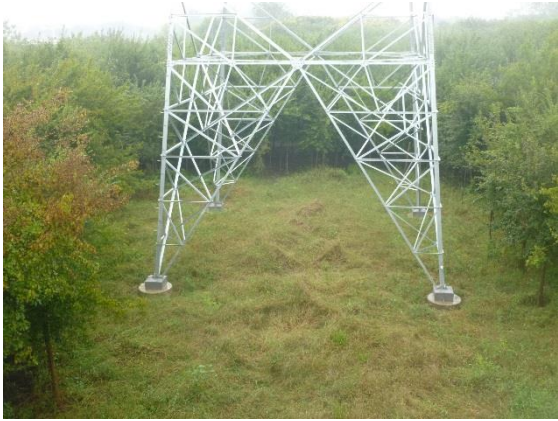
图 6-4 项目周围生态环境恢复情况

110kV 铠建 7844 线洮湖支线、110kV 常鑫 7838 线洮湖支线#56 塔基生态恢复照片	110kV 铠建 7844 线洮湖支线、110kV 常鑫 7838 线洮湖支线#21 塔基生态恢复照片

110kV 铠建 7844 线洮湖支线、110kV 常鑫 7838 线洮湖支线#5 塔基生态恢复照片	110kV 铠建 7844 线洮湖支线、110kV 常鑫 7838 线洮湖支线电缆终端塔周围生态恢复照片
