徐州 500 千伏黄集输变电工程

# 水土保持监测季度报告

(2022 年第 1 季度, 总第 8 期)

编制单位: 淮河水利委员会淮河流域水土保持监测中心站

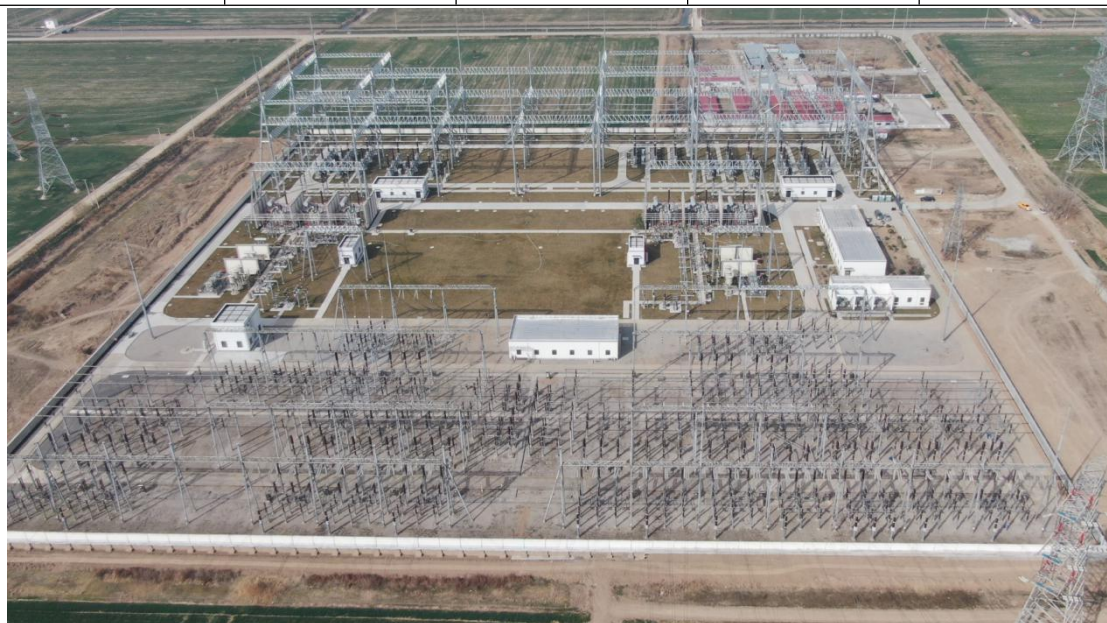
升压扩建区扰动面积解译图-3月

利用无人机对开工的航拍，解译扰动土地面积分别为 3.12hm<sup>2</sup>。由此获得的平均扰动面积为 3.12hm<sup>2</sup>。详见表 3-2。

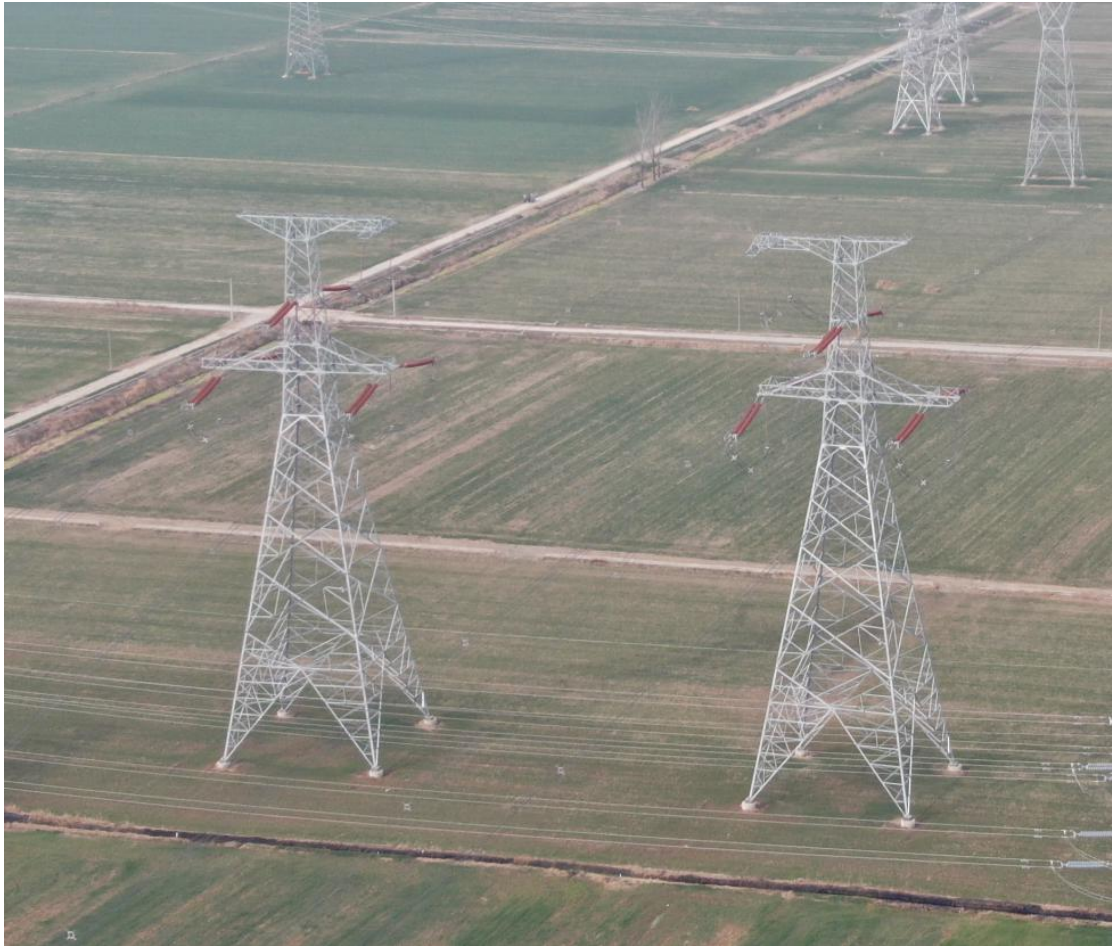
本工程在共布设 9 个监测点位，本其中升压扩建区 1 个、施工生产区 1 个、临时堆土场区 1 个、塔基及塔基施工场地区 2 个、牵张及跨越场地区 2 个及施工及人抬道路区 2 个。根据侵蚀模数监测结果计算可得山丘区的塔基施工场地平均侵蚀模数为  $190\text{t}/(\text{km}^2\cdot\text{a})$ ，山丘区的施工道路区平均侵蚀模数为  $190\text{t}/(\text{km}^2\cdot\text{a})$ ，平原区的塔基施工场地平均侵蚀模数为  $190\text{t}/(\text{km}^2\cdot\text{a})$ ，平原区的施工道路区平均侵蚀模数为  $190\text{t}/(\text{km}^2\cdot\text{a})$ 。
