江苏淮安桃园 110kV 输变电工程

水土保持监测总结报告

建设单位：国网江苏省电力有限公司淮安供电分公司

监测单位：江苏核众环境监测技术有限公司

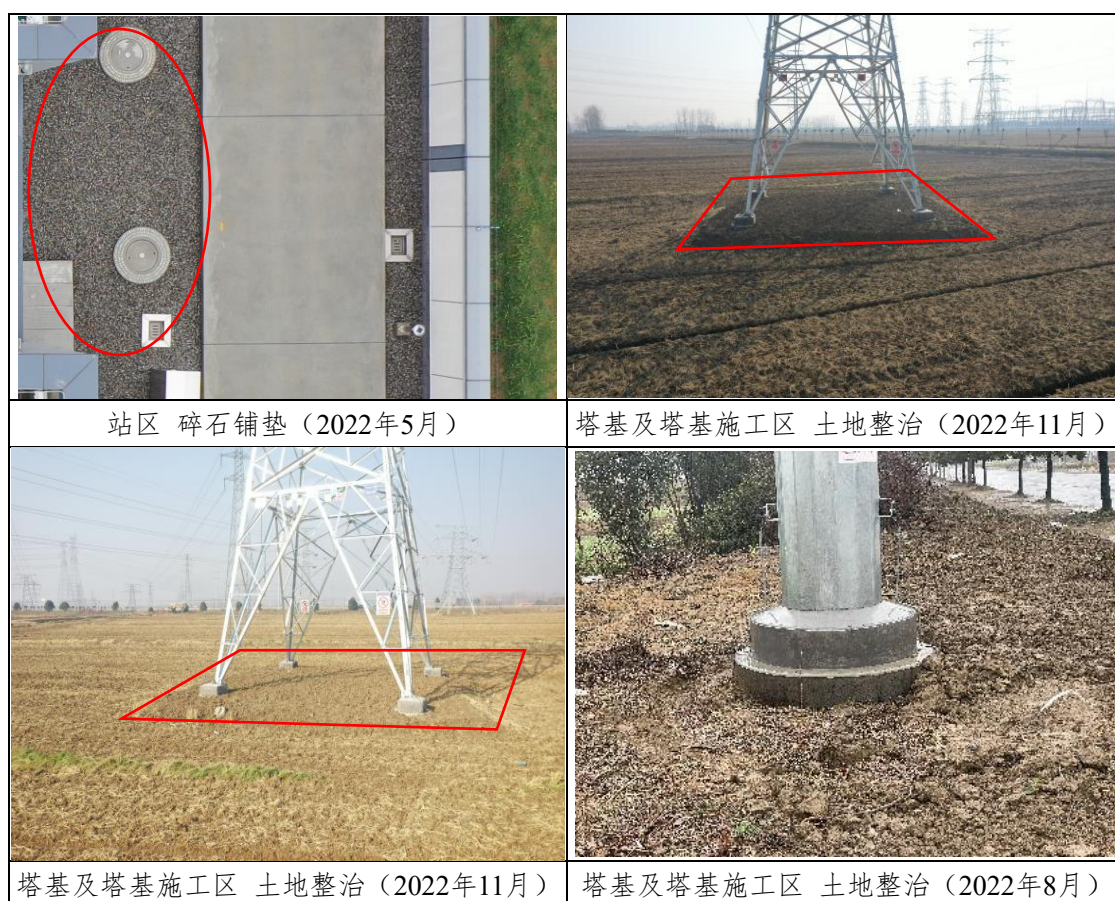
图 4-1 工程措施实施情况

工程措施变化的主要原因是：施工后期，实际施工对变电站内环建道路至

配电楼空余场地和围墙的空余场地采取了碎石压盖的措施，压盖面积为 1538m^2 ，而对围墙外绿化区域进行土地整治。本工程实际施工的施工生产生活区、临时堆土场区占地面积较方案有所增加，施工前期对施工生产生活区占用的耕地采取了表土剥离的措施，施工后期对施工生产生活区、临时堆土场区裸露地表采取了土地整治措施，工程措施实施量均有所增加。塔基及塔基施工区扰动面积略有增加，因此表土剥离量有所增加；施工后期对整个施工区域的裸露地表进行整治，土地整治工程量有所增加。减少施工临时道路总长度较方案设计有所减少，施工时占地面积减少，对地表扰动减少，因此后期土地整治措施量也相应减少。实际电缆线路长度减少，电缆施工区防治责任范围较方案设计时减少，表土剥离量及土地整治面积相应减少。

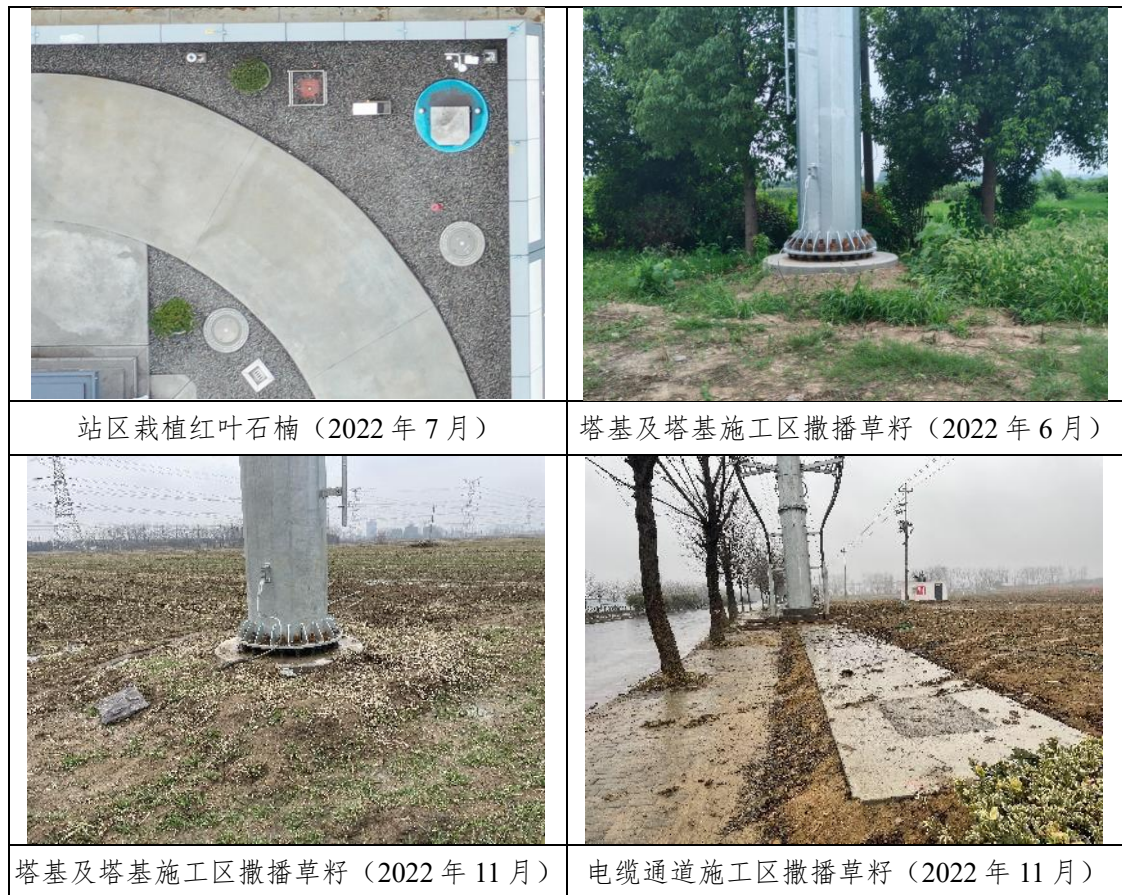
图 4-2 植物措施实施情况

站区由于围墙外实际占地均为耕地，目前已复耕，未进行方案设计的铺设草皮，站区变电站围墙内实施栽植红叶石楠 10 株（投影面积共计约 5m²），较方案设计增加 10 株；进站道路区土地利用类型均为耕地，实际已全部复耕，未实施方案设计的铺设草皮；由于塔基及塔基施工区临时用地实际主要占用耕地和其他土地（田坎、空闲地），因此施工后期对施工区域内占用的田坎、空闲

地区域进行撒播草籽的植被恢复，未采取方案设计的铺设草皮；实际塔基区所占临时用地较方案增加，项目区可恢复林草植被面积较方案设计有所增加，因此植物措施面积有所增加；实际施工过程中对电缆通道施工区增设植物措施，主要对项目区占用的田坎、道路绿化区域进行撒播草籽。

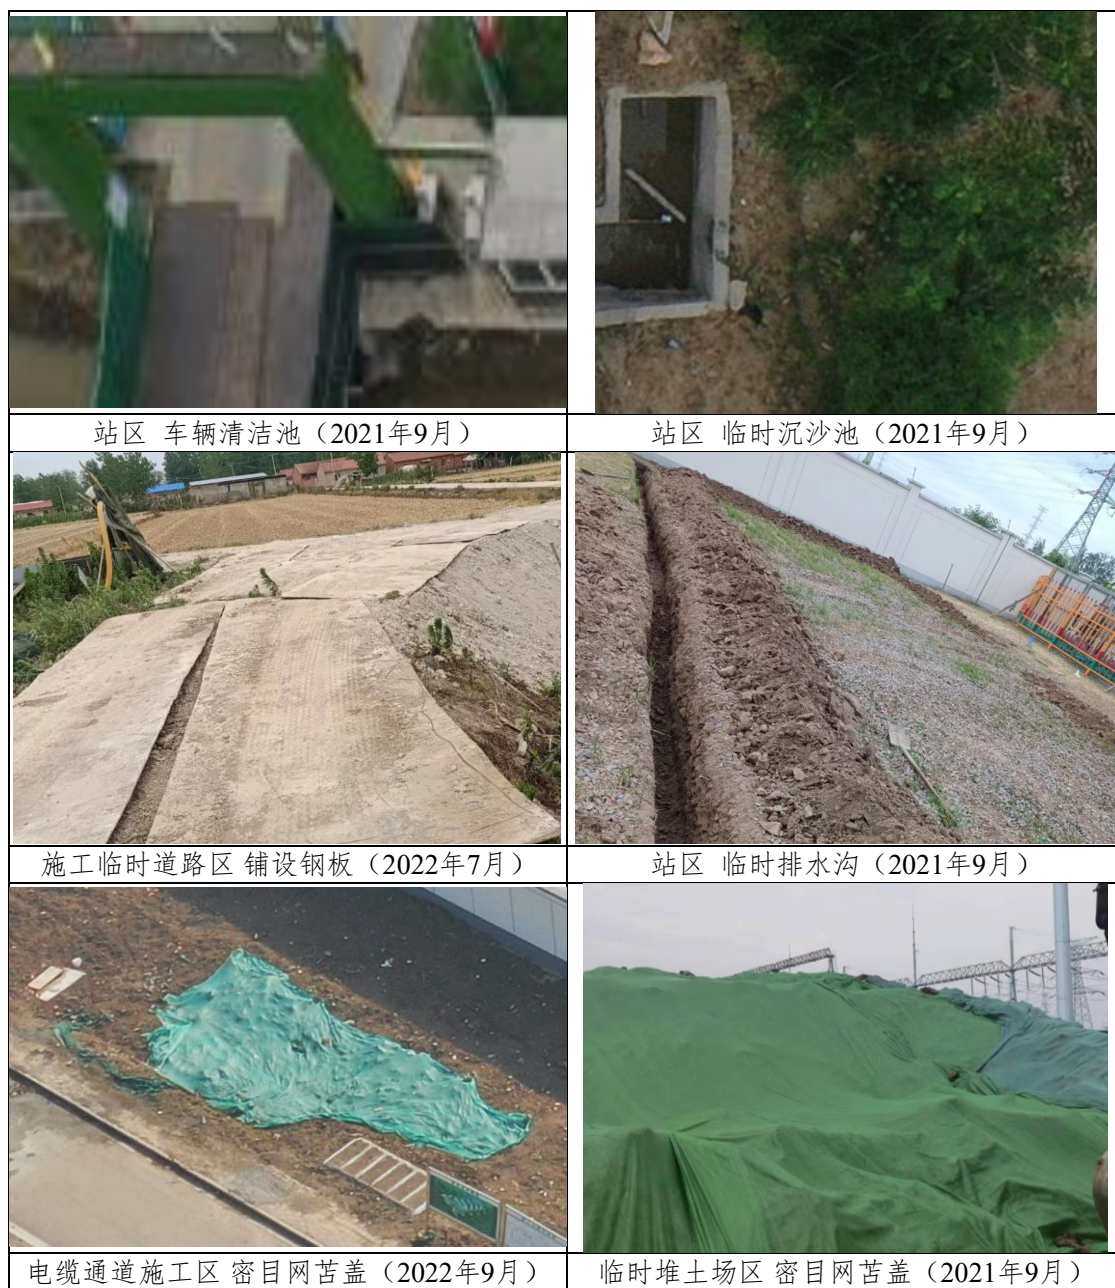
图 4-3 临时措施实施情况

项目实施的临时措施工程量稍有变化，站区施工过程中对堆土及裸露地表采取了密目网苫盖措施。在施工过程中，优化了施工工艺，主体工程单基塔施工时间短，故未设置临时排水沟及临时沉沙池，且通过现场调查，未发生较严重的水土流失情况。施工临时道路区根据实际施工情况，对部分机器占压区域和部分松软路面进行了铺设钢板的措施。电缆通道施工区施工工期较短，临时堆放土方时间较短，故变电站本工程未布设编织袋拦挡等措施。情况详见表 4-

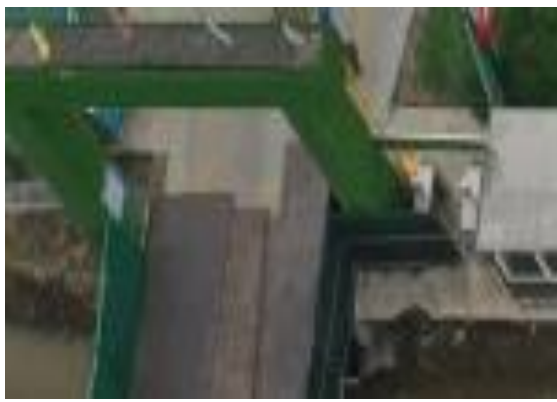
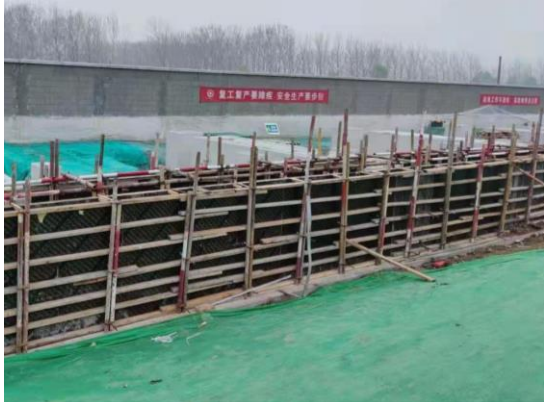
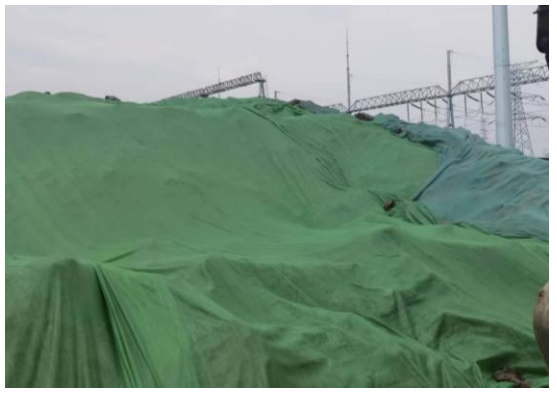
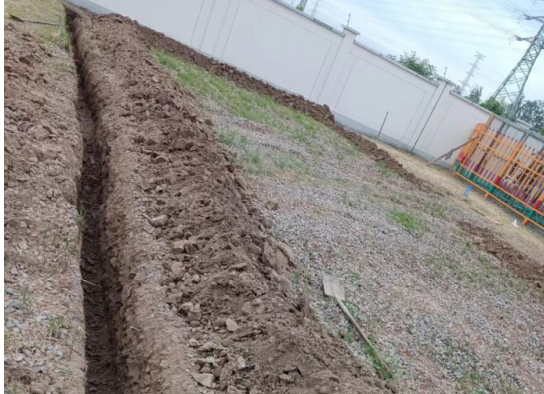
</div>	
<p>已经建成变电站站外排水沟及车辆清洁池，站内裸露地表已进行临时苫盖，临时堆土场区已进行临时苫盖。</p>

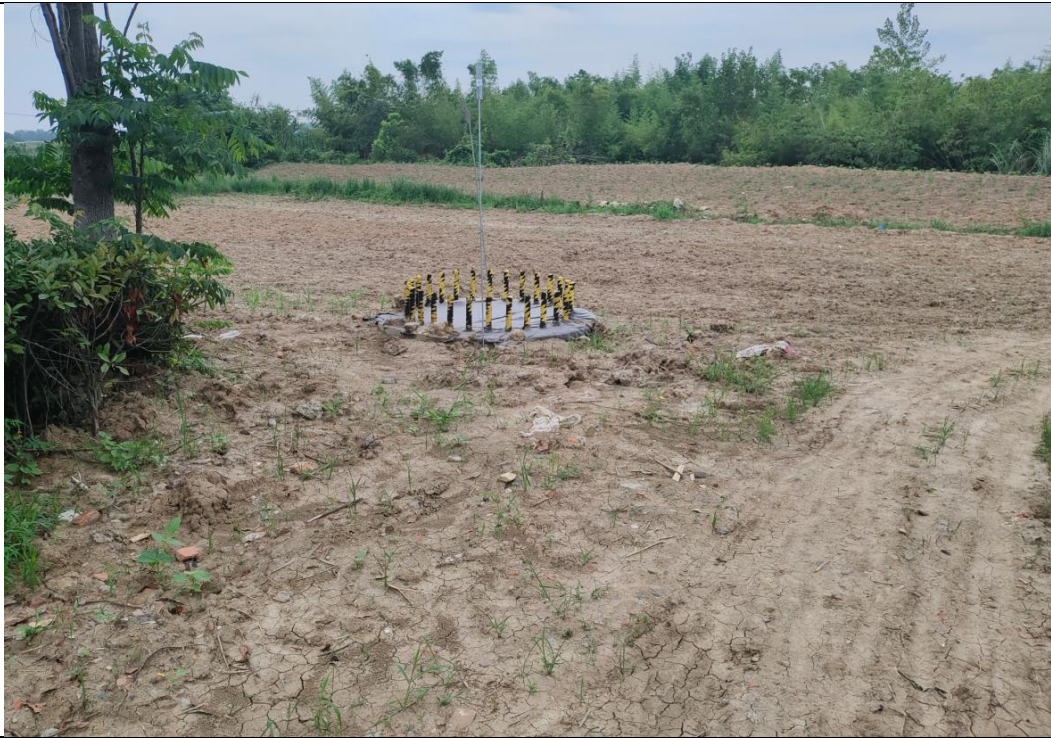
部分线路塔基区对裸露地表未采取临时苫盖措施、施工临时道路未铺设钢板。

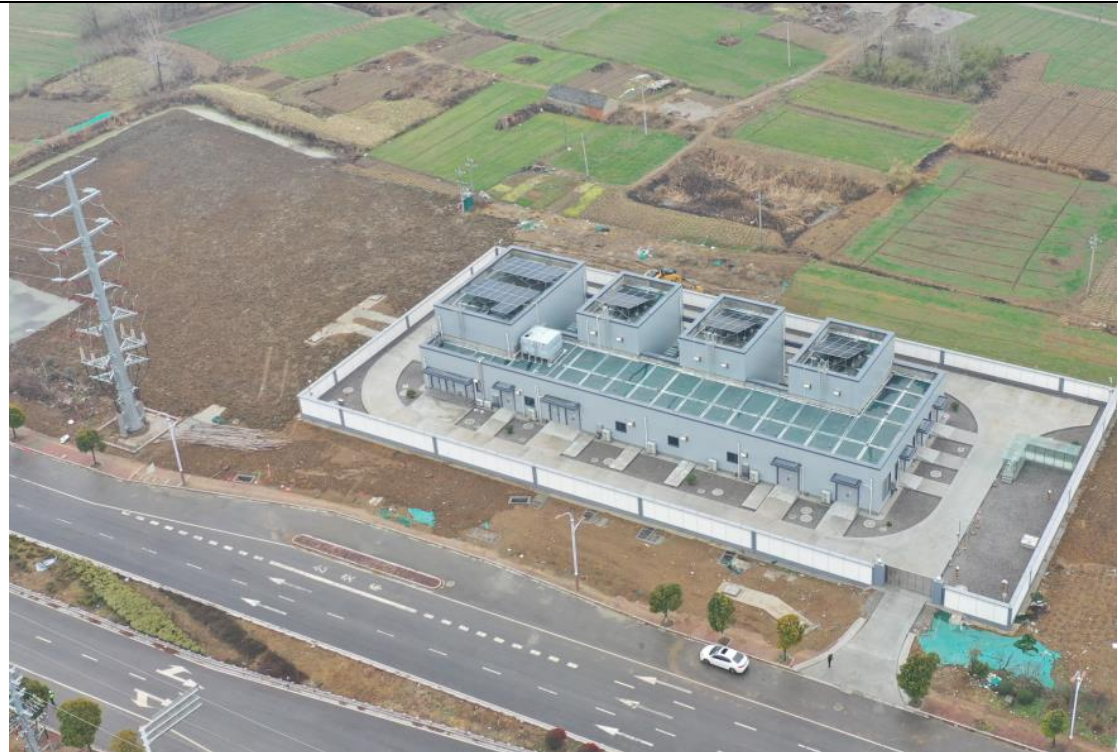
施工生产生活区、临时堆土场区土地整治及复耕。

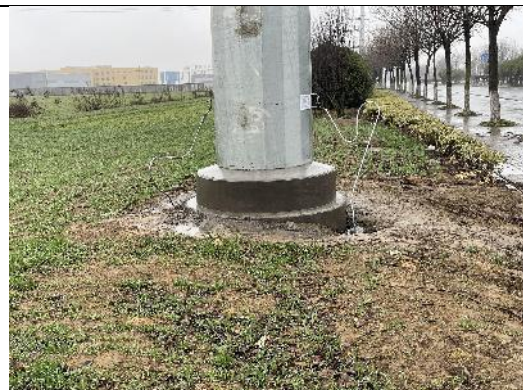
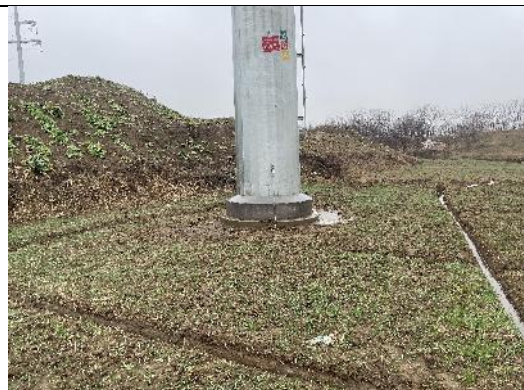
新建线路塔基区植被恢复及复耕

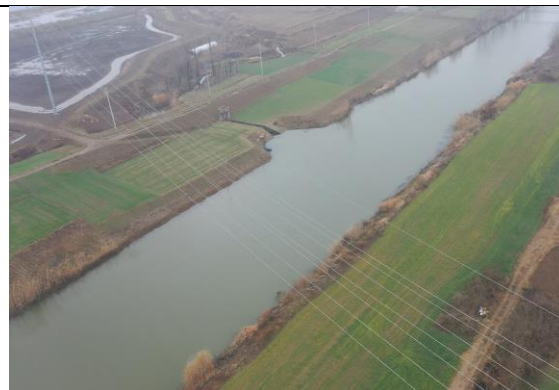
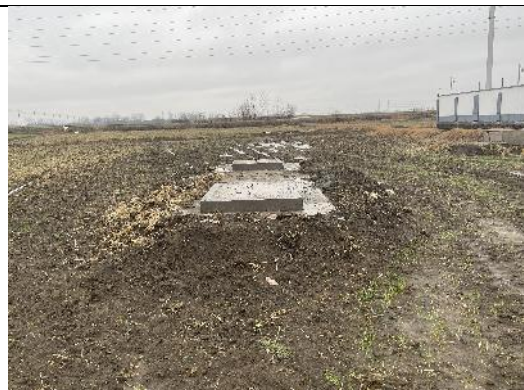
新建线路临时施工场地植被恢复及复耕。

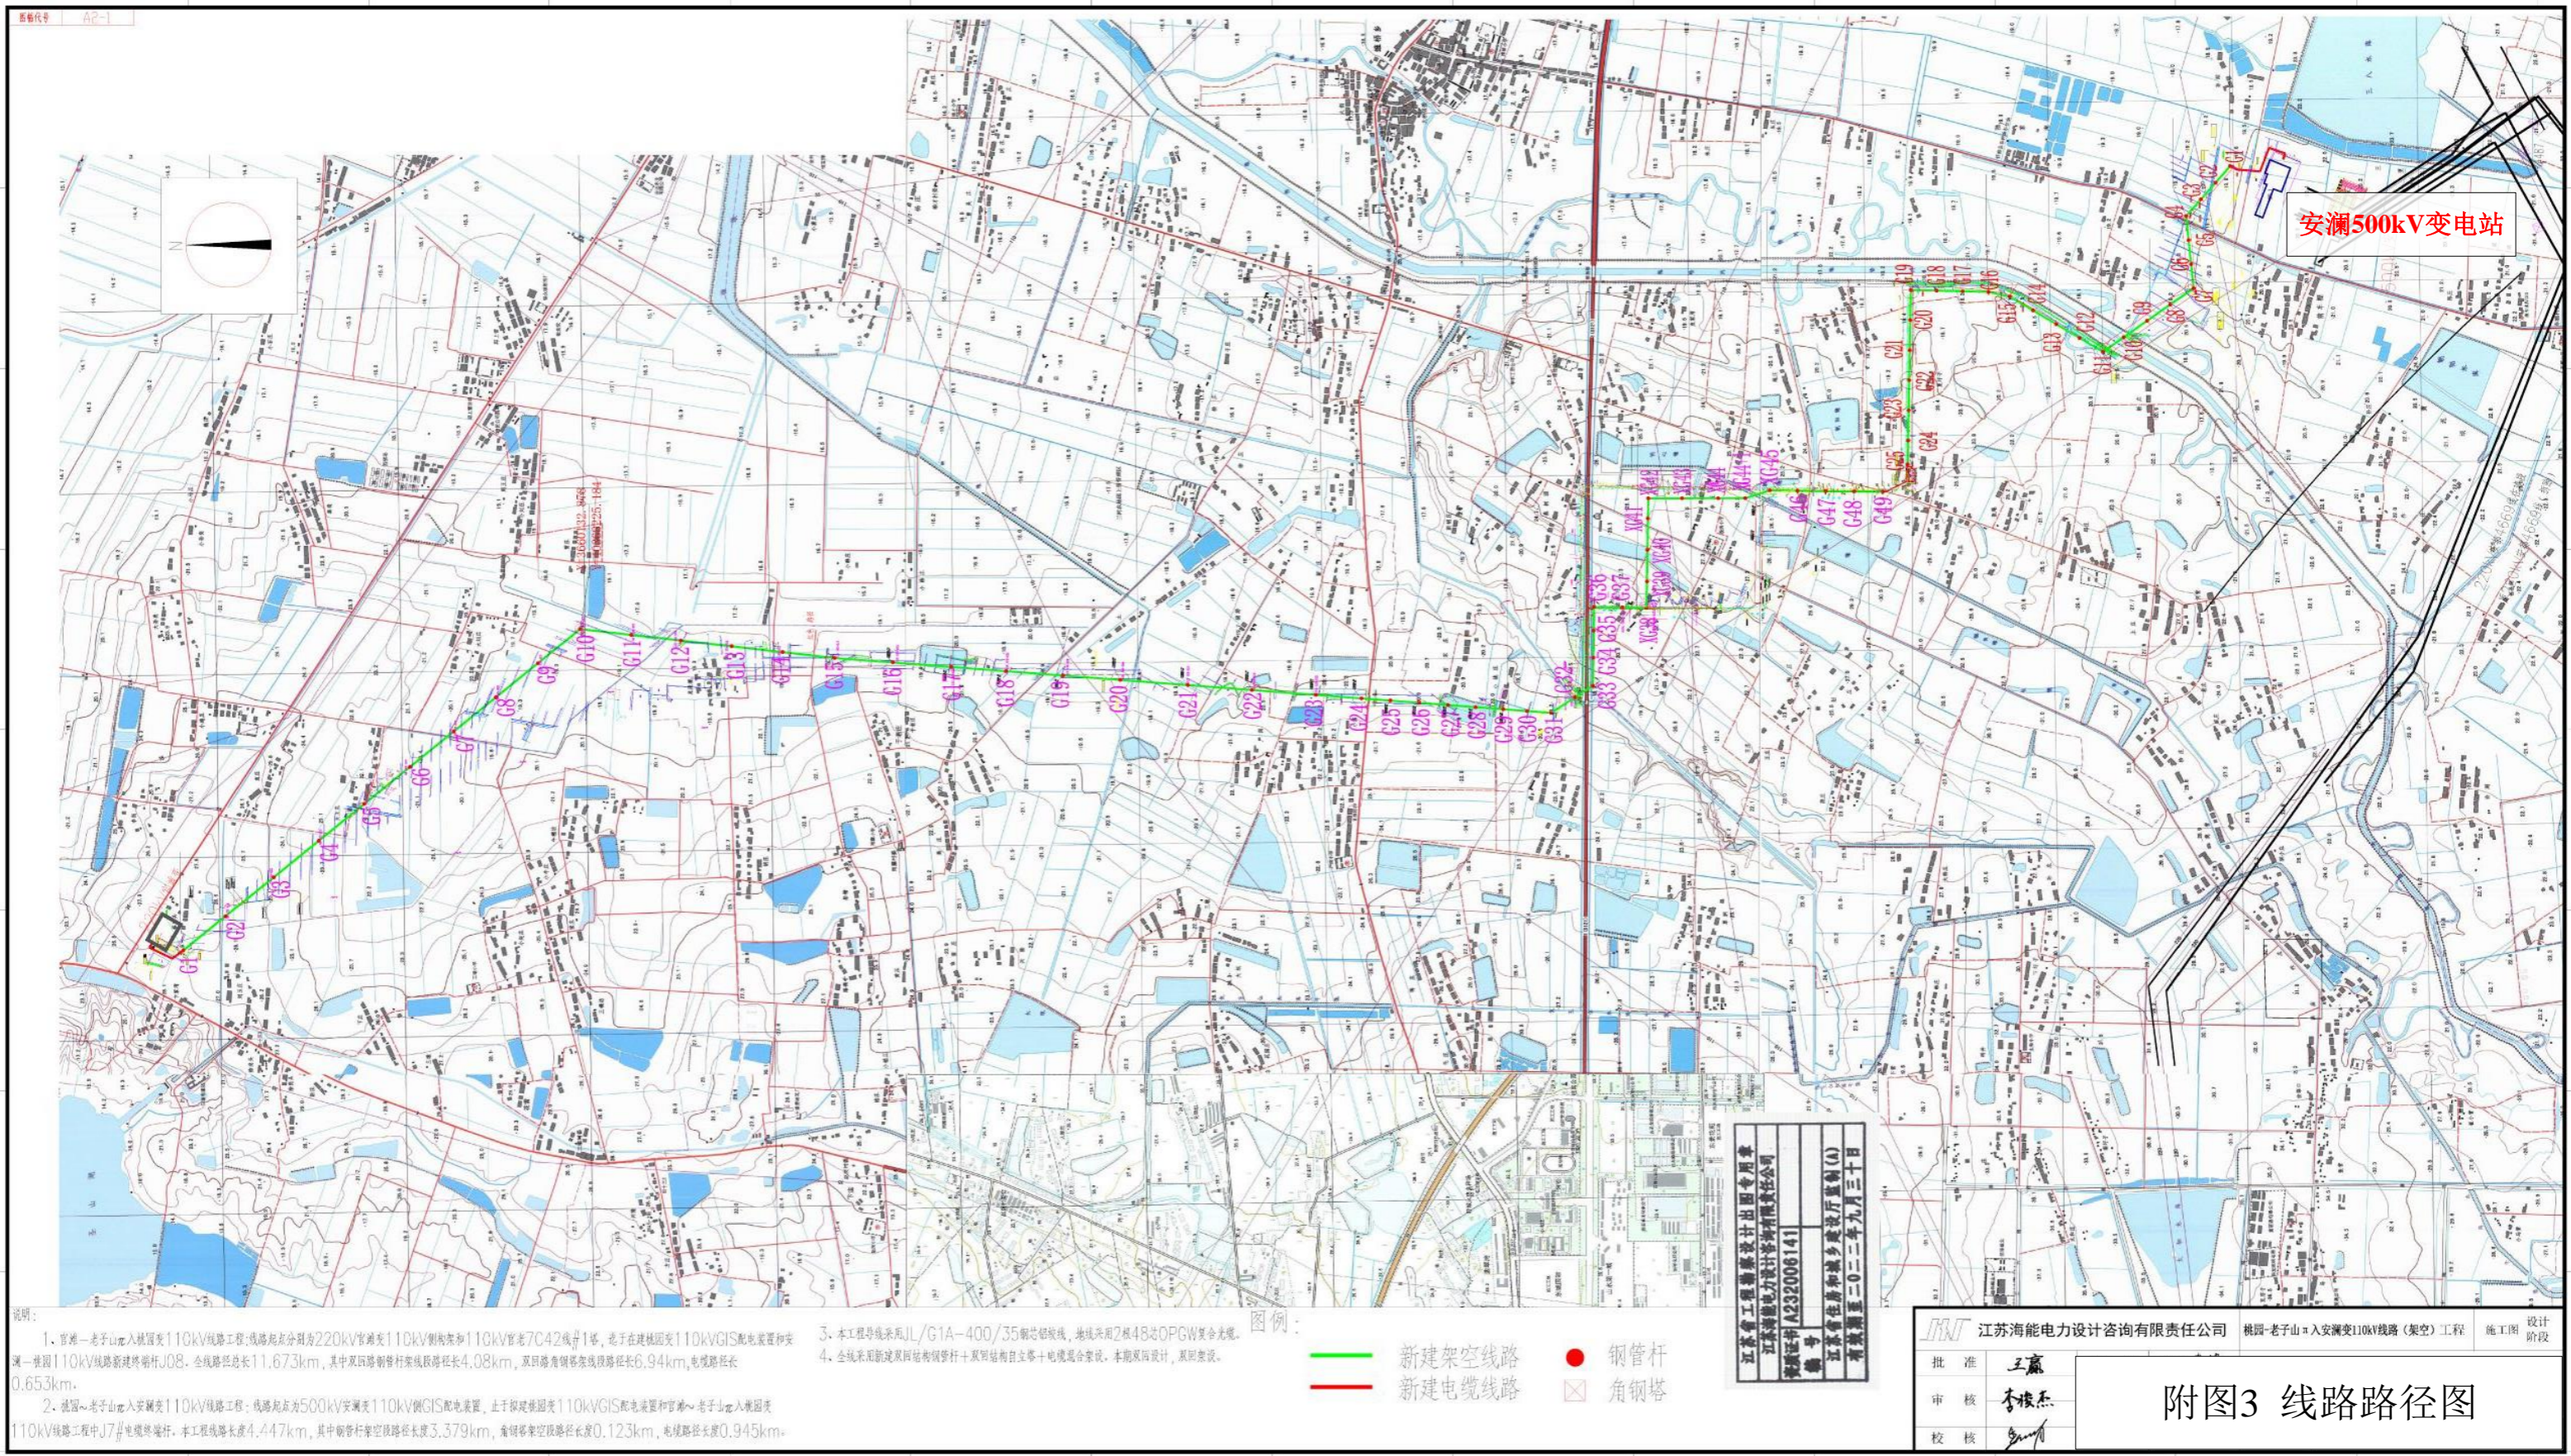
附图3 线路路径图

1、官塘~老子山入坑变110kV线路工程:线路起点为220kV官塘变110kV侧构架和110kV官塘7C42线#1杆,老于在建桃园变110kVGIS配电装置和安澜~桃园110kV线路新建终端杆J08。全线路总长11.673km,其中双回路钢管杆线路段长4.08km,双回路角钢塔线路段长6.94km,电缆段长0.653km。

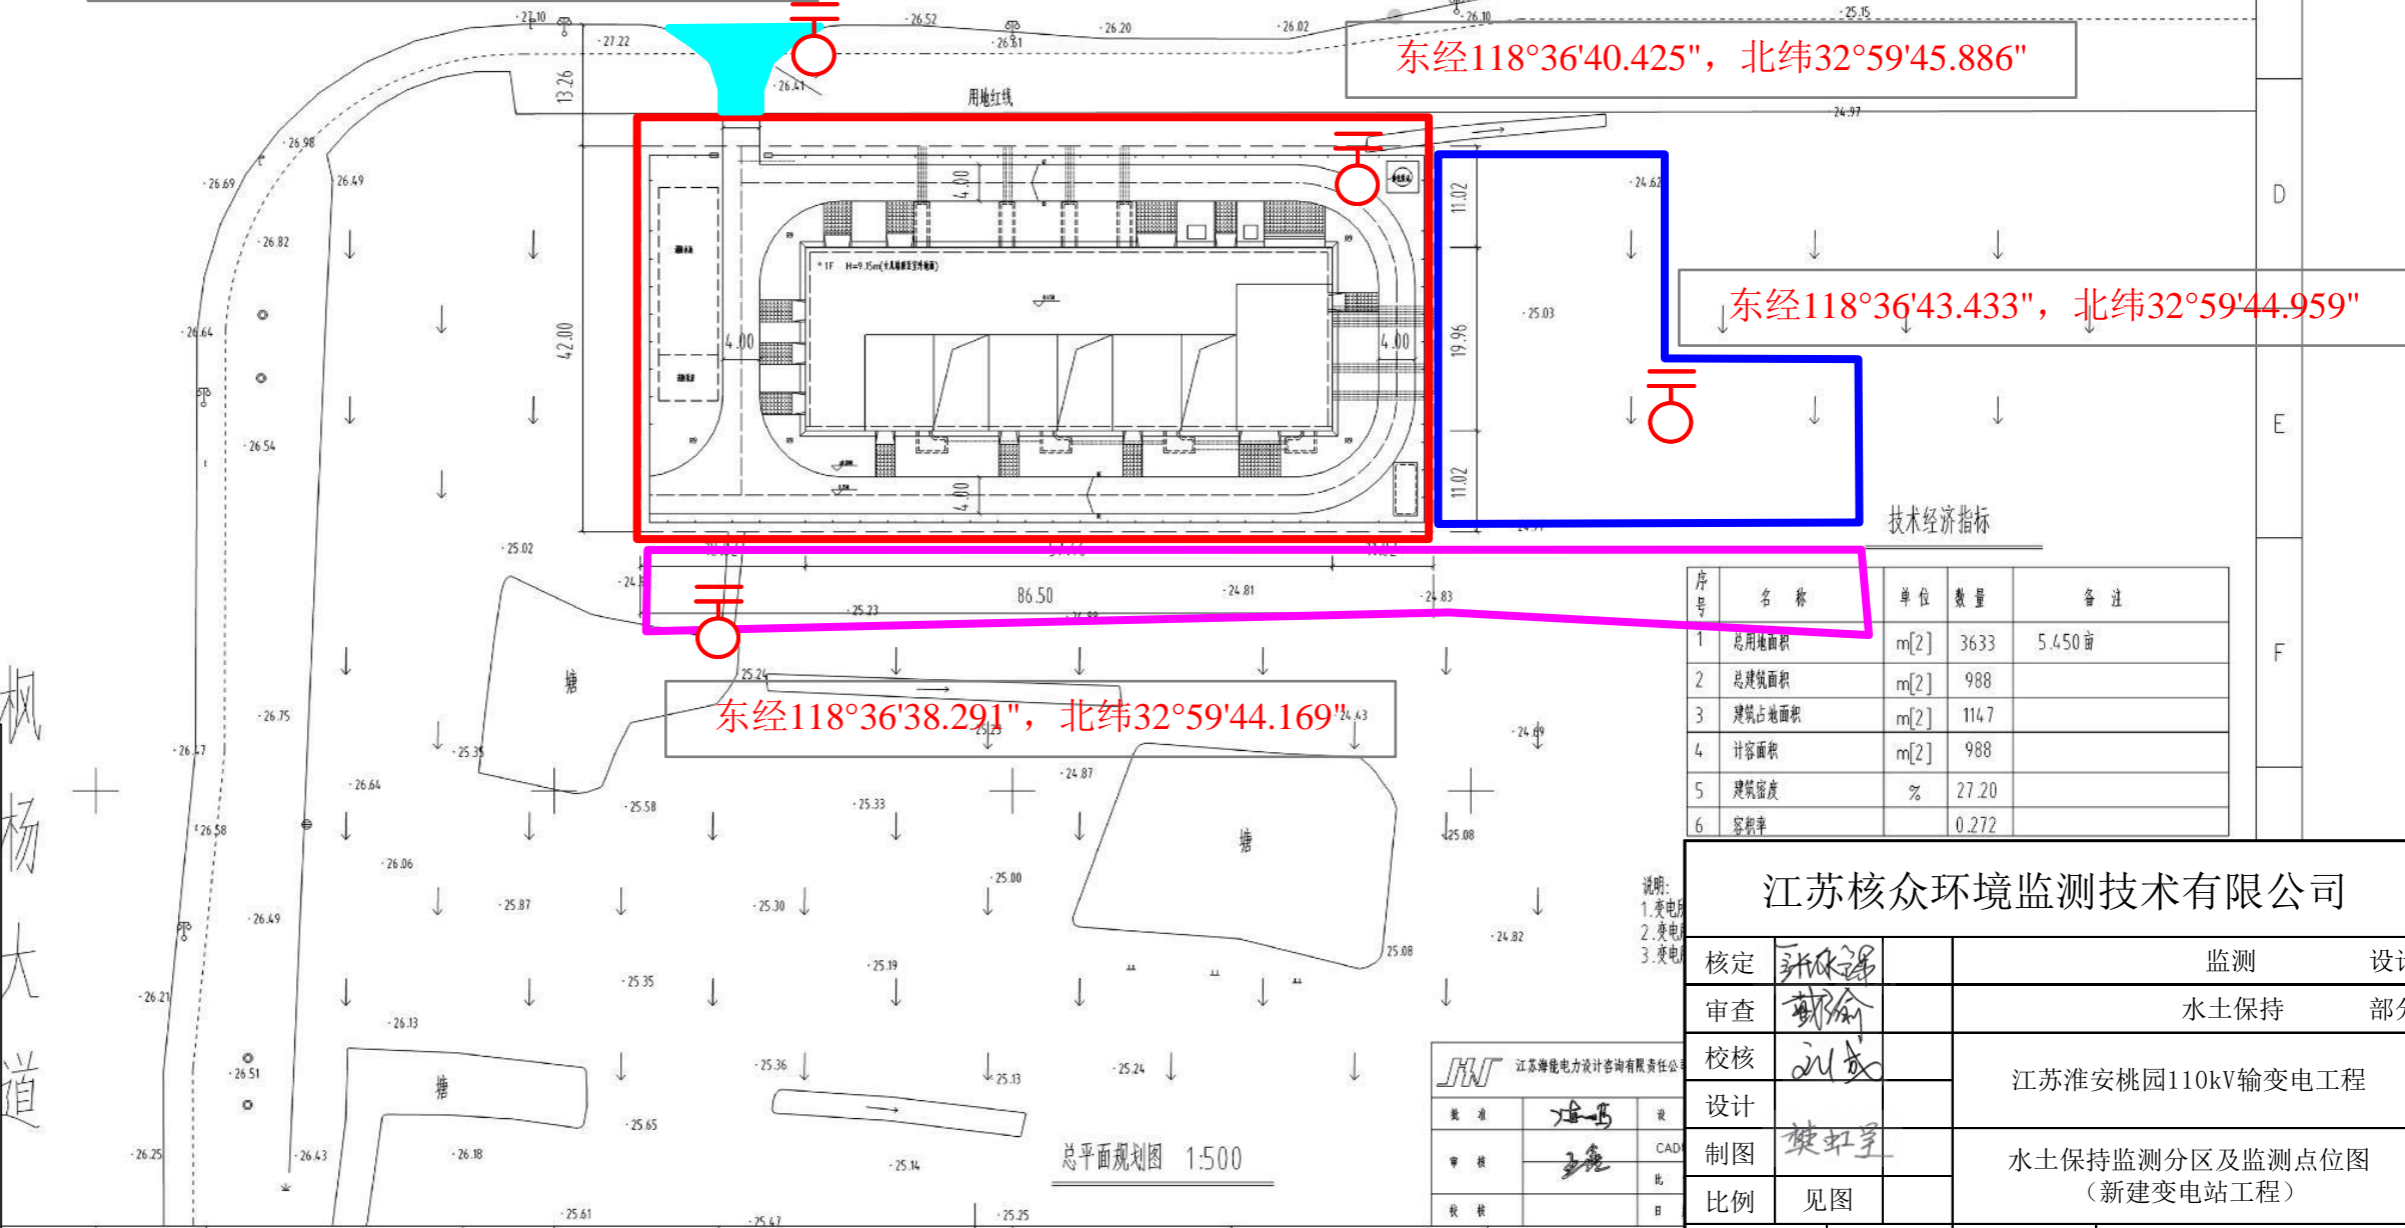
江苏核众环境监测技术有限公司			
核定	张永强	监测	设计
审查	郝余	水土保持	部分
校核	刘成	江苏淮安桃园110kV输变电工程	
设计		水土保持监测分区及监测点位图	
制图	樊虹宇	(新建变电站工程)	
比例	见图		
设计证号		日期	2023年2月
资质证号		图号	附图4-1

防治分区	监测频次	监测内容	监测方法
站区	共 5 次	扰动面积、土壤流失量，水土保持措施工程量、植被恢复效果	无人机低空遥感监测、现场调查、询问调查、资料分析
进站道路区	共 5 次	扰动面积、土壤流失量，水土保持措施工程量	无人机低空遥感监测、现场调查、询问调查、资料分析
施工生产生活区	共 5 次	扰动面积、土壤流失量，水土保持措施工程量	无人机低空遥感监测、现场调查、询问调查、资料分析
临时堆土场区	共 5 次	扰动面积、土壤流失量，水土保持措施工程量	无人机低空遥感监测、现场调查、询问调查、资料分析
塔基及塔基施工区	共 5 次	扰动面积、土壤流失量，水土保持措施工程量、植被恢复效果	无人机低空遥感监测、现场调查、询问调查、资料分析
牵张场及跨越施工场地区	共 5 次	扰动面积、土壤流失量，水土保持措施工程量	无人机低空遥感监测、现场调查、询问调查、资料分析
施工临时道路区	共 5 次	扰动面积、土壤流失量，水土保持措施工程量	无人机低空遥感监测、现场调查、询问调查、资料分析
电缆通道施工区	共 5 次	扰动面积、土壤流失量，水土保持措施工程量、植被恢复效果	无人机低空遥感监测、现场调查、询问调查、资料分析
