苏州大谢 110 千伏变电站 3 号主变扩建工程

水土保持设施验收报告

建设单位: 国网江苏省电力有限公司苏州供电分公司

编制单位: 江苏嘉溢安全环境科技服务有限公司

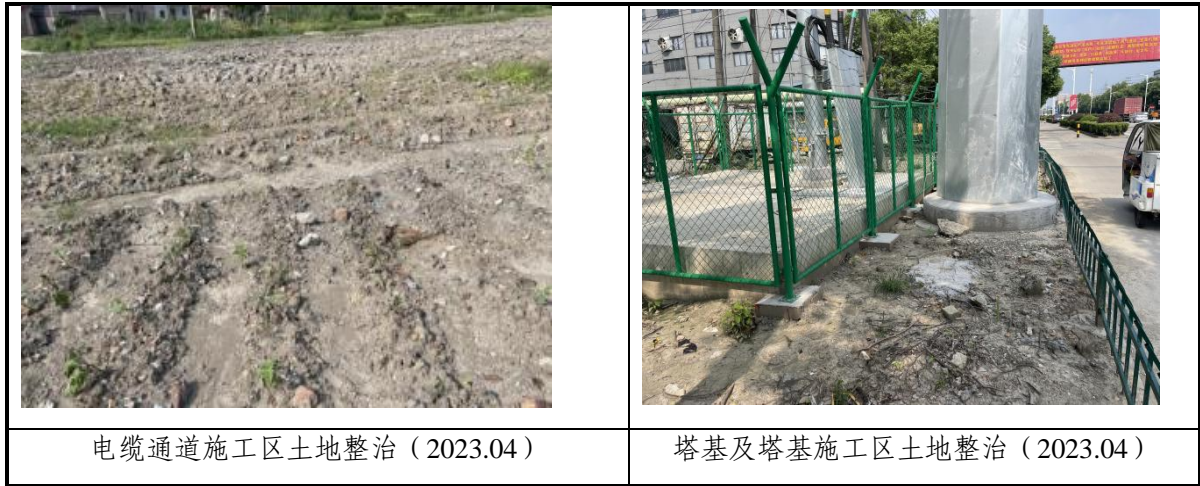
图 3-2 水土保持工程措施实施情况

表土剥离：经现场勘测及查阅施工资料，在电缆通道施工前，对开挖区域实施了表土剥离（2022 年 08 月~2023 年 03 月），电缆通道施工区累积实施表土剥离 971m²，较方案减少 3351m³。

土地整治：经现场勘测及查阅施工资料，工程在施工后期对电缆通道施工区进行土地整治（2023 年 04 月），实际实施土地整治面积为 3211m²，整治后进行植被恢复，较方案减少 11189m²。

表土剥离：经现场勘测及查阅施工资料，在塔基施工前，对开挖区域实施了表土剥离（2023 年 01 月），塔基及塔基施工区累积实施表土剥离 45m³，较方案减少 140m³。

土地整治：经现场勘测及查阅施工资料，施工后期，对于塔基及塔基施工区扰动的裸露地表，进行了土地整治（2023 年 04 月），累计实施土地整治面积 140m²，较方案减少 460m²。

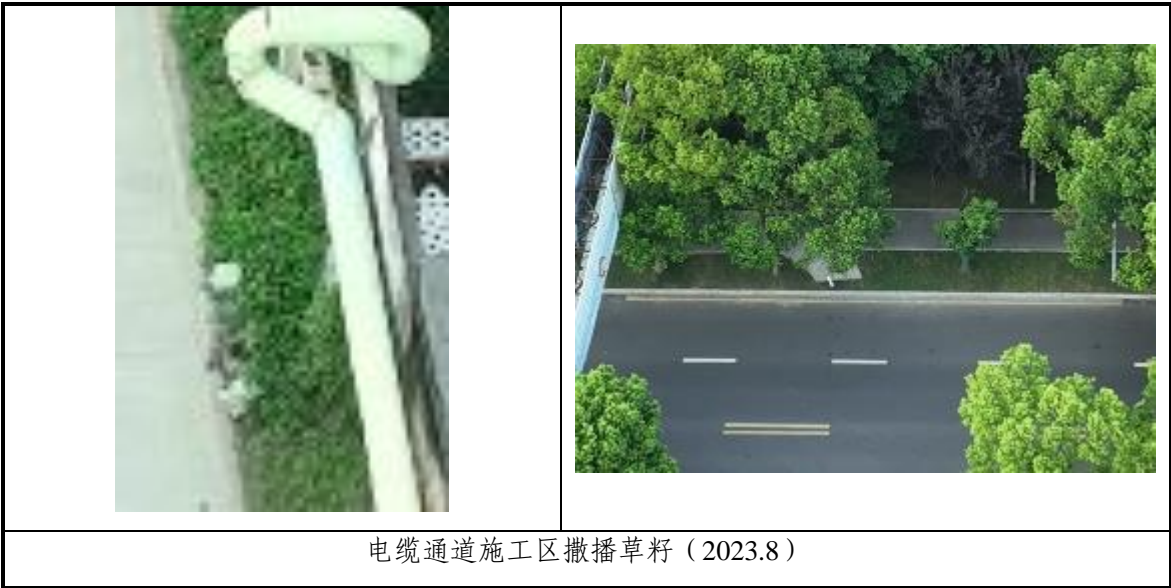
图 3.3 水土保持植物措施实施情况

撒播狗牙根草籽：经现场勘测及查阅施工资料，施工后期，在电缆通道施工区占用的可恢复植被区域采取撒播狗牙根草籽的措施，撒播面积约 3180m^2 （2023 年 05 月）。

播撒狗牙根草籽：在施工后期，对塔基及塔基施工区施工结束后占用绿化带区域裸露地表采取撒播狗牙根草籽的措施（2023 年 06 月），撒播面积约 120m^2 。
