金阳硅业科技（徐州）有限公司年产 20GW 异质结基体材料项目  
110 千伏配套工程

# 水土保持设施验收报告

建设单位：国网江苏省电力有限公司徐州供电分公司

编制单位：南京和谐生态工程技术有限公司

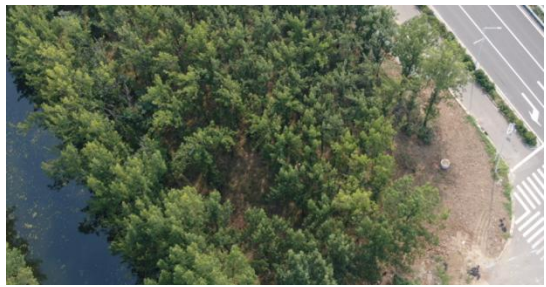
| 钻越青黄引河 | G1 距西侧青黄引河 41m |

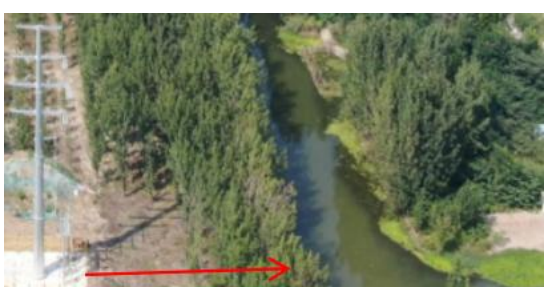
| 序号 | 塔基名称 | 位置 | 经纬度坐标 | 是否在河道、沟渠两侧 50m 范围 |
|---|---|---|---|---|
| 6 | G1 | 徐州市经济技术开发区大黄山街道 | E117°19'16.54", N34° 21'39.98" | 距西侧青黄引河 41m |

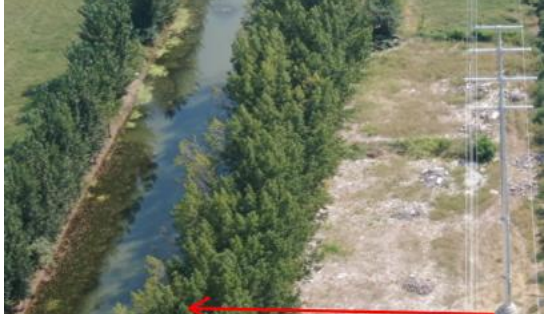
| 序号 | 塔基名称 | 位置 | 经纬度坐标 | 是否在河道、沟渠两侧 50m 范围 |
|---|---|---|---|---|
| 8 | G3 | | E117°19'15.34", N34° 21'30.40" | 距西侧青黄引河 43m |

| G2 距西侧青黄引河 42m | G3 距西侧青黄引河 43m |

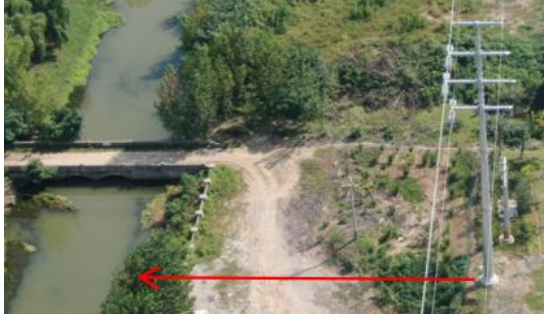
| 序号 | 塔基名称 | 位置 | 经纬度坐标 | 是否在河道、沟渠两侧 50m 范围 |
|---|---|---|---|---|
| 10 | G5 | | E117°19'14.63", N34° 21'20.32" | 距西侧青黄引河 42m |

| G4 距西侧青黄引河 35m | G5 距西侧青黄引河 42m |

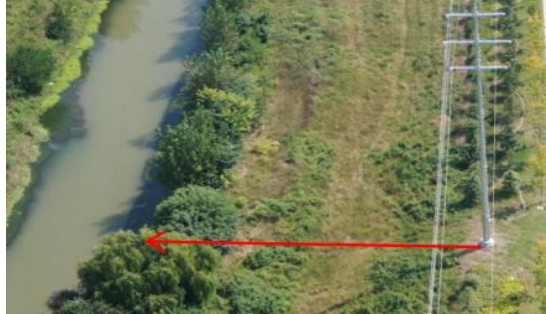
| 序号 | 塔基名称 | 位置 | 经纬度坐标 | 是否在河道、沟渠两侧 50m 范围 |
|---|---|---|---|---|
| 11 | G6 | | E117°19'14.48", N34° 21'15.46" | 距西侧青黄引河 42m |

| G6 距西侧青黄引河 42m | G7 距西侧青黄引河 45m |

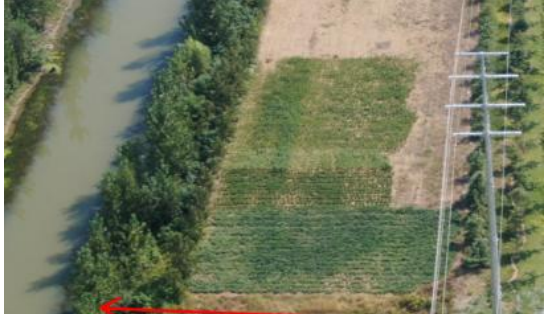
| 序号 | 塔基名称 | 位置 | 经纬度坐标 | 是否在河道、沟渠两侧 50m 范围 |
|---|---|---|---|---|
| 12 | G7 | | E117°19'14.32", N34° 21'10.60" | 距西侧青黄引河 45m |

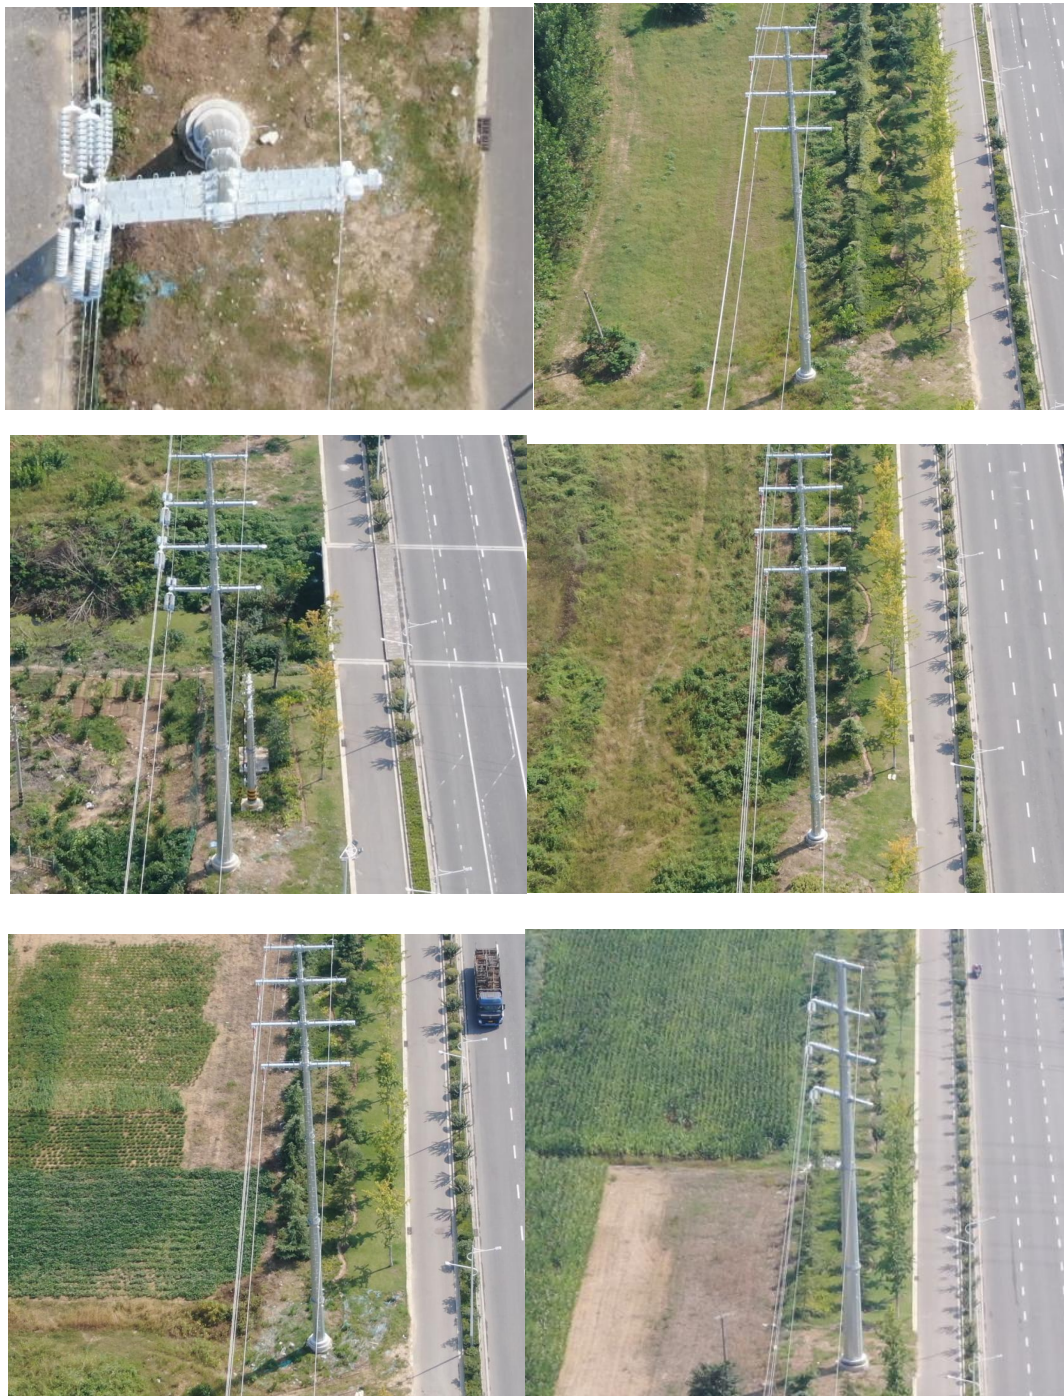
(1) 无人机拍摄图像，2023 年 9 月 1 日，塔基施工区

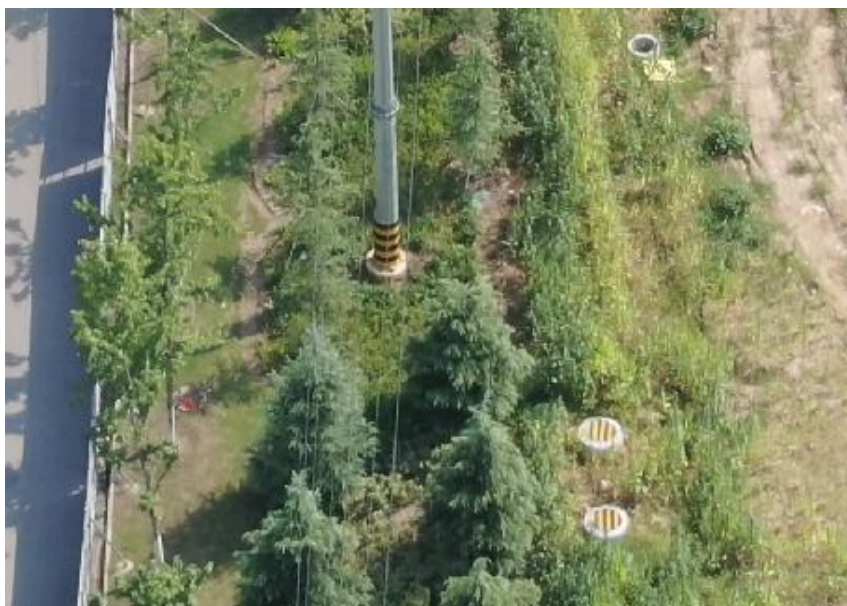
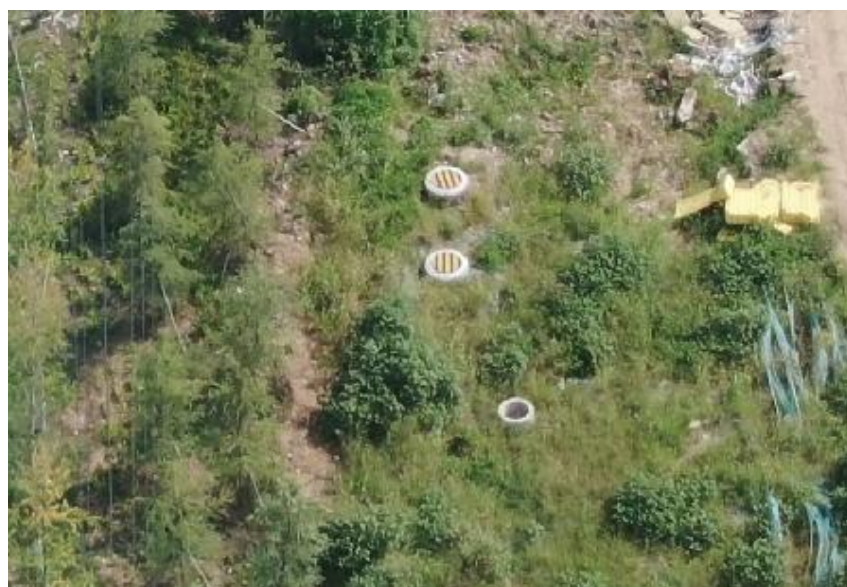
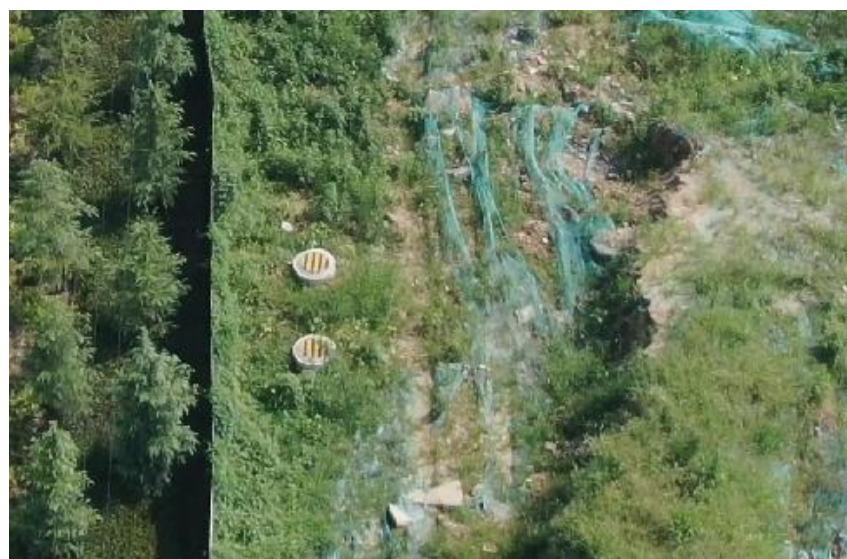
(2) 无人机拍摄图像，2023 年 9 月 1 日，电缆施工区

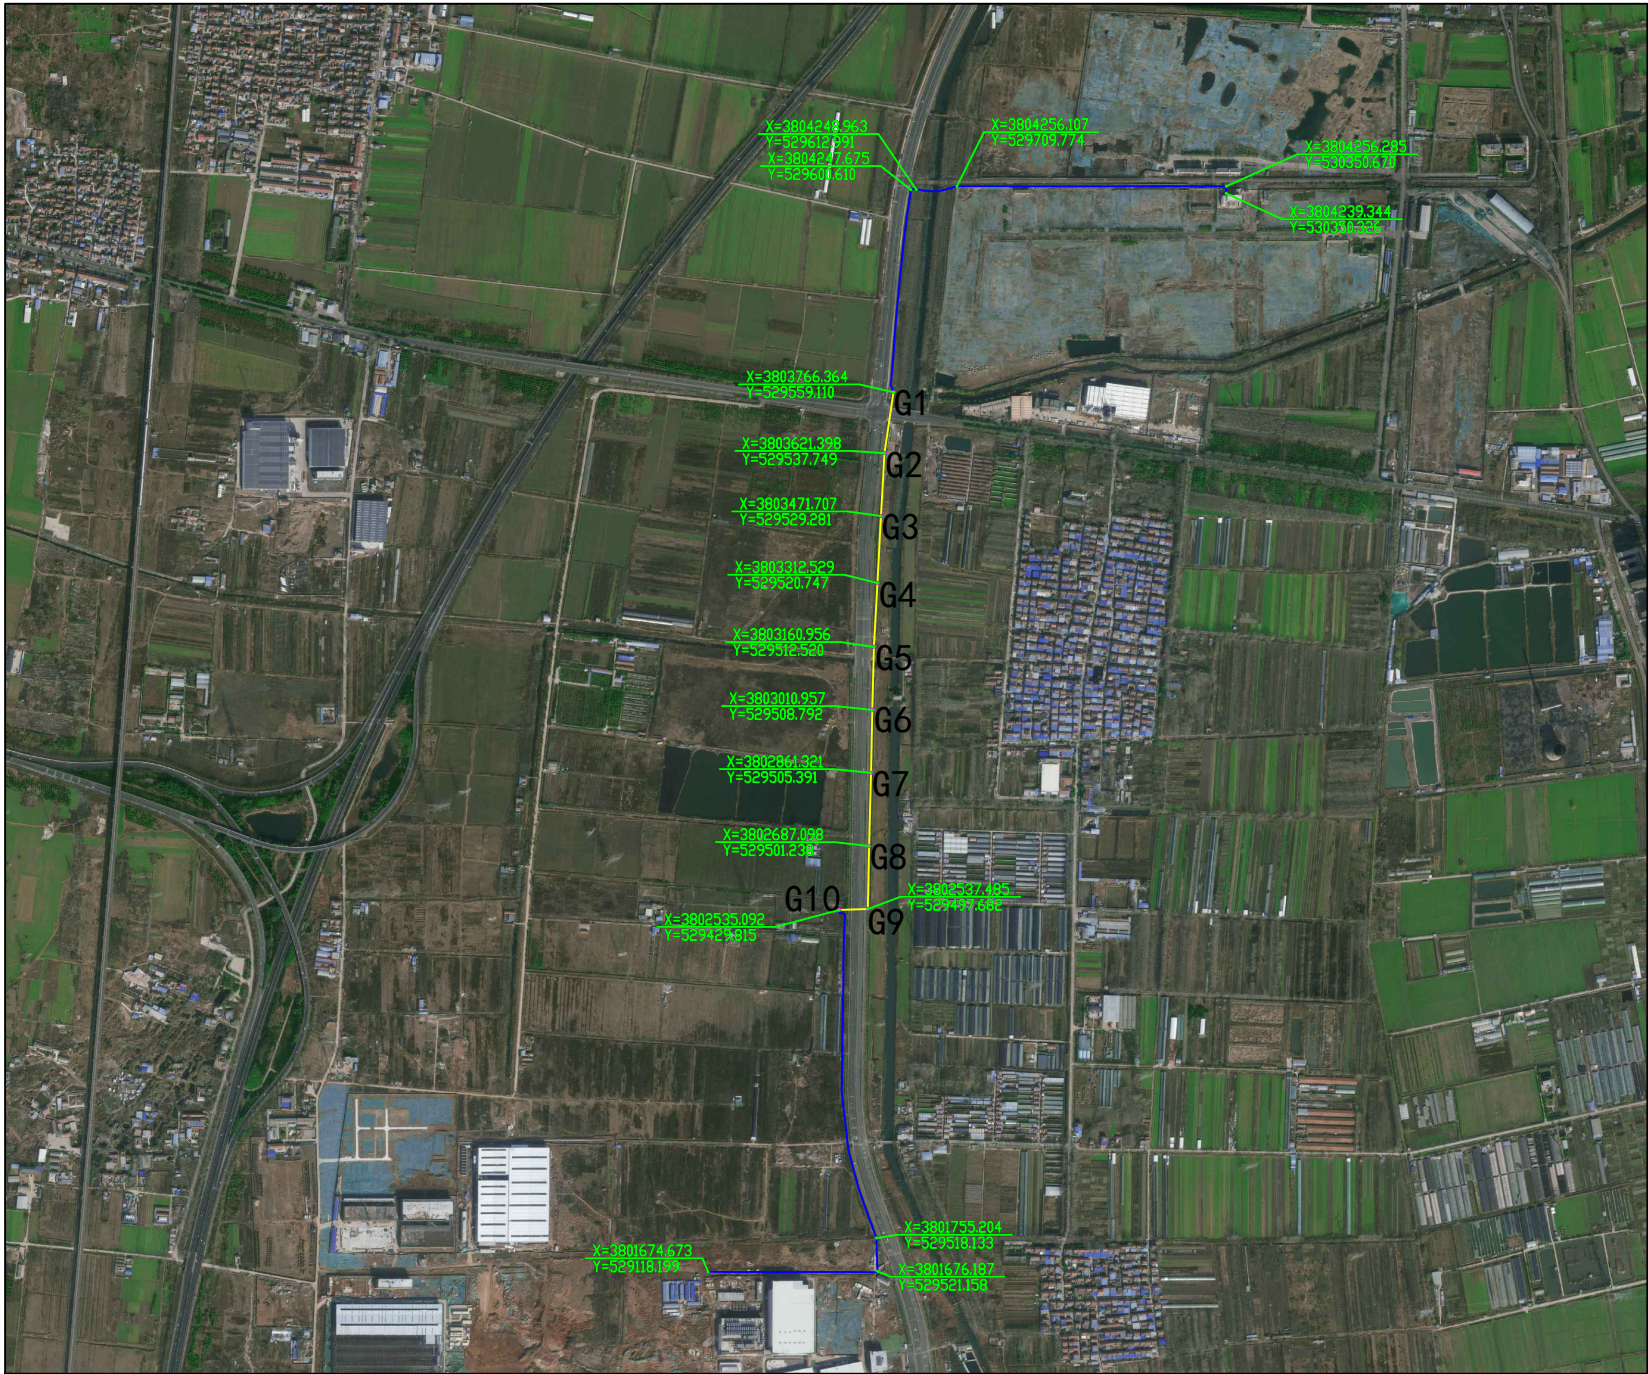
平面位置图（2000国家大地坐标系）  
1:10000

—— 新建110kV架空线路  
—— 新建110kV电缆线路
