苏州相城中 220 千伏输变电工程

水土保持设施验收报告

建设单位: 国网江苏省电力有限公司苏州供电分公司

编制单位: 江苏嘉溢安全环境科技服务有限公司

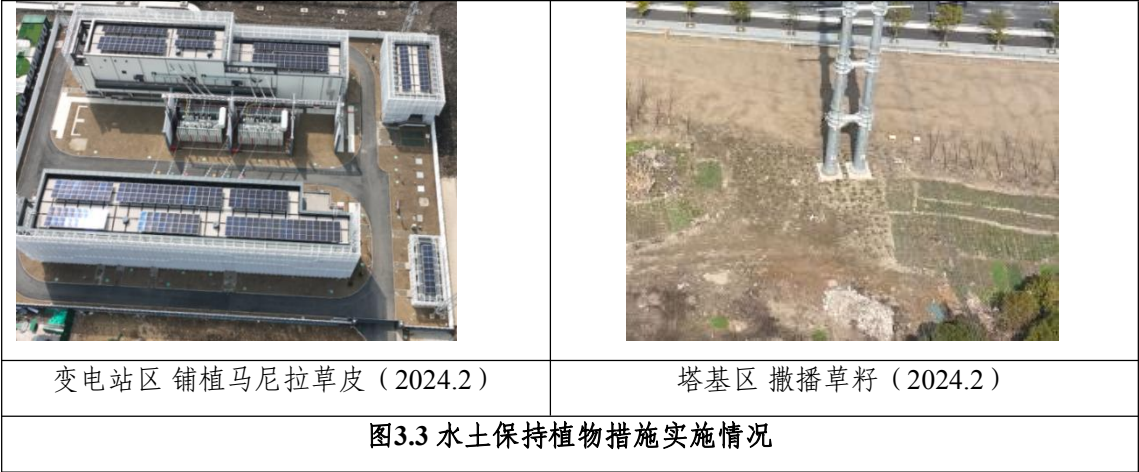
铺植马尼拉草皮：经现场勘测及查阅施工资料，在变电站区施工后，对站区内空余场地实施了铺植马尼拉草皮（2023 年 12 月），铺植马尼拉草皮面积 0.41hm^2 ，较方案设计增加了 0.18hm^2 。

撒播狗牙根草籽：经现场勘测及查阅施工资料，在施工生产生活区施工后，对施工区域实施了撒播狗牙根草籽（2023 年 12 月），实施撒播狗牙根草籽 0.15hm^2 ，与方案设计一致。

撒播狗牙根草籽：经现场勘测及查阅施工资料，在塔基区施工后，对塔基区除硬化区域实施了撒播狗牙根草籽（2023 年 12 月），实施撒播狗牙根草籽 1.76hm^2 ，较方案设计减少了 0.18hm^2 。

撒播狗牙根草籽：经现场勘测及查阅施工资料，在电缆施工区施工后，对电缆施工区除硬化区域实施了撒播狗牙根草籽（2023 年 12 月），实施撒播狗牙根草籽 1.17hm²，与方案设计一致。
