江苏句容抽水蓄能电站 500 千伏送出工程

水土保持监测季度报告

(2024 年第 1 季度, 总第 18 期)

编制单位: 南京和谐生态工程技术有限公司

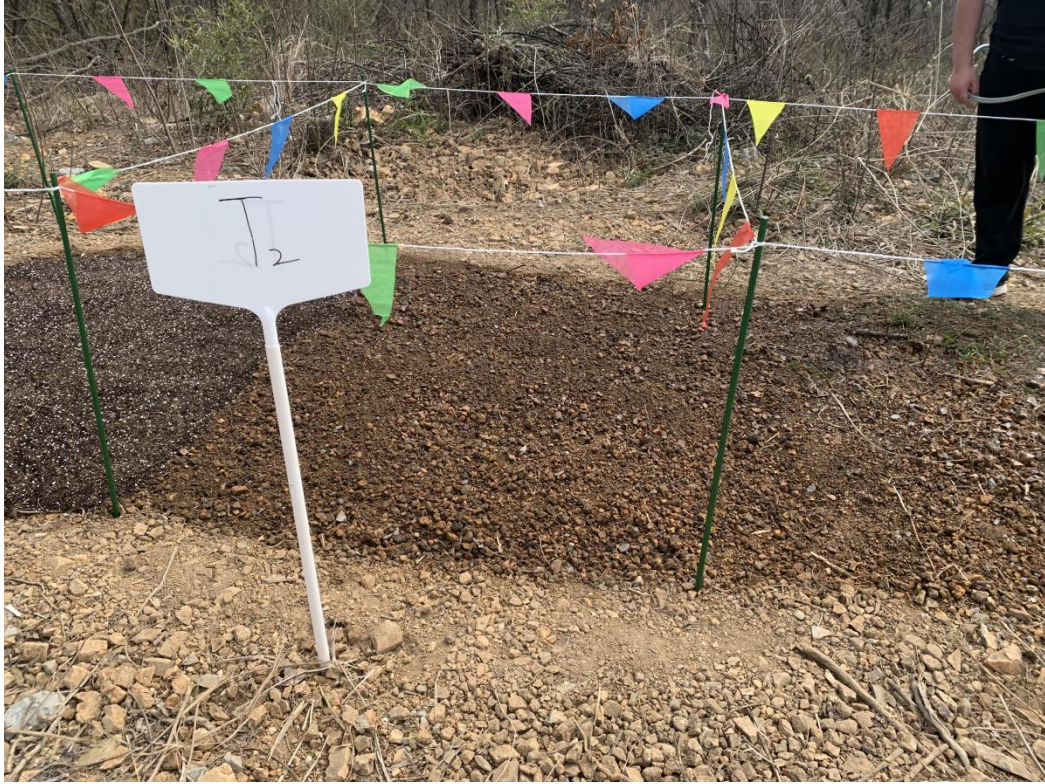
G40 (塔基区)

本季度选择 1 个塔基作为监测对象，塔基类型为角钢塔，该塔基目前已完成，处于植被恢复阶段。

根据现场对 G40 处塔进行调查、量测，计算得出该区域平均扰动土地面积为 850m²。

植被恢复不完善。

补种植被，完善线路植被恢复。

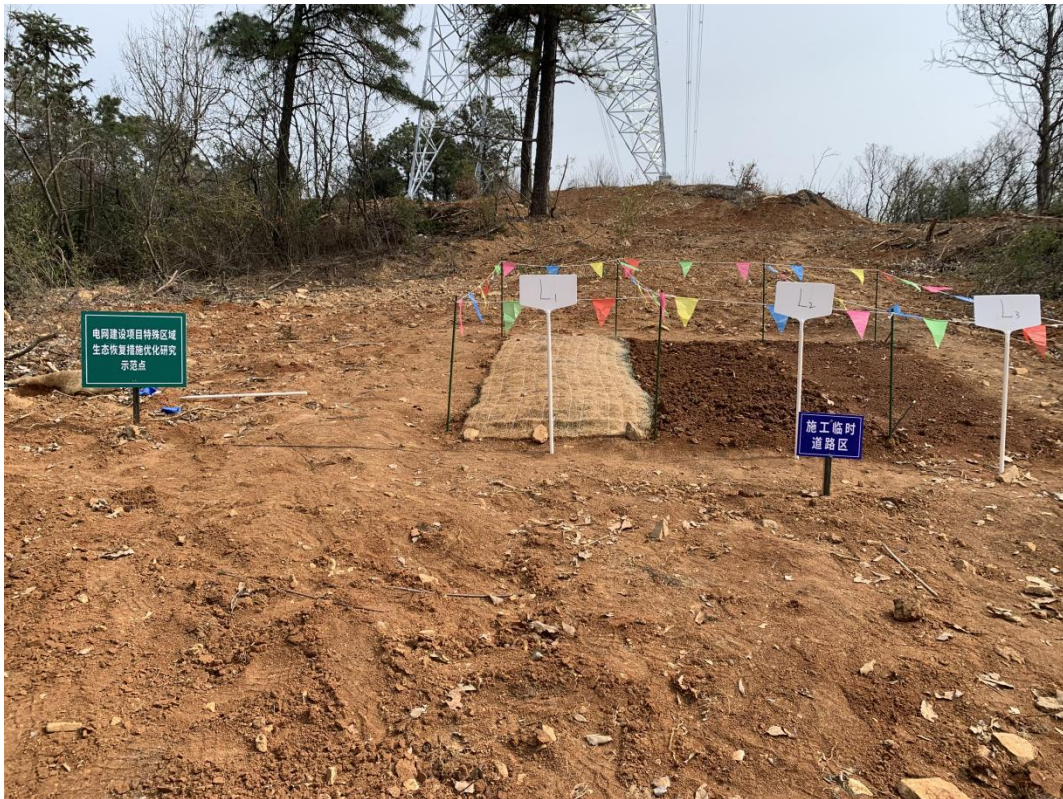
G40 (人抬道路区)

根据现场对 G40 处塔基进场道路进行调查、量测，计算得出该区域扰动土地面积分别为 960m²。
