苏州越溪 500kV 输变电工程

水土保持监测季度报告

(2024 年第 1 季度, 总第 5 期)

编制单位: 南京和谐生态工程技术有限公司

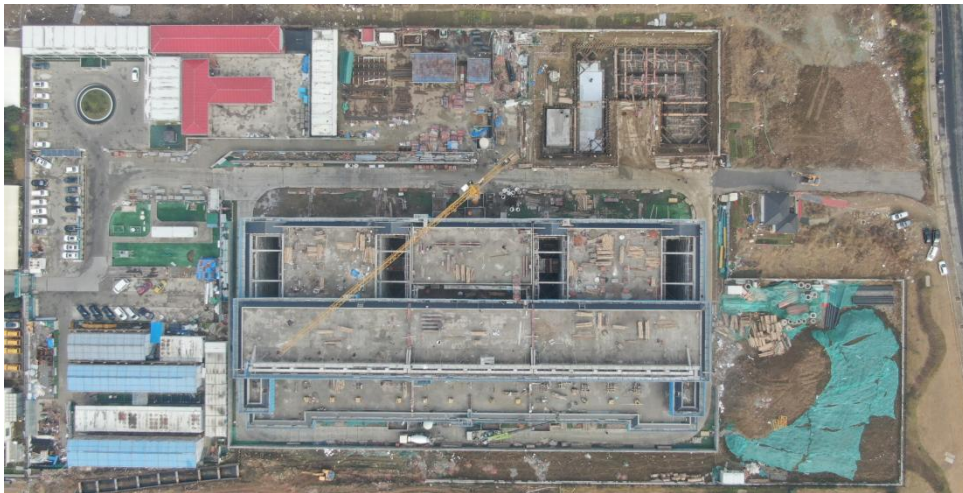
站区图-2024 年 1 月 4 日

选定 1 个位置作为重点监测对象。利用无人机遥感影像对扰动进行释义。

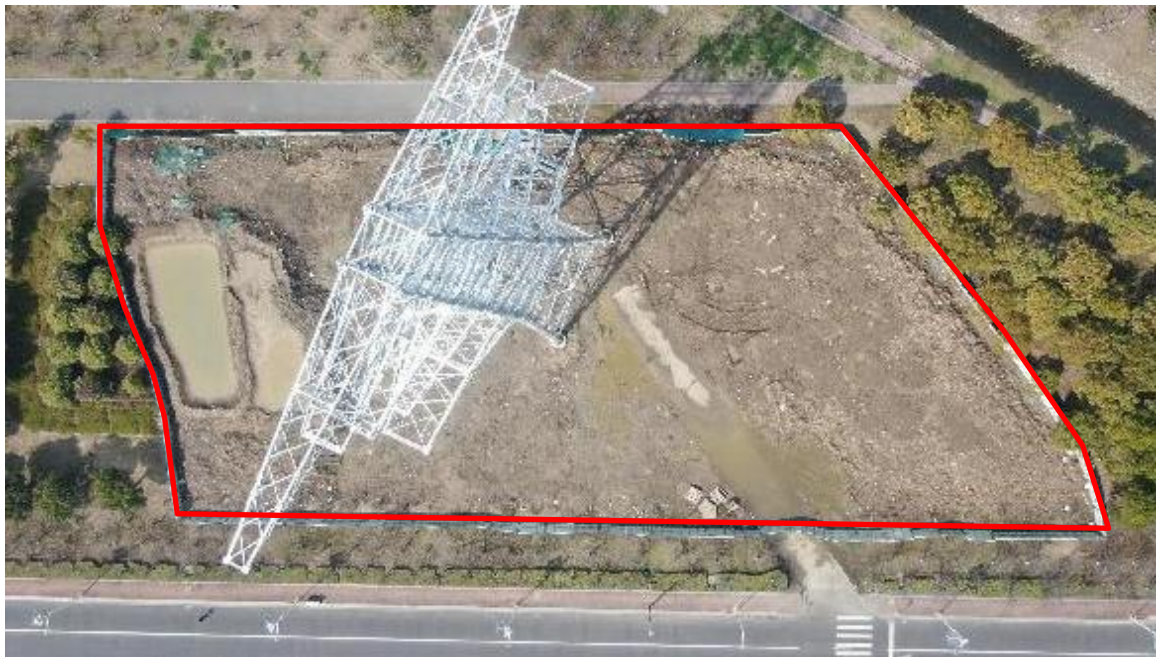
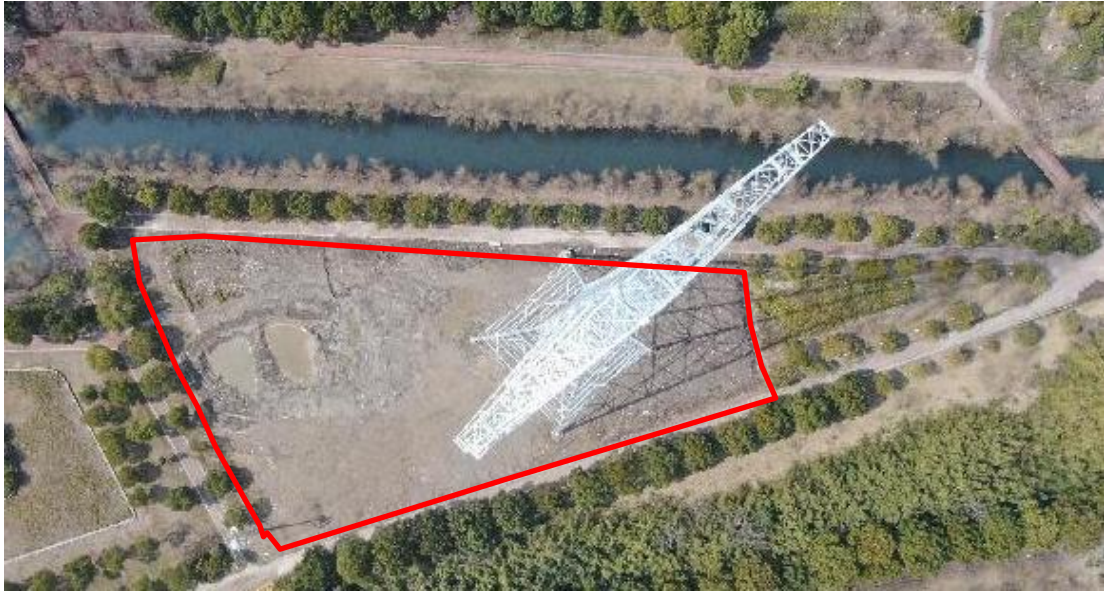
塔基扰动图-2024年3月7日

选定2个塔基作为重点监测对象。利用无人机对2处塔基航拍，解译扰动土地面积分别为1346m²、1030m²。详见表3-2。

塔基号	基础形式	新增	累计	备注
B4	灌注桩基础	0	1346	塔基及塔基施工区
B3	灌注桩基础	0	1030	塔基及塔基施工区
