徐州平墩（启河）220kV 变电站异地改造工程

# 水土保持监测总结报告

建设单位：国网江苏省电力有限公司徐州供电分公司

监测单位：江苏嘉溢安全环境科技服务有限公司

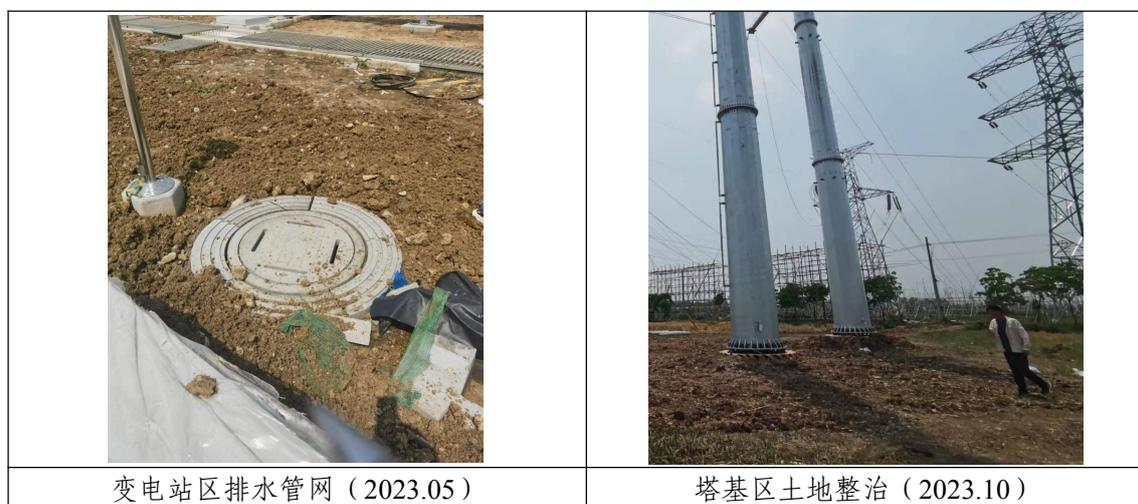
图 4-1 水土保持工程措施实施情况

防治分区	措施内容	单位	方案设计	实际实施	增减情况	实施位置	实施时间
变电站区	排水管网	m	500	1046	+546	站内道路区	2023.1
	表土剥离	万 m <sup>3</sup>	0.09	0.34	+0.25	全区	2022.06
	土地整治	hm <sup>2</sup>	0.30	0.54	+0.24	裸露地表	2023.6
临时生产生活区	表土剥离	万 m <sup>3</sup>	0.24	0	-0.24	/	/
	土地整治	hm <sup>2</sup>	0.79	0.47	-0.32	裸露地表	2023.12
进站道路区	排水管网	m	150	100	-50	进站道路区	2023.1
	表土剥离	万 m <sup>3</sup>	0.01	0	-0.01	/	/
塔基区	表土剥离	万 m <sup>3</sup>	0.30	0.40	+0.10	表土覆盖区域	2022.11~2023.3
	土地整治	hm <sup>2</sup>	1.00	1.51	+0.51	裸露地表	2023.10~2023.12
牵张场及跨越场区	表土剥离	万 m <sup>3</sup>	0.17	0	-0.17	/	/
	土地整治	hm <sup>2</sup>	0.55	0.53	-0.02	裸露地表	2023.11
施工便道区	表土剥离	万 m <sup>3</sup>	0.14	0	-0.14	/	/
	土地整治	hm <sup>2</sup>	0.47	0.49	+0.02	裸露地表	2023.11
杆塔拆除区	土地整治	hm <sup>2</sup>	0.53	0.35	-0.18	裸露地表	2023.11

实际施工阶段，变电站全区都实施表土剥离，因此变电站区表土剥离量较方案设计增加了 0.25 万  $m^3$ ，施工后期对裸露地表进行了土地整治，为满足变电站内绿化面积达标要求，主体设计中提高了变电站区的绿地率，可绿化面积为 0.54 $hm^2$ ，实际土地整治面积为 0.54 $hm^2$ ，因此土地整治面积较方案设计增加了 0.24 $hm^2$ 。根据设计资料，变电站区排水管网 1046m，较方案设计增加了 546m。

实际施工阶段，临时生产生活区用地交地时以净地交付（见附件 9 临时用地协议），无表土可剥离，临时生产生活区未实施表土剥离措施，较方案设计减少了 0.24 万  $m^3$ ；临时生产生活区实际施工阶段占地面积减少，因此土地整治面积较方案设计减少了 0.32 $hm^2$ 。

实际施工阶段，进站道路区未进行表土剥离，根据设计资料，方案设计阶段考虑在进站道路区道路两侧共设置排水管网 150m，实际施工阶段在进站道路一侧和与丰收路相连接处设置排水管网，实际排水管网长度为 100m，较方案设计减少了 50m。

方案设计阶段考虑对塔基区内除硬化外的裸露地表进行土地整治，实际施工阶段由于塔基区占地面积扩大，裸露地表区域增加，可进行土地整治面积随之增加，因此，土地整治面积较方案设计增加了 0.51 $hm^2$ ；由于杆塔施工时施工占用的临时占地面积扩大，塔基区占地面积增加，可剥离表土面积增加，方案设计阶段表土剥离面积为 1.00 $hm^2$ ，实际施工阶段表土剥离面积为 1.34 $hm^2$ ，表土剥离厚度为 0.3m，较方案设计一致，因此，表土剥离量较方案设计增加了 0.10 万  $m^3$ 。

实际施工阶段，牵张场及跨越场区未进行表土剥离，因此表土剥离较方案设计减少了 0.17 万  $m^3$ ；方案设计阶段考虑对牵张场及跨越场区全区实施土地整治，土地整治面积为 0.55 $hm^2$ ，实际施工阶段由于占用的小部分道路绿化带用地未实施土地整治，实际土地整治面积为 0.53 $hm^2$ ，较方案设计减少了 0.02 $hm^2$ 。

实际施工阶段，施工便道区未进行表土剥离，因此表土剥离较方案设计减少了 0.14 万  $m^3$ ，方案设计阶段施工临时道路长度为 1175m，实际施工阶段施工临时道路长度为 1250m，长度增加了 75m，施工便道区占地面积增加，因此，土地整治面积较方案设计增加了 0.02 $hm^2$ 。

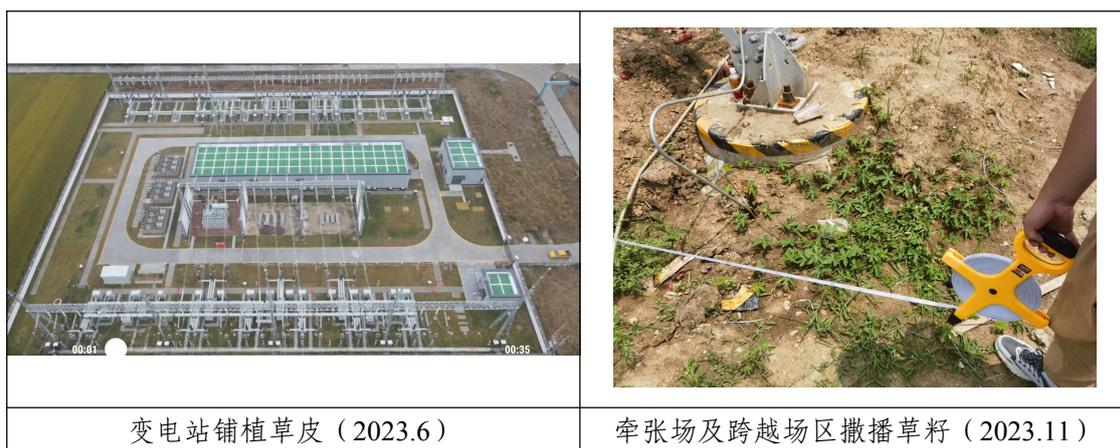
图 4-2 水土保持植物措施实施情况

防治分区	措施内容	单位	方案设计	实际实施	增减情况	实施位置	实施时间
变电站区	铺植草皮	hm <sup>2</sup>	0.30	0.54	+0.24	裸露地表	2023.06
塔基区	撒播草籽	hm <sup>2</sup>	0.54	0	-0.54	/	/
施工便道区	撒播草籽	hm <sup>2</sup>	0.20	0.31	+0.11	裸露地表	2023.11
牵张场及跨越场区	撒播草籽	hm <sup>2</sup>	0.31	0.33	+0.02	裸露地表	2023.11

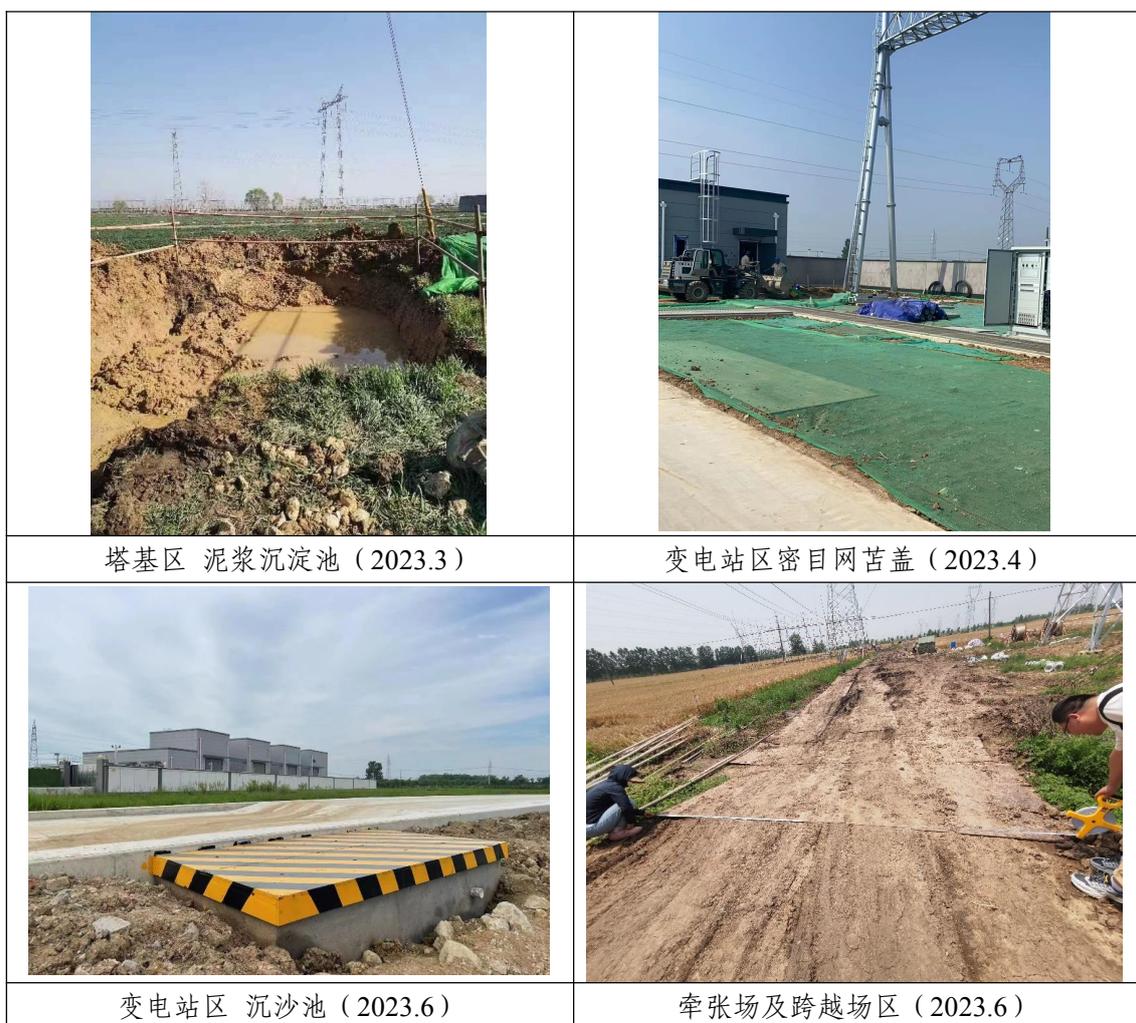
图 4-3 水土保持临时措施实施情况

防治分区	措施内容	单位	方案设计	实际实施	增减情况	实施位置	实施时间
生活区						周	2.8
	沉沙池	座	2	1	-1	排水沟末端	2022.7~2022.8
进站道路区	临时排水沟	m	150	0	-150	/	
塔基区	密目网苫盖	m <sup>2</sup>	5600	5600	0	裸露地表	2022.12~2023.11
	泥浆沉淀池	座	21	21	0	塔基施工区	2022.12~2023.6
牵张场及跨越场区	铺设钢板	m <sup>2</sup>	5500	5500	0	裸露地表	2022.12~2023.9
施工便道区	密目网苫盖	m <sup>2</sup>	2300	0	-2300	/	
	铺设钢板	m <sup>2</sup>	0	4400	+4400	裸露地表	2022.12~2023.9
杆塔拆除区	密目网苫盖	m <sup>2</sup>	5300	3000	-2300	裸露地表	2023.4~2023.11
