江苏盱眙~秋藤 500 千伏线路工程

水土保持监测季度报告

(2024 年第 4 季度, 总第 13 期)

编制单位: 淮河水利委员会淮河流域水土保持监测中心站

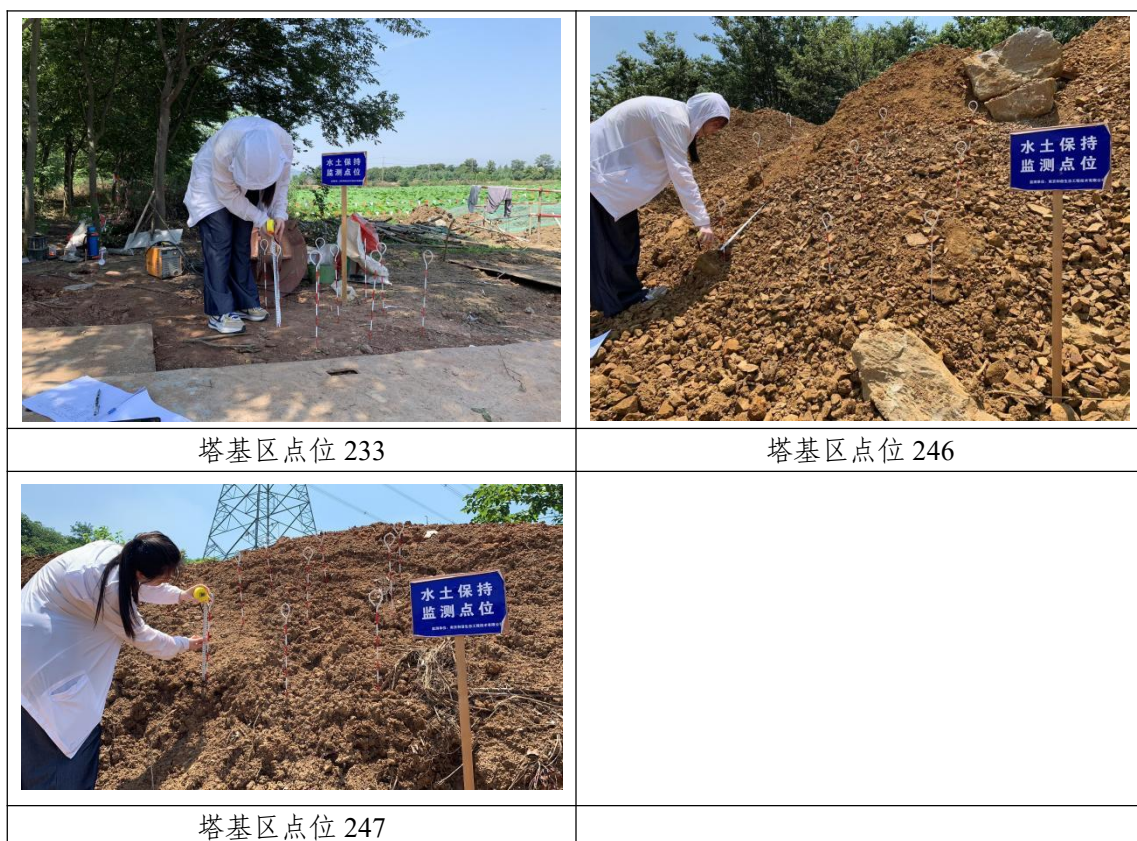
图 3-2 监测点位图

本工程在塔基区共布设 3 个监测点位。通过调查获得的水土流失因子，采用《生产建设项目土壤流失量测算导则》（SL773-2018）的土壤流失模型，计算塔基区的平均侵蚀模数为 $850t/(km^2 \cdot a)$ 。
