江苏盱眙~秋藤 500 千伏线路工程

# 水土保持监测季度报告

(2025 年第 1 季度, 总第 14 期)

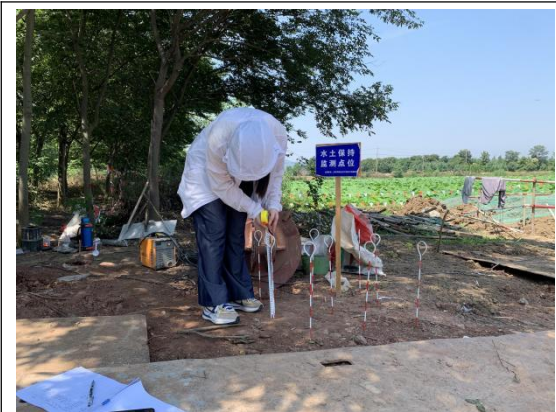
| 塔基区点位 233 | 塔基区点位 246 |

本工程在塔基区共布设 3 个监测点位。通过调查获得的水土流失因子，采用《生产建设项目土壤流失量测算导则》（SL773-2018）的土壤流失模型，计算塔基区的平均侵蚀模数为  $850t/(km^2 \cdot a)$ 。
