# 江苏宿迁沭阳 500 千伏第二台主变扩建工程 水土保持设施验收报告

## 水土保持设施验收报告

江苏宿迁沭阳 500 千伏第二台主变扩建工程

# 水土保持设施验收报告

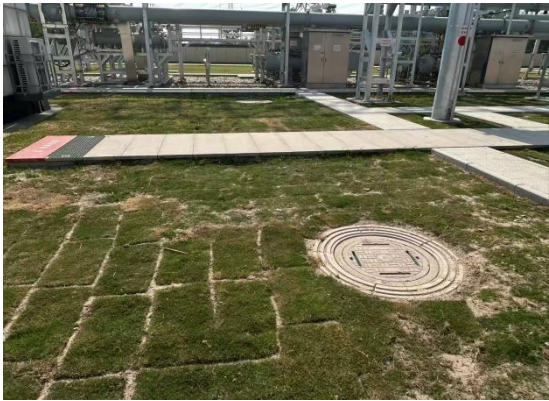
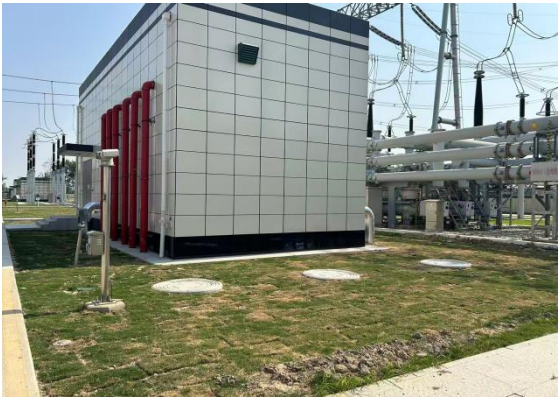
图 3.6-2 植物措施实施情况

主变扩建区 铺植草皮（2025.5）

实际施工阶段，站外无布设施工生产生活区和临时堆土场的条件，因此占用了站内更多的空余场地用来堆放施工器械和材料以及临时堆放土方，占地面积增加，可恢复植被面积相应增加，铺植草皮面积较批复的水保方案增加了 2550m<sup>2</sup>。
