江苏国信沙洲 2×100 万千瓦

机组扩建项目 500 千伏送出工程

# 水土保持监测总结报告

2025 年 08 月

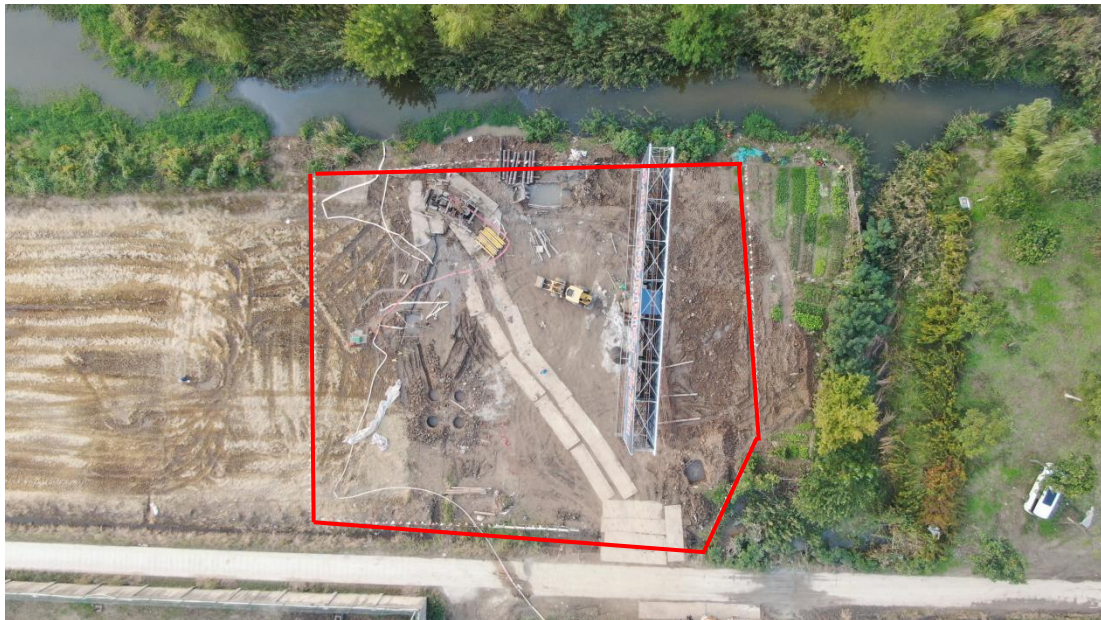
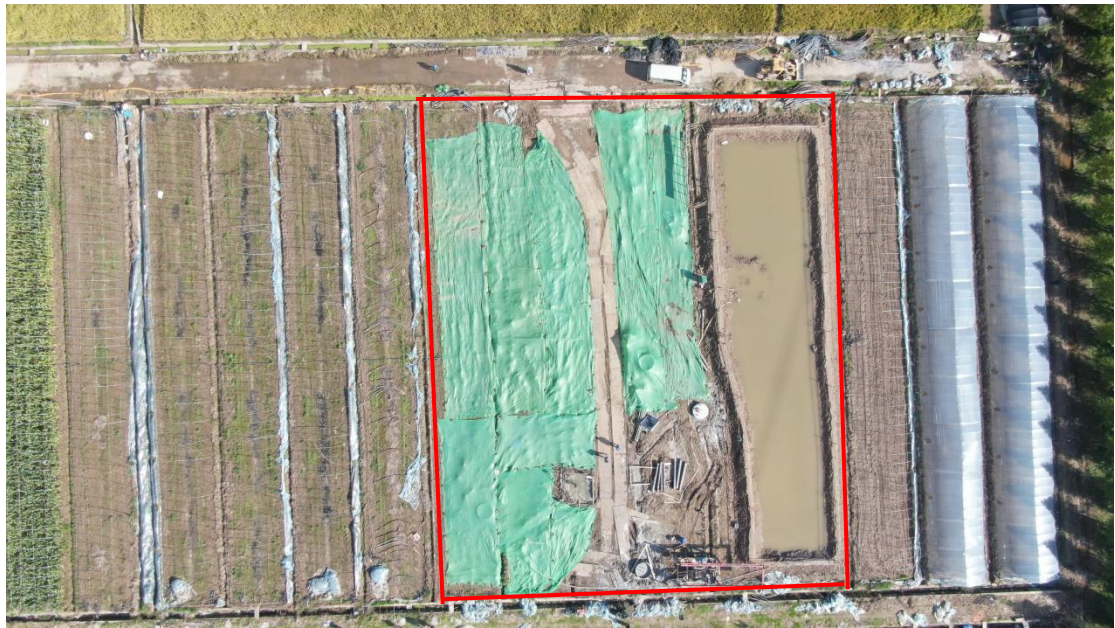
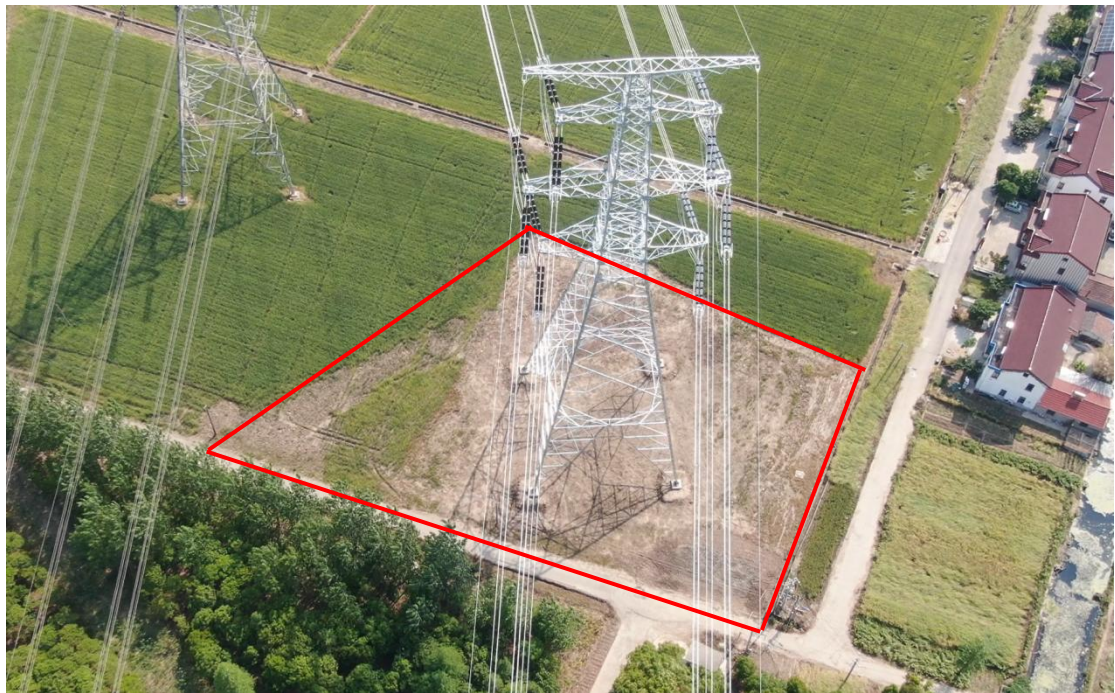
图 1-1 塔基及塔基施工区扰动面积监测

本工程新建铁塔 44 基，永久占地面积按（根开+基础立柱宽+2m）<sup>2</sup> 计算，根据现场监测，该部分共计占地 1.56hm<sup>2</sup>；临时占地根据遥感监测得出，包括施工临时工棚、塔基施工作业区域、材料堆放区域、泥浆沉淀池、临时堆土等占地，根据现场监测，该部分共计占地 8.41hm<sup>2</sup>。

N4 (1358m<sup>2</sup>)

T15 (2173m<sup>2</sup>)

T24 (2809m<sup>2</sup>)

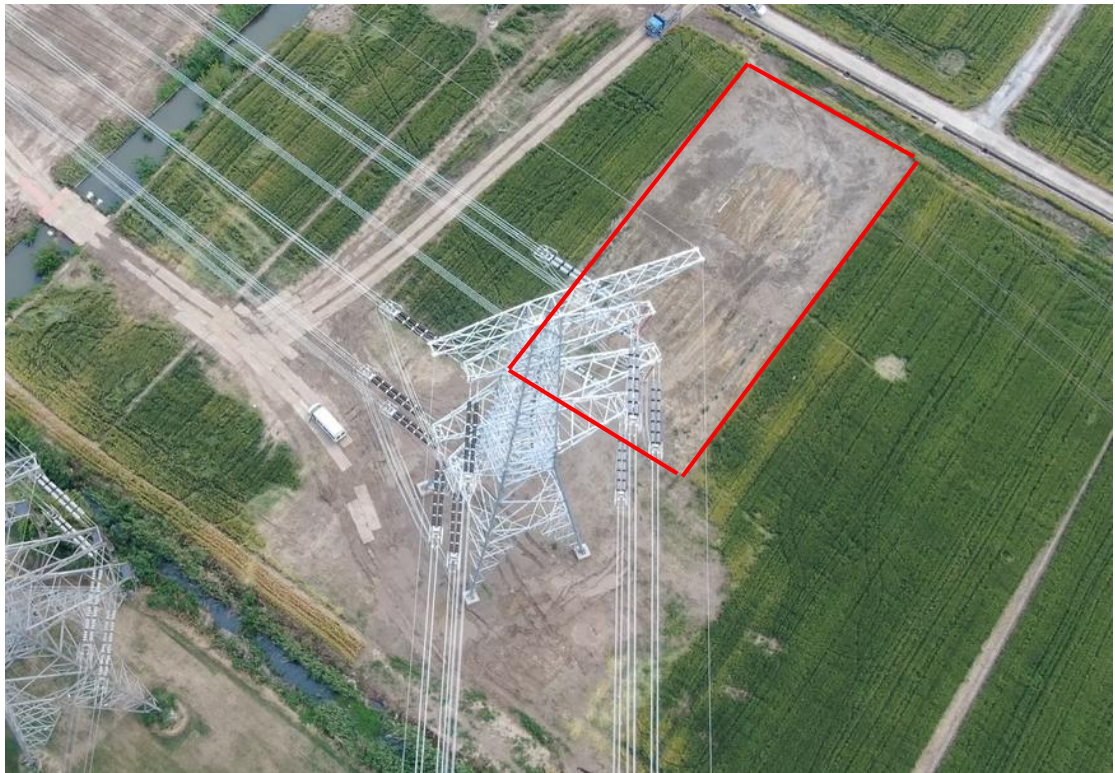
图 1-2 牵张场扰动面积监测

牵张场平面布置包括施工通道、机械布置区、导线集放区、锚线区、工具集放区、工棚布置区、休息区和标志牌布置区等，区域四周采用硬围栏封闭。本工程布设牵张场 16 处（牵引场 8 处，张力场 8 处），共计占地 3.44hm<sup>2</sup>。

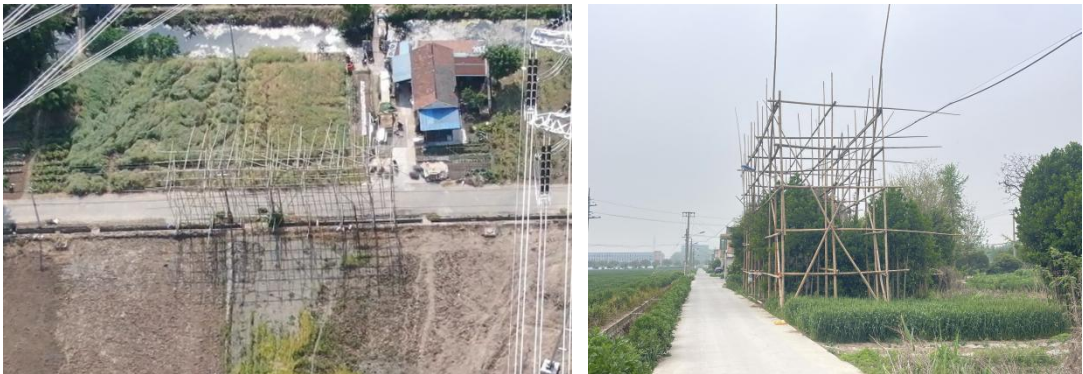
图 1-3 跨越场扰动面积监测

跨越场平面布置包括了施工通道、跨越架布置区等。本工程布设跨越场 109

处，共计 4.01hm<sup>2</sup>。

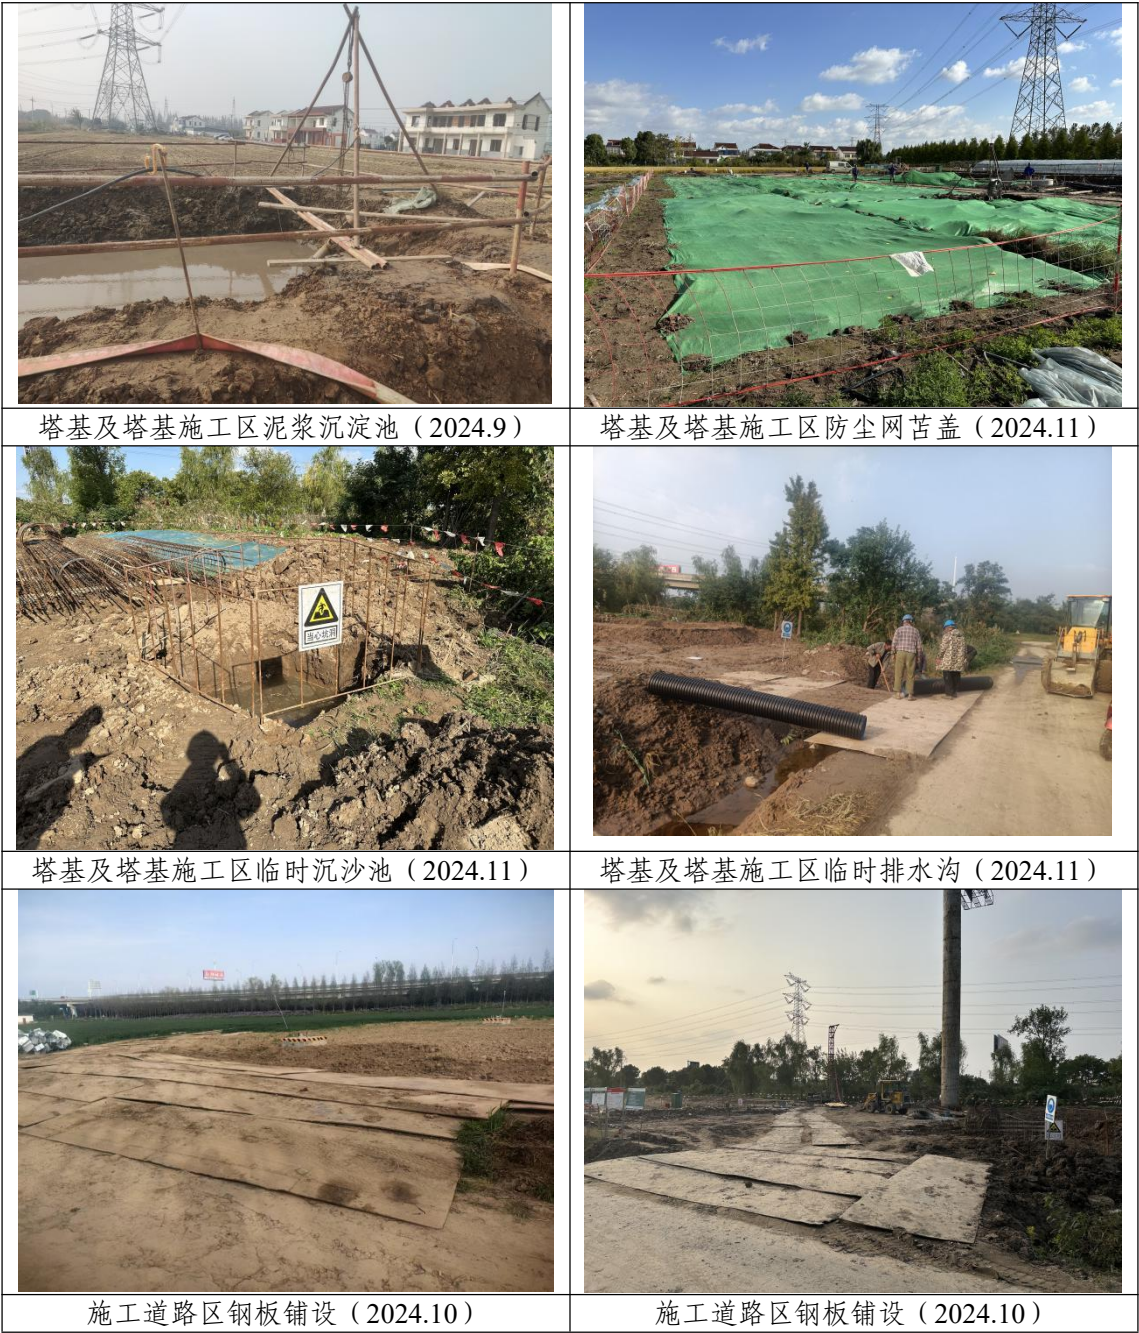
图 4-3 临时措施防治效果

**临时措施：**累计实施防尘网苫盖  $16490\text{m}^2$ ，临时排水沟  $8624\text{m}$ ，泥浆沉淀池 44 座，临时沉沙池 44 座，钢板铺设  $10290\text{m}^2$ 。临时措施防治效果见图 4-3。
