江苏无锡新红 220 千伏变电站 110 千伏出线配  
套工程

# 水土保持设施验收报告

建设单位：国网江苏省电力有限公司无锡供电分公司

编制单位：中国电力工程顾问集团华东电力设计院有限公司

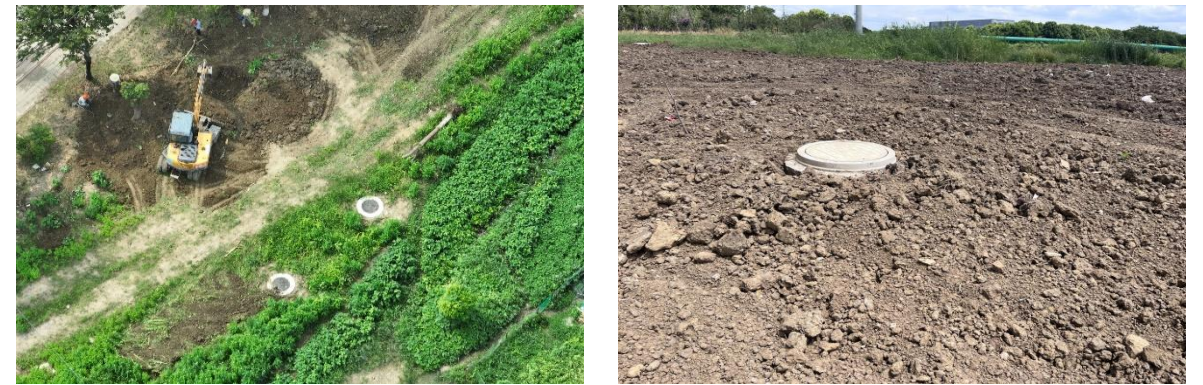
图 3.6-1 工程措施实施影像

电缆施工区土地整治（2025.5）

（1）电缆施工区：实际施工阶段，电缆施工区占地面积有所减少，占用其他土地和交通运输用地均有所减少。因此，电缆施工区土地整治面积减少 1180m²。

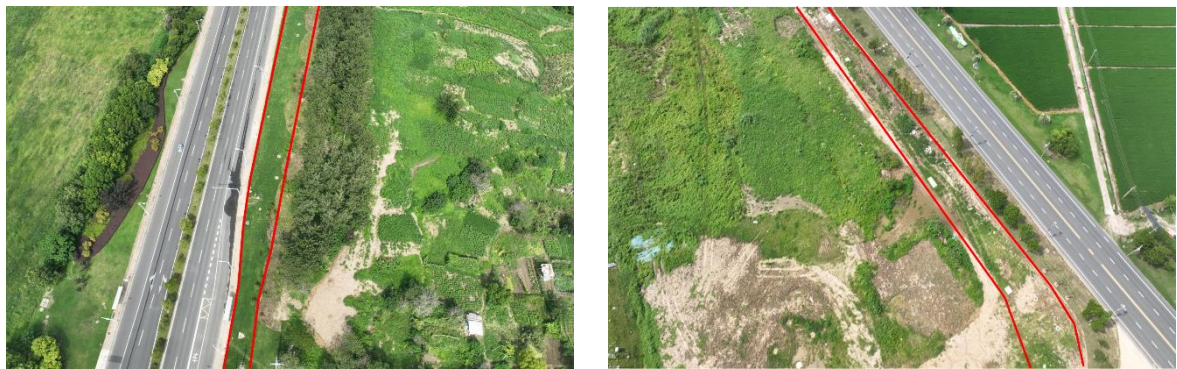
电缆施工区铺植草皮（2025.8）  
电缆施工区撒播草籽（2025.8）  
图 3.6-2 植物措施实施影像

(1) 电缆施工区：实际施工阶段，电缆施工区大多沿交通绿化带，后期恢复占用交通运输道路全部采用铺植草皮进行恢复原地貌，实际实施量为 26513m<sup>2</sup>，方案阶段未考虑铺植草皮措施，相较方案设计铺植草皮增加 26513m<sup>2</sup>。占用其他土地全部采用撒播草籽进行恢复原地貌，实际实施撒播草籽量为 2905m<sup>2</sup>，较方案设计减少 27706m<sup>2</sup>。

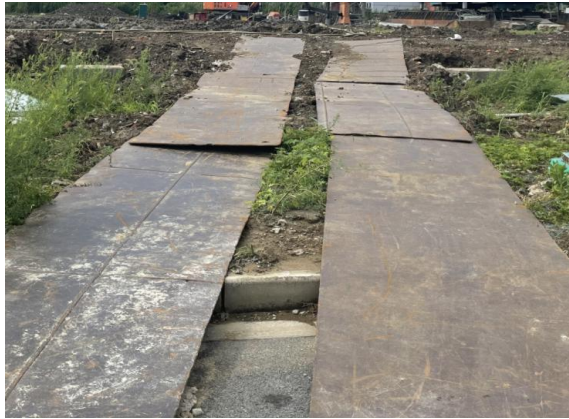
电缆施工区铺设钢板（2025.3）

(1) 电缆施工区：实际电缆施工多位于交通道路一侧，施工过程中电缆沟一侧堆土采用密目网苫盖进行覆盖，相较于设计阶段减少 12459m<sup>2</sup>。实际施工中，项目工期处于非雨季，沿延祥路一侧布设土质排水沟，其余标段未布设，较方案设计减少 1324m。实际现场布设铺设钢板，方案阶段未考虑，铺设钢板较方案设计增加 2653m<sup>2</sup>。

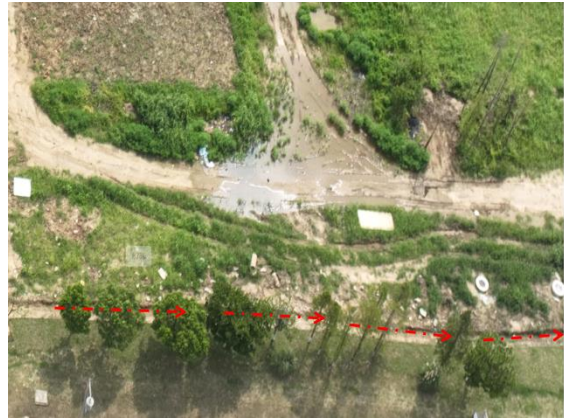
图 3.6-3 临时措施实施影像

电缆施工区临时排水沟（2025.5）
