苏州跨塘~南施 220 千伏线路单 $\pi$ 入胜浦 220 千伏线路  
工程

# 水土保持设施验收报告

建设单位：国网江苏省电力有限公司苏州供电分公司

编制单位：江苏嘉溢安全环境科技服务有限公司

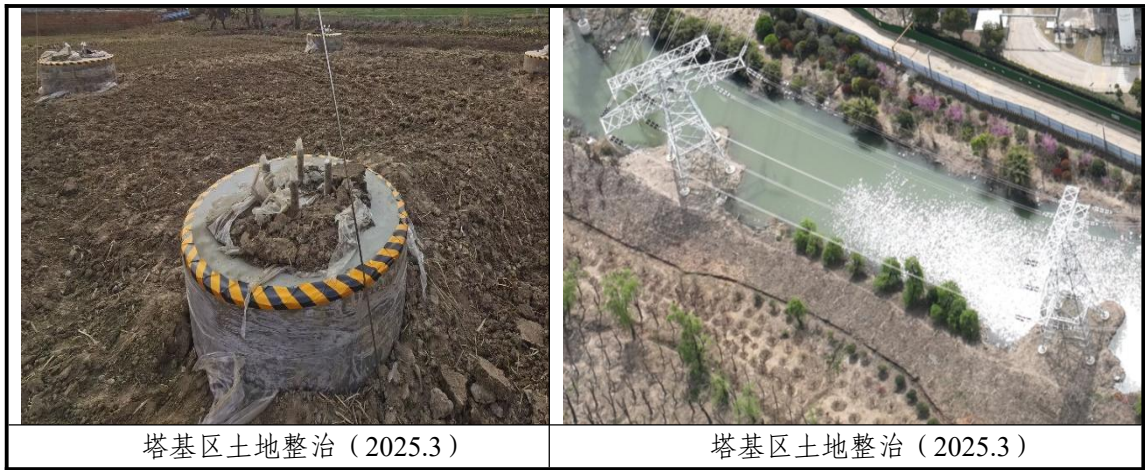
图 3.5-1 工程措施实施照片

(1) 塔基区：本工程实际新建架空线塔基数量与原方案一致。通过现场实际勘察，塔基区基本施工占用公共管理与公共服务用地受场地限制，实际现场施工场地有限，扰动范围减少73m<sup>2</sup>，因此表土剥离量及表土回覆量减少了22m<sup>3</sup>。方案设计阶段，未考虑对涉及的占地类型中的其他土地进行绿化，实际施工过程中，针对所有扰动区域进行后续绿化恢复，因此土地整治面积增加了866m<sup>2</sup>。

(2) 牵张场及跨越场区：实际施工过程中，根据现场踏勘测量及资料分析的结果，牵张场及跨越场区扰动面积减少，因此土地整治面积减少1720m<sup>2</sup>。

(3) 施工临时道路区：方案编制阶段施工临时道路长度约1000m，宽度为4m，实际施工过程中为减少水土流失严格控制扰动范围，根据现场踏勘测量及资料分析的结果，实际施工时施工临时道路940.5m，宽度约4m，施工临时道路区扰动面积减少，因此土地整治面积减少370m<sup>2</sup>。

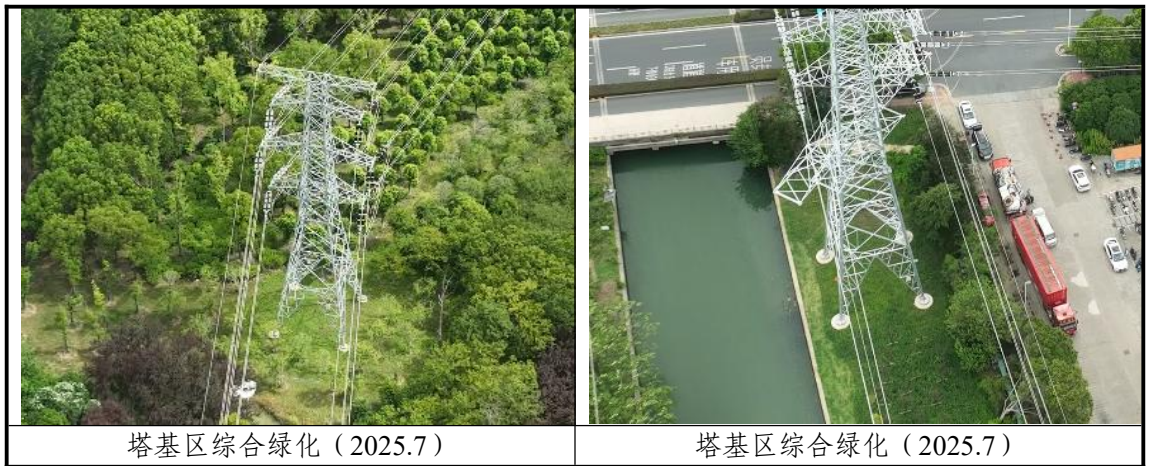
图 3.5-2 植物措施实施照片

（2）牵张场及跨越场区：实际施工过程中，根据现场踏勘测量及资料分析的结果，牵张场及跨越场区扰动面积减少，因此植物措施面积减少了 1725m<sup>2</sup>，另外本项目提升了绿化恢复等级，由撒播草籽提升为乔灌木结合的综合绿化。

（3）施工临时道路区：实际施工过程中，根据现场踏勘测量及资料分析的结果，施工临时道路区扰动面积减少，T1 和 T2 旁边的施工临时道路绿化措施长势不佳，因此有效植物措施面积减少了 370m<sup>2</sup>，另外本项目提升了绿化恢复等级，由撒播草籽提升为乔灌木结合的综合绿化。

各项水土保持工程措施暂未出现破损和需要维修补植的问题，水土保持植物措施局部补植整改后，长势良好。
