南京下石坝 110 千伏开关站新建工程

水土保持设施验收报告

建设单位：国网江苏省电力有限公司南京供电分公司

编制单位：江苏核众环境监测技术有限公司

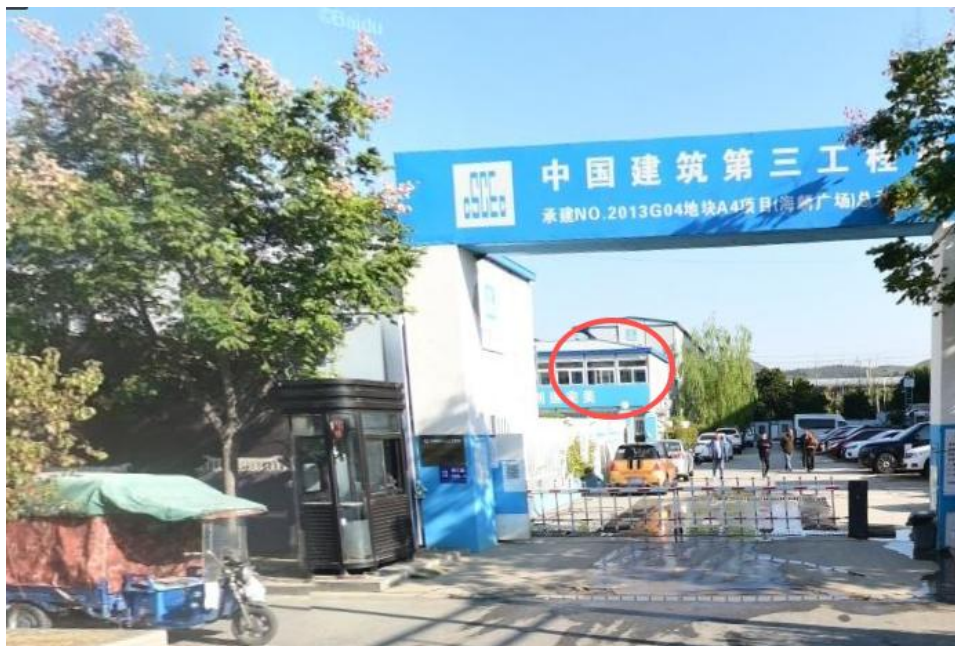
图 1-1 原场地情况

江宁区地带性植被为亚热带常绿与落叶阔叶混交林，植被包括针叶林、阔叶林、山顶灌丛、竹林等。据统计，全区有高等植物 143 科，1400 余种，属国家重点保护的珍、稀、危植物有 3 种。现有野生植物主要是野生灌木和草丛植物，常见的有紫花地丁、菟丝子、车前子、蒲公英、艾蒿、马鞭草等。截止 2023 年，江宁区林草植被覆盖率为 31.89%。根据实地调查，项目区原场地为海麟广场项目施工项目部，为硬化地面，无植被覆盖。
