扬州双庙 220 千伏变电站 110 千伏送出工程

水土保持设施验收报告

建设单位: 国网江苏省电力有限公司扬州供电公司

编制单位: 江苏嘉溢安全环境科技服务有限公司

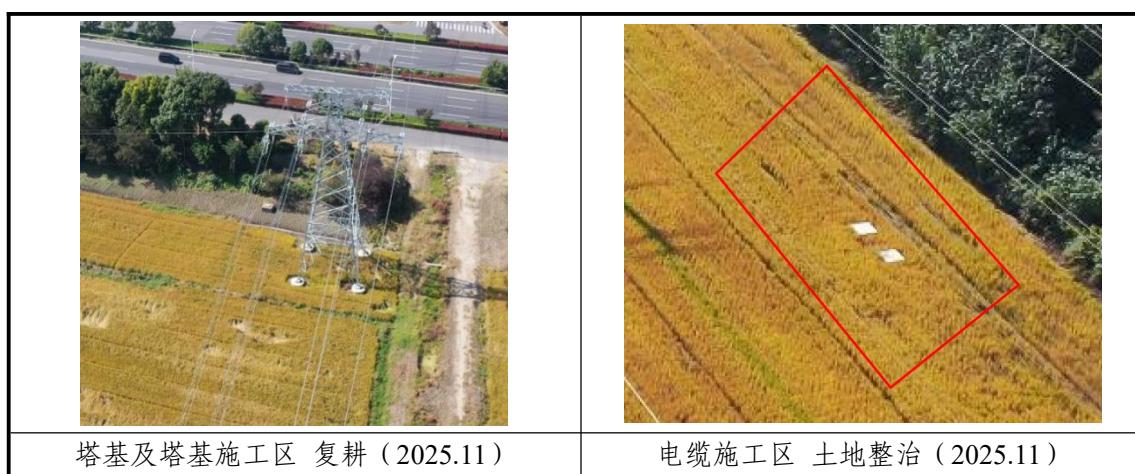
图 3.5-1 工程措施实施照片

实际施工阶段，对塔基区永久占地、泥浆沉淀池等开挖区域进行表土剥离，表土剥离面积减少，因此实际表土剥离量为 $831m^3$ ，较方案设计减少了 $209m^3$ ；实际施工阶段，该区占地面积减少，对塔基区除硬化外裸露地表进行土地整治，因此土地整治面积较方案设计减少了 $1307m^2$ 。

实际施工阶段，布设牵张场数量较方案设计增加 2 处，施工时严格控制地面扰动，平均每处占地面积为 $820m^2$ ；布设跨越场数量与方案设计一致，平均每处占地为 $100m^2$ ，该区占地面积较方案设计增加了 $720m^2$ ，因此后期土地整治面积较方案设计增加了 $720m^2$ 。

实际施工阶段，新建杆塔数量减少，开辟的临时道路长 $455m$ ，较方案设计减少 $45m$ ，宽度不变；该区占地面积较方案设计减少了 $180m^2$ ，因此后期土地整治面积较方案设计减少 $180m^2$ 。

实际施工阶段，新建电缆通道长度增加，施工中对电缆施工区开挖区进行表土剥离，表土剥离面积增加，因此实际表土剥离量为 $441m^3$ ，较方案设计增加了 $7m^3$ ；施工时严格控制地面扰动，用于堆放施工材料及土方的区域面积减少，施工扰动范围减少，占地面积减少，因此后期土地整治面积较方案设计减少 $739m^2$ 。

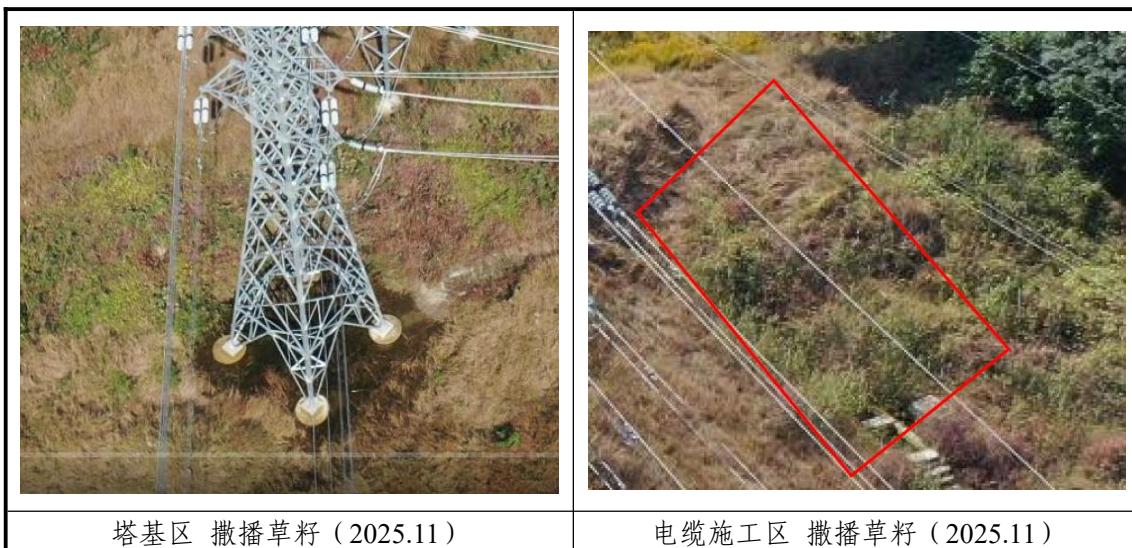
图 3.5-2 植物措施实施照片

实际施工阶段,由于塔基点位调整,占地类型发生变化,可恢复植被面积增加,因此撒播草籽面积较方案设计增加 $1846m^2$ 。

实际施工阶段,由于占地面积增加,可恢复植被面积增加,因此撒播草籽面积较方案设计增加 $147m^2$ 。

实际施工阶段,开辟的临时道路长度减少,占地面积减少,可恢复植被面积减少,因此撒播草籽面积较方案设计减少 $81m^2$ 。

实际施工阶段,该区占地面积减少,可恢复植被面积减少,因此撒播草籽面积较方案设计减少 $412m^2$ 。

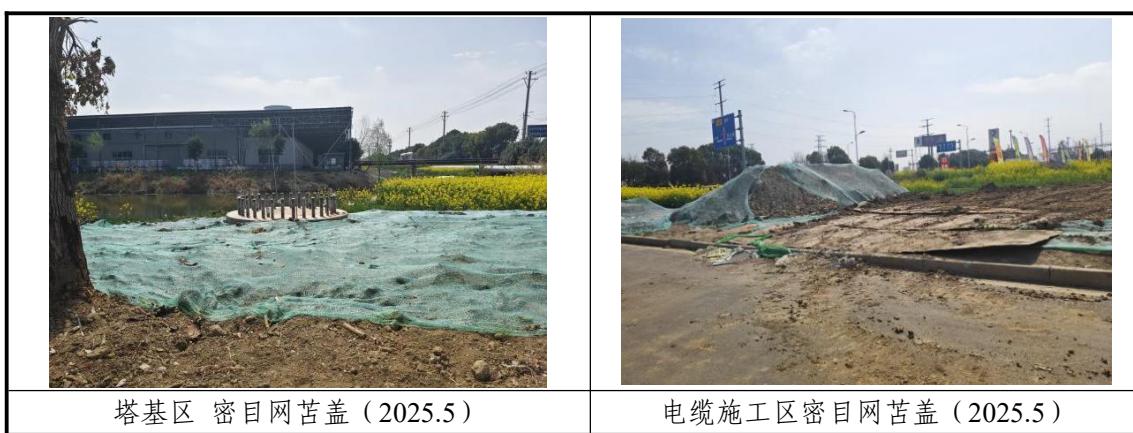
图 3.5-3 临时措施实施照片

实际施工阶段，在顶管施工区域布设了 1 座泥浆沉淀池，较方案设计增加了 1 座，且该区占地面积减少，苫盖面积减少，因此密目网苫盖面积较方案设计减少 100m²。
