苏州前横泾 110 千伏输变电工程

水土保持设施验收报告

建设单位：国网江苏省电力有限公司苏州供电分公司

编制单位：江苏兴光环境检测咨询有限公司

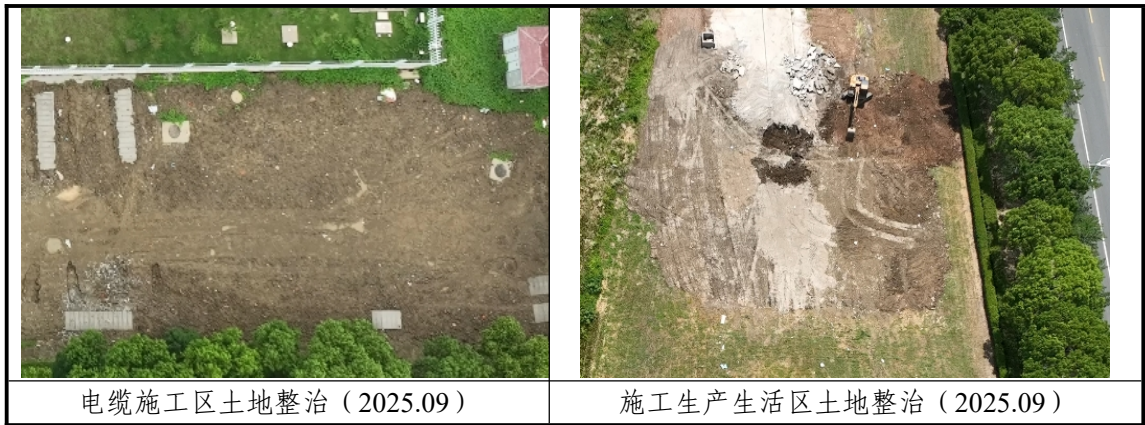
图 3.5-1 工程措施实施照片

①站区：站区可剥离表土面积较原方案减少，因此表土剥离量减少了 123m³；雨水管网实际较原方案减少了 16m；实际绿化面积较原方案减少，因此土地整治面积减少了 843m²。

②施工生产生活区：实际布设的施工生产生活区面积较原方案增加，因此表土剥离增加 345m³；施工生产生活区占地面积较原方案估算增加因此土地整治面积增加 1148m²。

③临时堆土区：本工程站区实际布设临时堆土区较原方案减小，土地整治面积减少 800m²。

④电缆施工区：根据现场勘察测量，本工程实际施工阶段电缆施工区仅对扰动深度大于 20cm 的区域进行表土剥离，剥离量减少 1382m³；由于实际施工阶段新建电缆路径长度 1.51km 较原方案 1.40km 增加了 0.11km，施工扰动范围增加，土地整治面积增加 606m²。

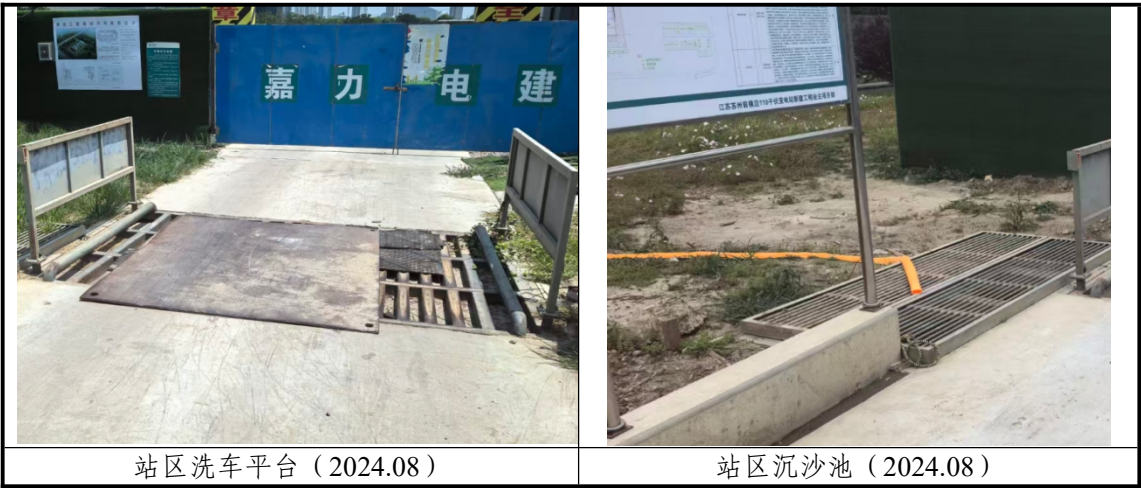
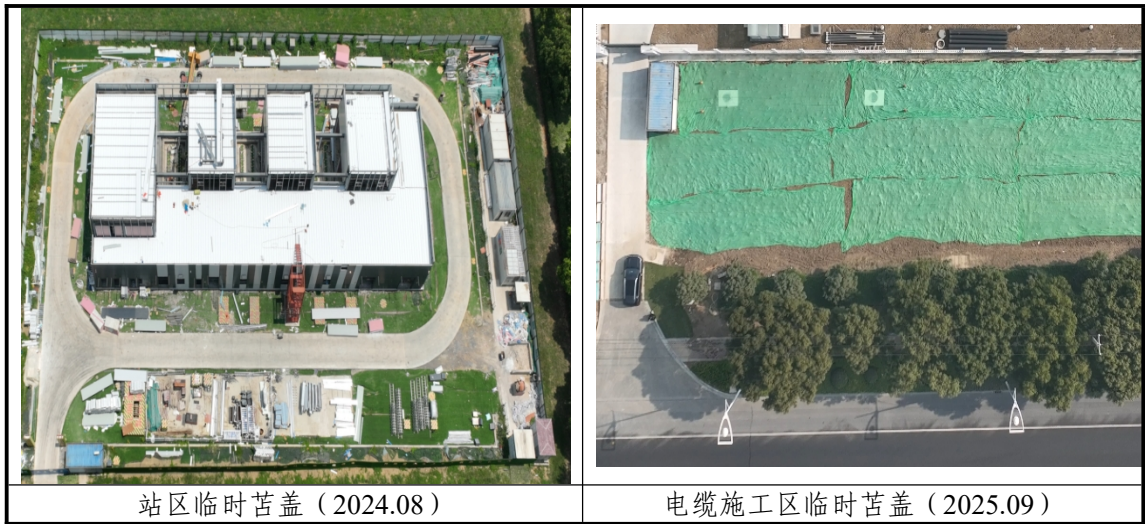
图 3.5-3 临时措施实施照片

①站区：通过现场测量调查，站区临时彩条布苫盖未实施，新增临时苫盖 700m²；临时砖砌排水沟只在场内道路一侧布设因此减少了 60m；临时沉沙池在施工出入口布设 1 座较原方案减少了 1 座。

②施工生产生活区：原方案设计的临时彩条布苫盖未实施，临时彩条布苫盖减少了 200m²，新增临时苫盖 1800m²。

③临时堆土区：临时堆土区原方案设计的临时彩条布苫盖未实施，临时彩条布苫盖减少了 2000m²，新增临时苫盖 1000m²，由于临时堆土区面积减小，因此苫盖面积减少，由于堆土时间较短，且处于非雨季原方案设计的编织袋装土拦挡、临时彩条布铺垫、临时砖砌排水沟、临时沉沙池未实施。

④电缆施工区：由于电缆施工区开挖土方减少，临时堆土面积减少，因此临时苫盖面积新增 2800m²；由于电缆施工开挖时间较短且处于非雨季，因此原方案设计的临时土质排水沟、临时沉沙池、编织袋装土拦挡均未实施。
