南京东善桥 500 千伏变电站主变扩建改造工程

水土保持监测季度报告

(2024 年第 1 季度, 总第 4 期)

编制单位: 淮河水利委员会淮河流域水土保持监测中心站

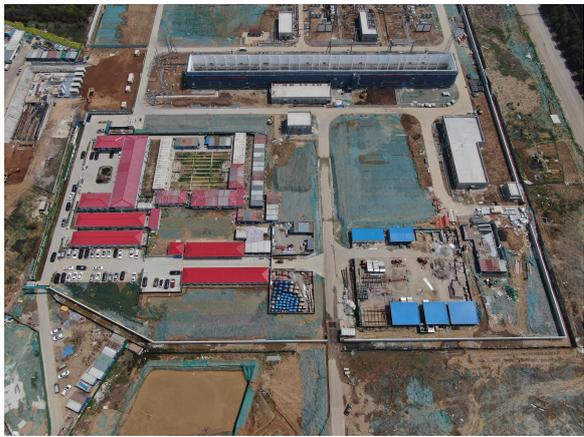
<p>拍摄时间：2023.11 监测分区：站区 现场情况：苫盖良好 建议：继续保持</p>	<p>拍摄时间：2023.11 监测分区：站区 现场情况：苫盖良好 建议：继续保持</p>
