江苏盱眙~秋藤 500 千伏线路工程

水土保持监测季度报告

(2024 年第 2 季度, 总第 11 期)

编制单位: 淮河水利委员会淮河流域水土保持监测中心站

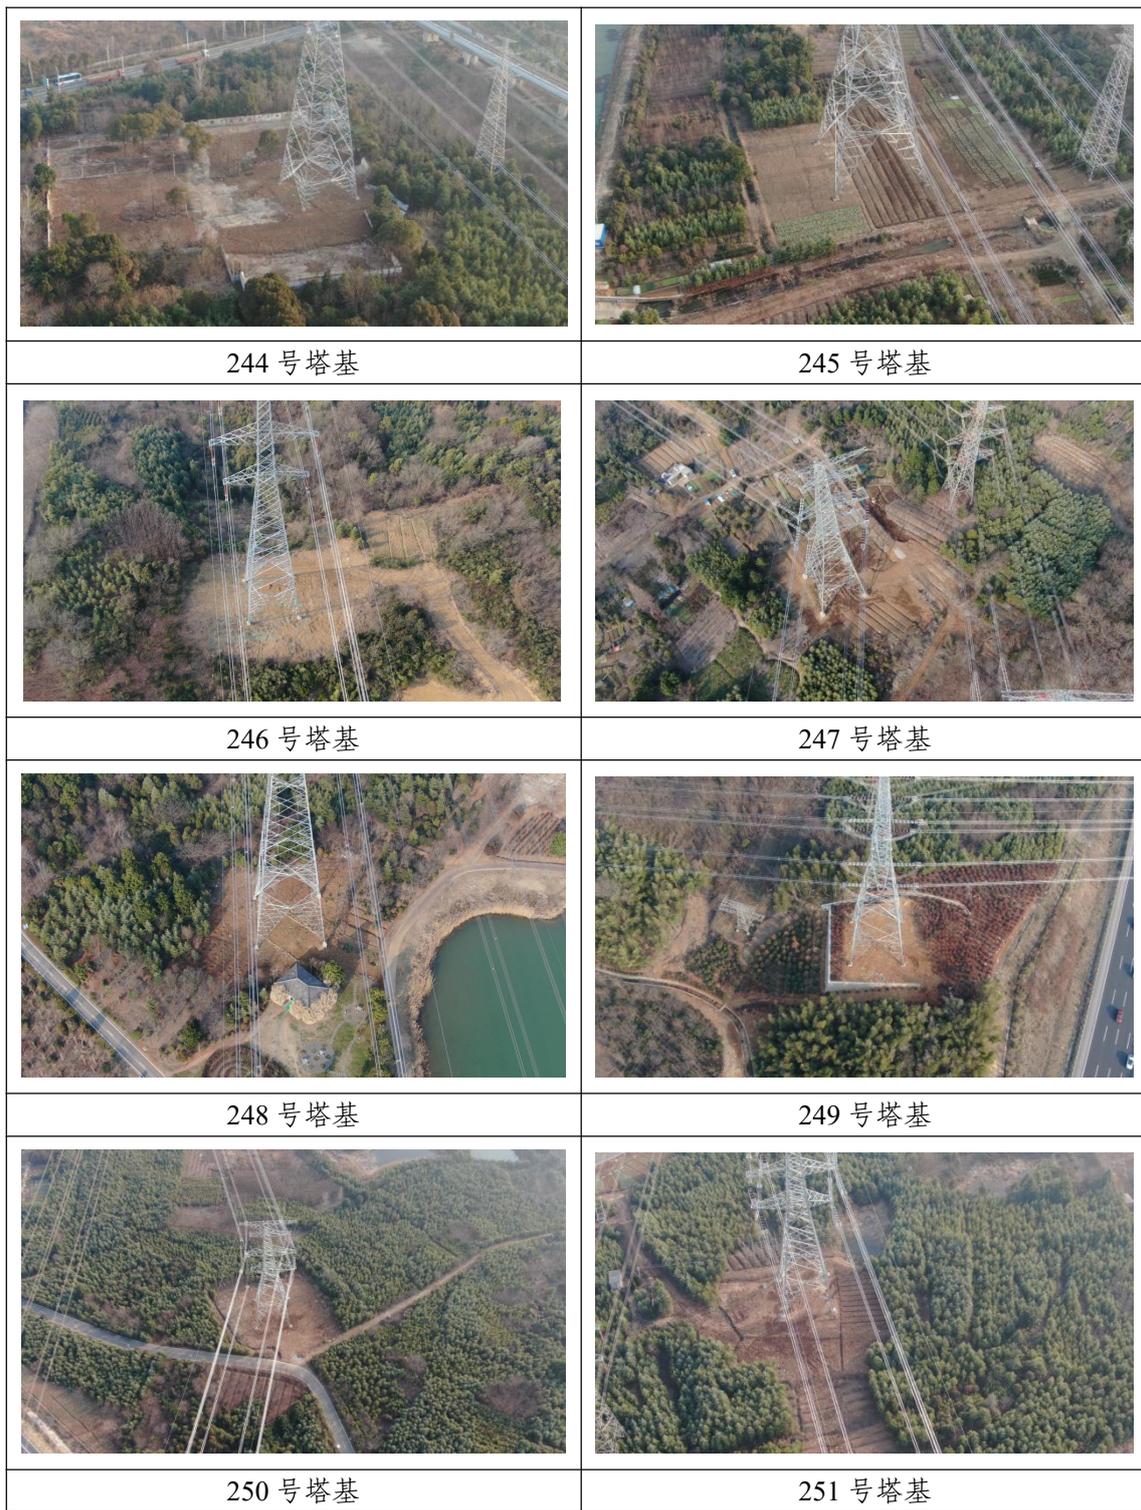
图 3-1 监测现场图

截止目前工程扰动土地面积共计 31.40hm²，其中盱眙 1000kV 变电站 500kV 间隔扩建区 0.09hm²，秋藤 500kV 变电站间隔扩建区 0.12hm²，塔基区 23.36hm²，牵张场区 2.52hm²，跨越场区 1.26hm²，施工道路区 4.05hm²。详见表 3-1。

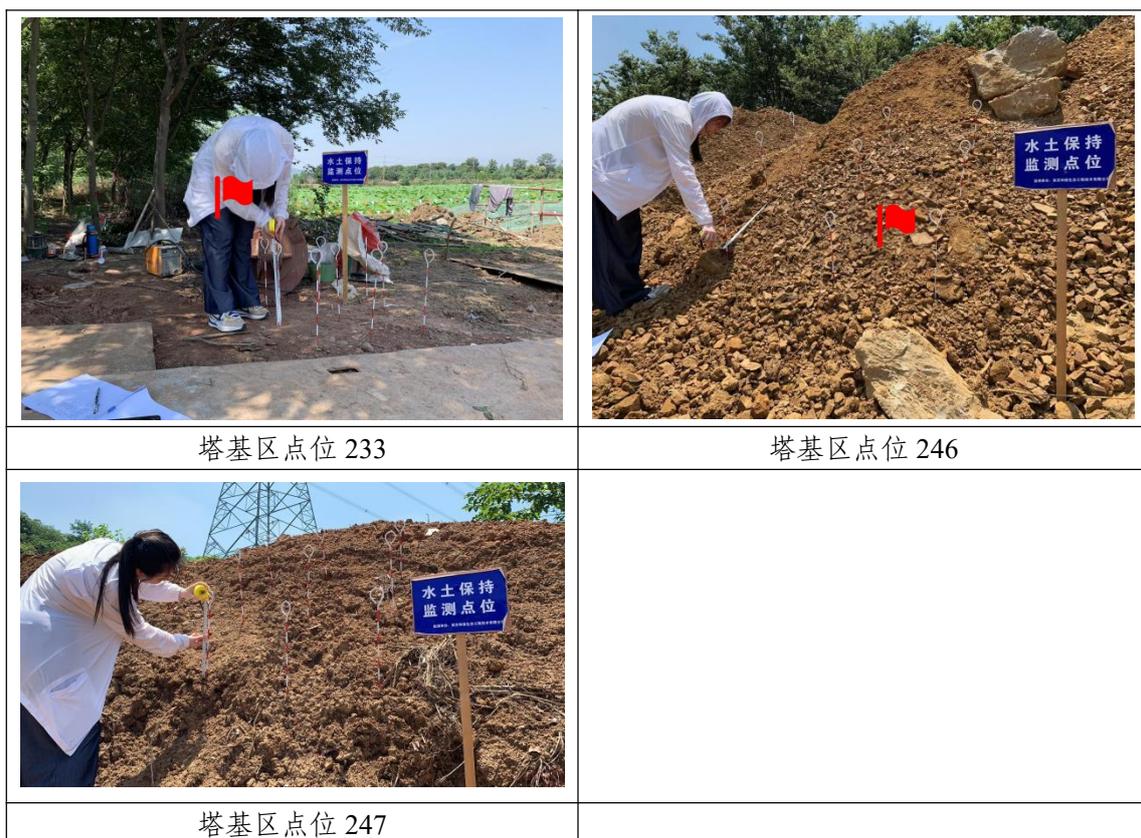
图 3-2 监测点位图

本工程在塔基区共布设 3 个监测点位。通过调查获得的水土流失因子，采用《生产建设项目土壤流失量测算导则》（SL773-2018）的土壤流失模型，计算塔基区的平均侵蚀模数为 $850t/(km^2 \cdot a)$ 。
