江苏泰州海阳 500 千伏输变电工程

水土保持监测季度报告

(2024 年第 2 季度, 总第 5 期)

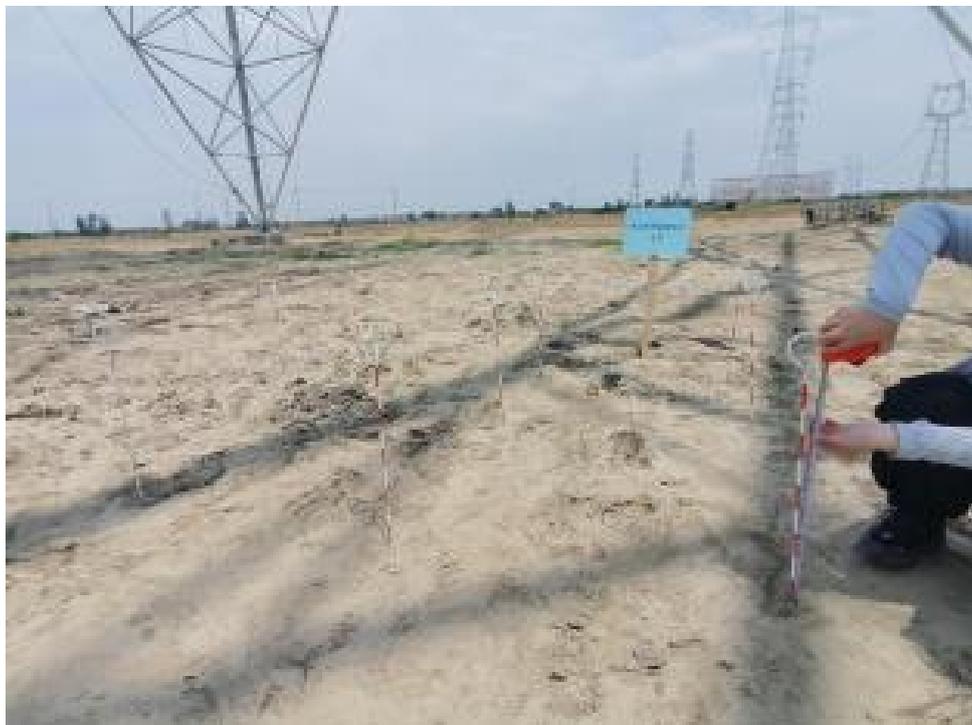
监测点位图

本工程在塔基区、变电站站区各布设 1 个监测点位。通过调查获得的水土流失因子，采用《生产建设项目土壤流失量测算导则》（SL773-2018）的土壤流失模型，计算项目区的平均侵蚀模数为 $335t/(km^2 \cdot a)$ 。
