江苏句容抽水蓄能电站 500 千伏送出工程

# 水土保持监测季度报告

(2024 年第 2 季度，总第 19 期)

编制单位：南京和谐生态工程技术有限公司

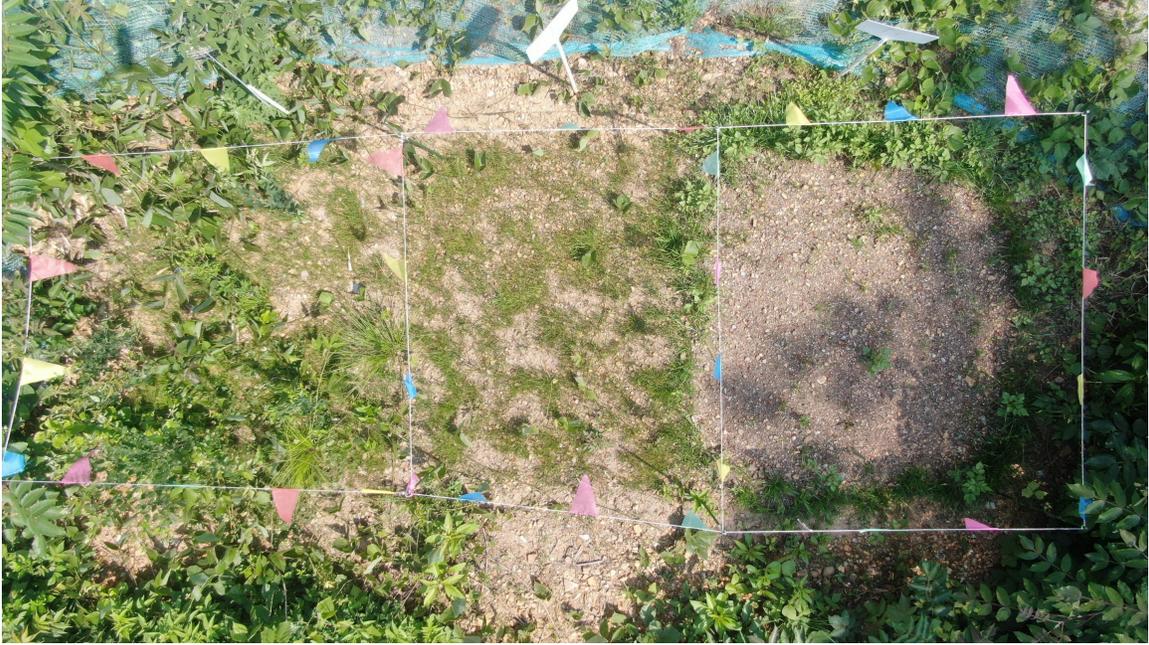
G40 (塔基区)

本季度选择 1 个塔基作为监测对象，塔基类型为角钢塔，该塔基目前已完成，处于植被恢复阶段。

根据现场对 G40 处塔进行调查、量测，计算得出该区域平均扰动土地面积为 850m<sup>2</sup>。

植被恢复不完善。

补种植被，完善线路植被恢复。

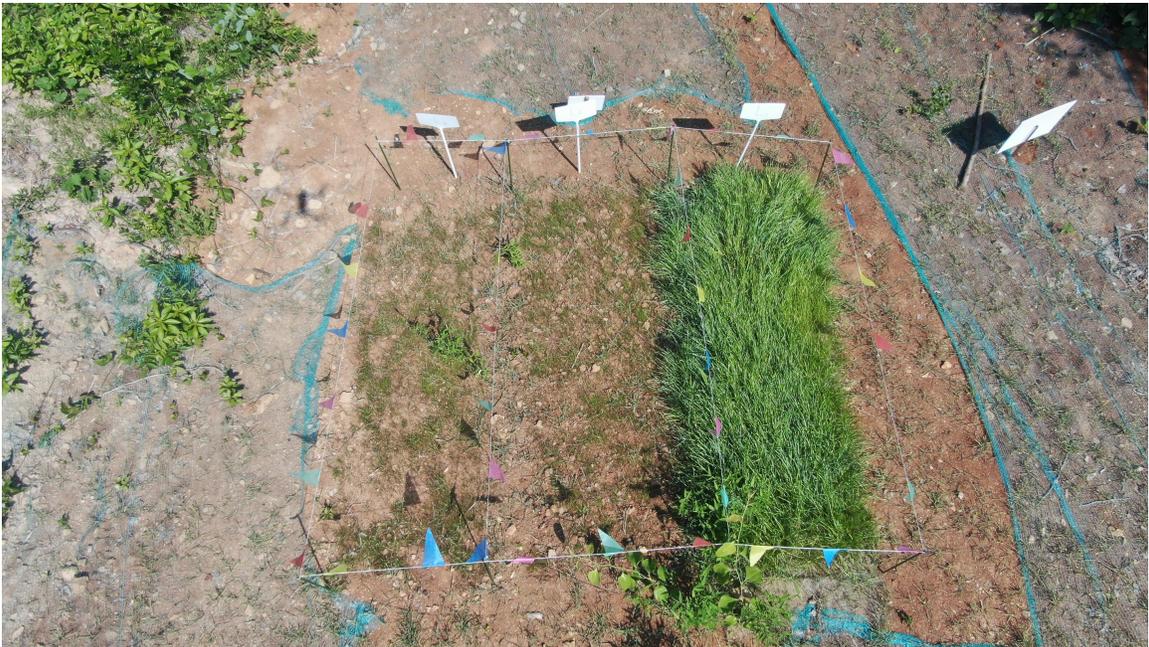
G40 (人抬道路区)

根据现场对 G40 处塔基进场道路进行调查、量测，计算得出该区域扰动土地面积分别为 960m<sup>2</sup>。
