大唐南电二期 2×655 兆瓦燃气轮机创新发展示范

项目（1 号机组）接入配套 500 千伏送出工程

水土保持监测季度报告

（2024 年第 2 季度，总第 1 期）

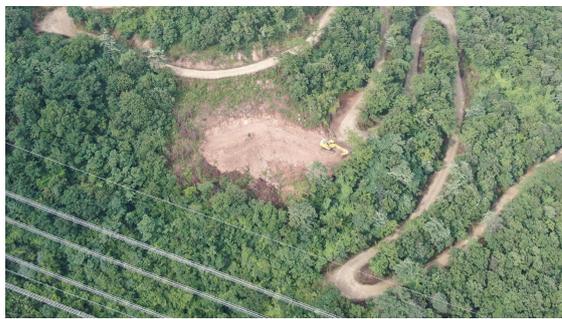
<p>拍摄时间：2024.06 监测分区：N2 塔基区 现场情况：施工前未剥离表土、地表裸露、未设置临时排水设施 建议：按要求对塔基区进行表土剥离；对塔基区裸露地表设置临时苫盖；在塔基四周设置临时排水设施。</p>	<p>拍摄时间：2024.06 监测分区：N3 塔基区 现场情况：施工前未剥离表土、地表裸露、未设置临时排水设施 建议：按要求对塔基区进行表土剥离；对塔基区裸露地表设置临时苫盖；在塔基四周设置临时排水设施。</p>

建议按要求对各防治分区进行表土剥离；对塔基区裸露地表设置临时苫盖；在塔基四周设置临时排水设施，保证现场无积水；继续按照水土保持方案及时落实各项水土保持措施。

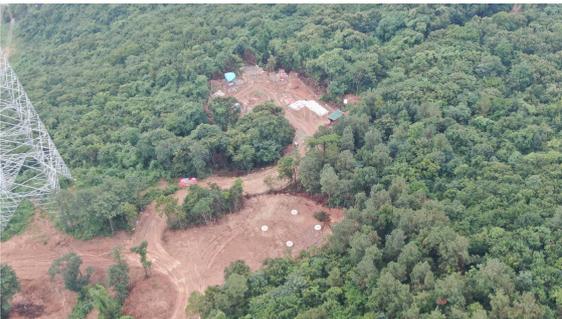
<p>拍摄时间：2024.06 监测分区：N4 塔基区、拆除区 现场情况：施工前未剥离表土、地表裸露、未设置临时排水设施 建议：按要求对塔基区、拆除区进行表土剥离；对塔基区、拆除区裸露地表设置临时苫盖；在塔基四周设置临时排水设施。</p>	<p>拍摄时间：2024.06 监测分区：拆除区 现场情况：施工前未剥离表土、地表裸露 建议：按要求对拆除区进行表土剥离；对拆除区裸露地表设置临时苫盖。</p>
