大唐南电二期 2×655 兆瓦燃气轮机创新发展示范

项目（1 号机组）接入配套 500 千伏送出工程

水土保持监测季度报告

（2024 年第 3 季度，总第 2 期）

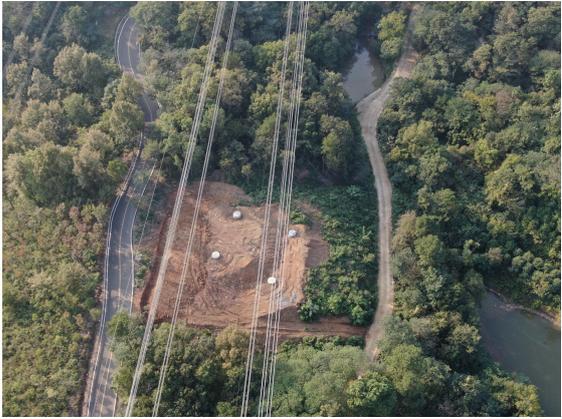
<p>拍摄时间：2024.09 监测分区：N1 塔基区 现场情况：地表裸露 建议：按要求对塔基区裸露地表设置临时苫盖。</p>	<p>拍摄时间：2024.09 监测分区：N2 塔基区 现场情况：地表裸露、N2 号塔基坡度较大，需设置拦挡设施 建议：按要求对塔基区裸露地表设置临时苫盖；设置拦挡设施。</p>

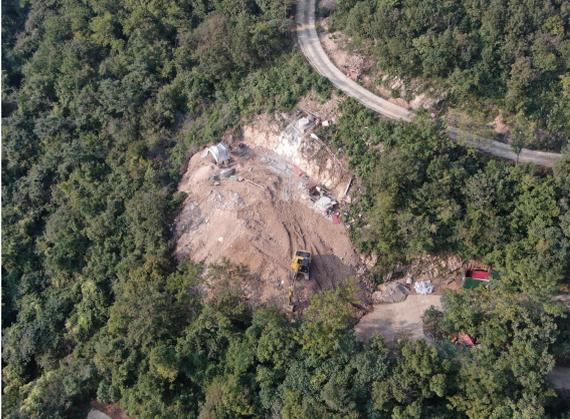
本季度存在问题：塔基施工区域地表裸露；N2 号塔基坡度较大，需设置拦挡设施。

建议按要求对各防治分区进行表土剥离；对塔基区裸露地表设置临时苫盖；在塔基四周设置临时排水设施，保证现场无积水；N2 号塔基坡度较大，需设置拦挡设施；继续按照水土保持方案及时落实各项水土保持措施。

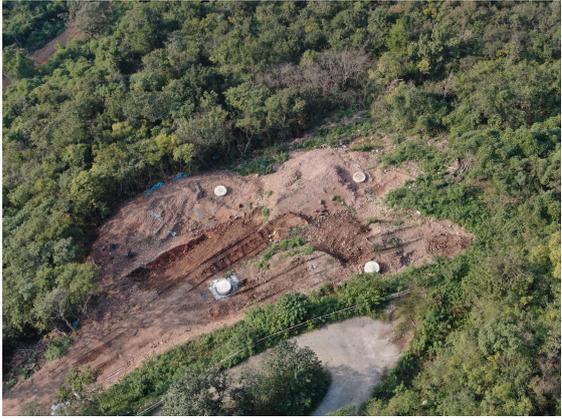
<p>拍摄时间：2024.06 监测分区：N3 塔基区 现场情况：地表裸露 建议：按要求对塔基区裸露地表设置临时苫盖。</p>	<p>拍摄时间：2024.06 监测分区：N4 塔基区 现场情况：地表裸露 建议：按要求对塔基区裸露地表设置临时苫盖。</p>
