大唐南电二期 2×655 兆瓦燃气轮机创新发展示范

项目（1 号机组）接入配套 500 千伏送出工程

# 水土保持监测季度报告

（2024 年第 4 季度，总第 3 期）

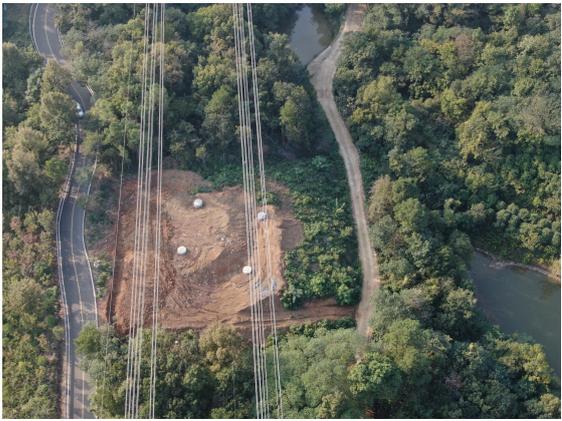
<p>拍摄时间：2024.10 监测分区：N1 塔基区 现场情况：地表裸露 建议：按要求对塔基区裸露地表设置临时苫盖。</p>	<p>拍摄时间：2024.10 监测分区：N2 塔基区 现场情况：地表裸露、N2 号塔基坡度较大，需设置拦挡设施 建议：按要求对塔基区裸露地表设置临时苫盖；设置拦挡设施。</p>

建议按要求对各防治分区进行表土剥离；对塔基区裸露地表设置临时苫盖；在塔基四周设置临时排水设施，保证现场无积水；N2 号塔基坡度较大，需设置拦挡设施；继续按照水土保持方案及时落实各项水土保持措施。

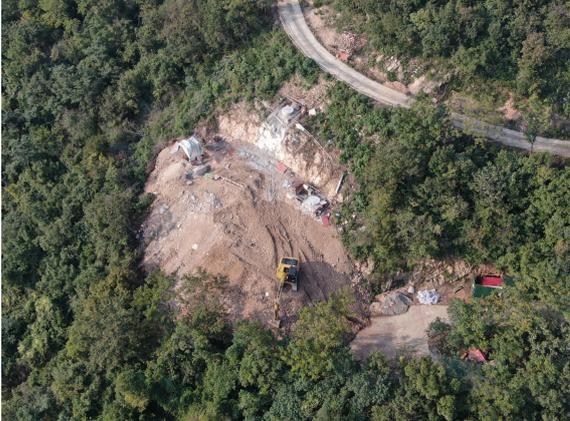
本季度存在问题：塔基施工区域地表裸露；N2 号塔基坡度较大，需设置拦挡设施。

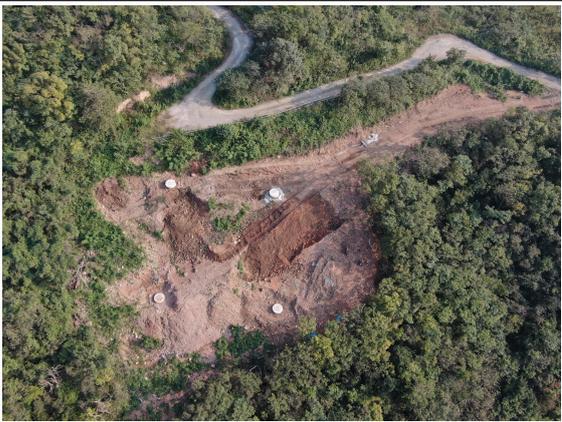
<p>拍摄时间：2024.10 监测分区：N3 塔基区 现场情况：地表裸露 建议：按要求对塔基区裸露地表设置临时苫盖。</p>	<p>拍摄时间：2024.12 监测分区：N4 塔基区 现场情况：地表裸露 建议：按要求对塔基区裸露地表设置临时苫盖。</p>

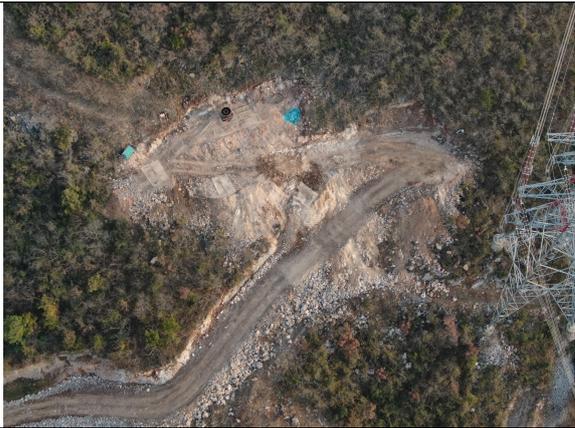
<p>拍摄时间：2024.12 监测分区：N5 塔基区 现场情况：地表裸露 建议：按要求对塔基区裸露地表设置临时苫盖。</p>
