江苏国信靖江 2×100 万  
千瓦扩建项目 500kV 送出工程  
**水土保持监测季度报告**  
(2025 年第 1 季度, 总第 1 期)

建管单位: 国网江苏省电力有限公司建设分公司  
编制单位: 南京和谐生态工程技术有限公司

2025年4月

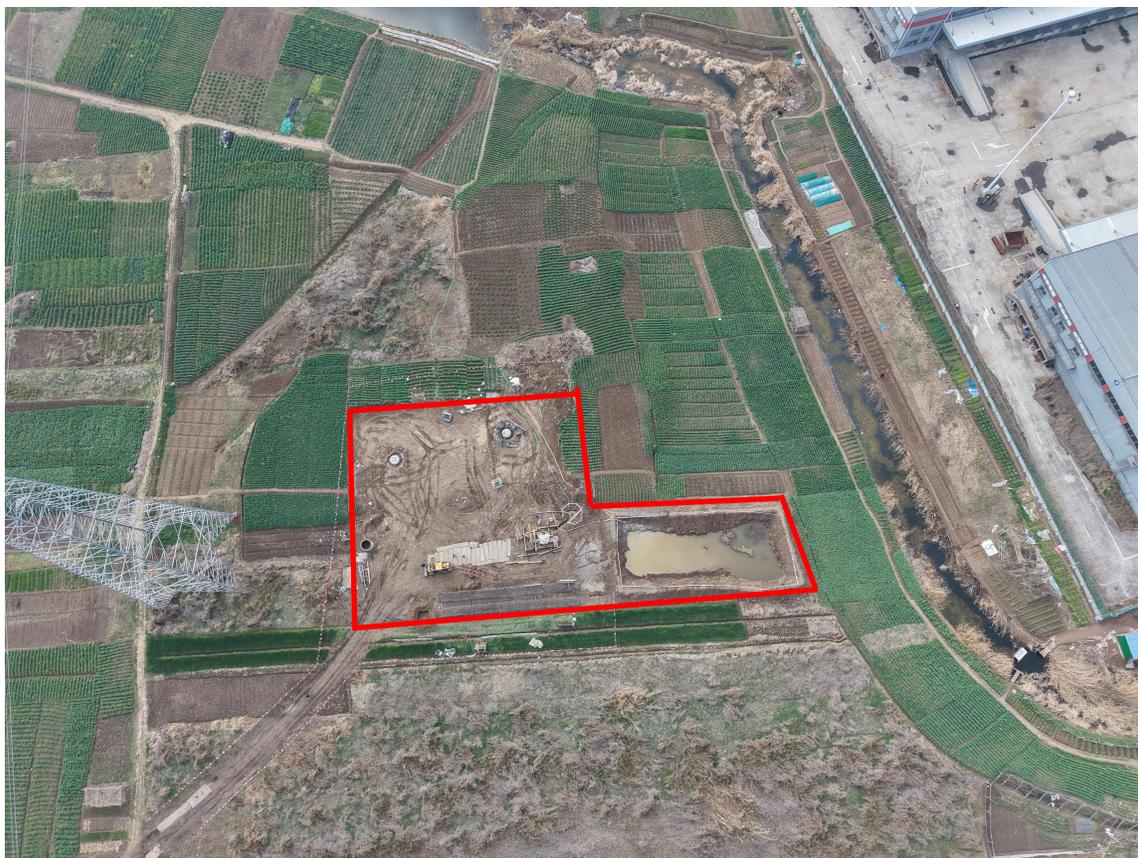
T4

利用无人机对已完成的 T4、T6 等 2 处塔基航拍，解译扰动土地面积分别为 1024m<sup>2</sup>、1106m<sup>2</sup>，由此获得塔基区域开挖的平均扰动面积为 1065m<sup>2</sup>。详见下表。

图 3-1 塔基区扰动面积现状图

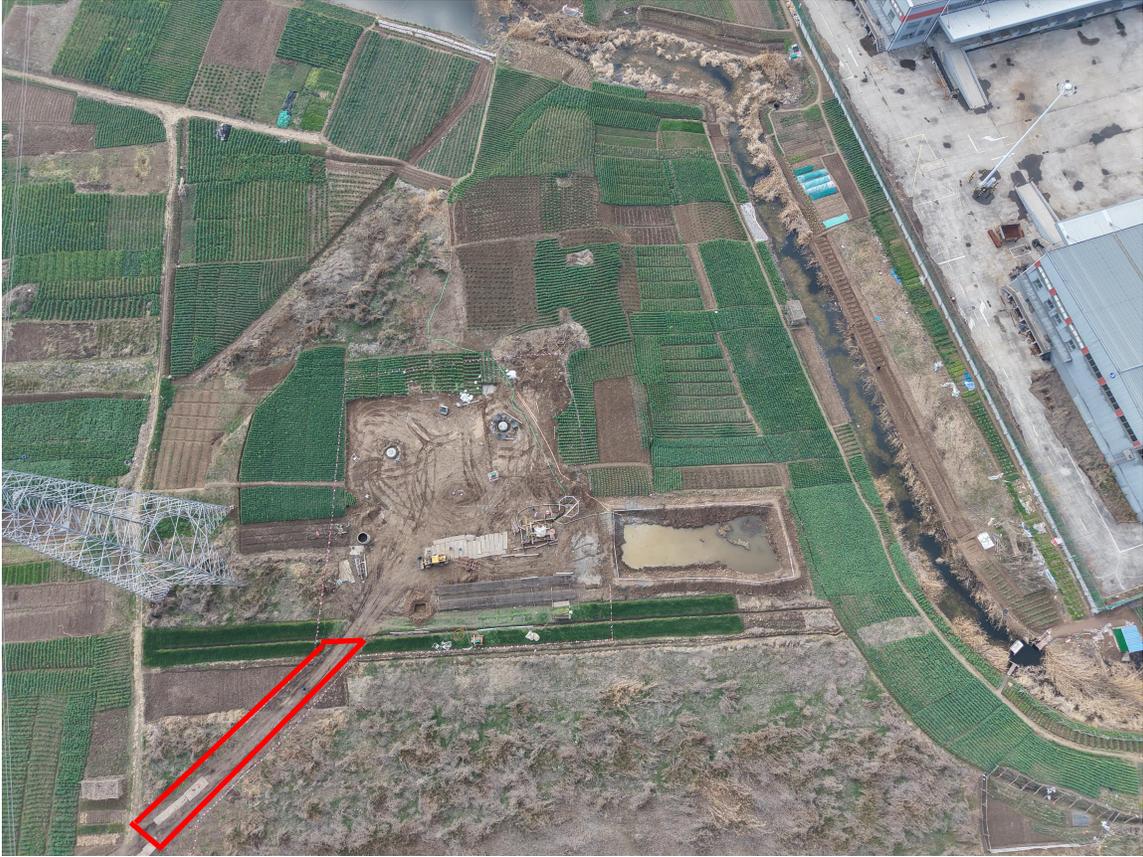
利用卷尺对 T4 塔基施工道路进行量测，解译扰动土地面积为 208m<sup>2</sup>。详见下表。

图 3-2 施工便道区扰动面积现状图
