江苏国能常州 2×100 万千瓦机组扩建项目 500 千伏送出工程

# 水土保持监测季度报告

(2025 年第 1 季度，总第 3 期)

编制单位：南京和谐生态工程技术有限公司

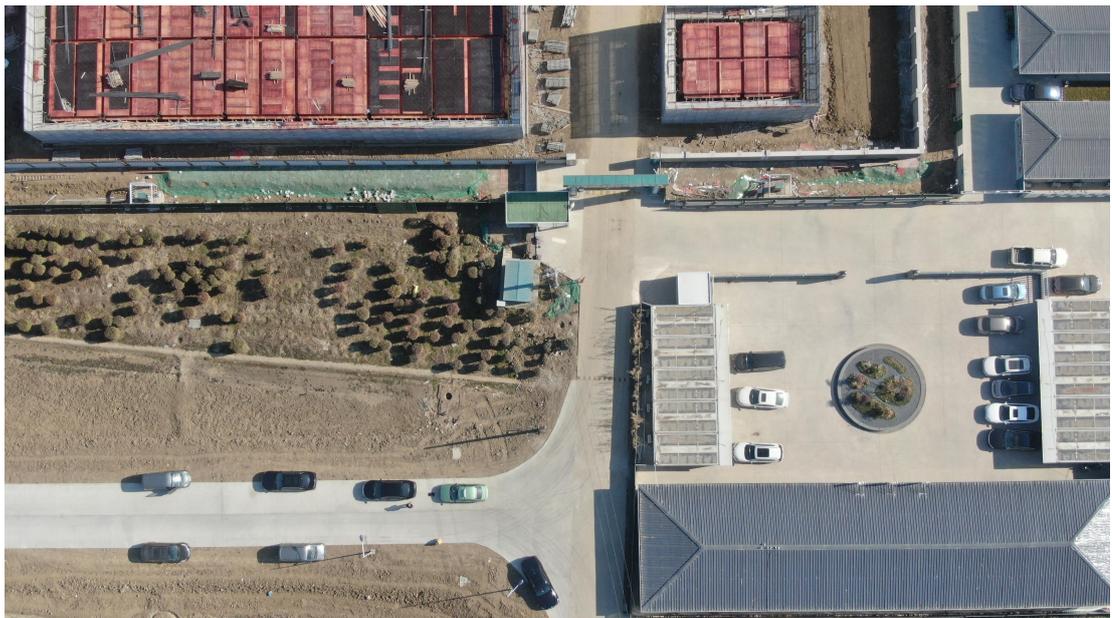
变电站站区图-3月

截至本季度总扰动面积 49.53hm<sup>2</sup>，其中变电站站区 4.16hm<sup>2</sup>，站外附属设施区 0.80hm<sup>2</sup>，施工生产生活区 0.78hm<sup>2</sup>，塔基及塔基施工区 40.14hm<sup>2</sup>，施工临时道路区 3.65hm<sup>2</sup>。

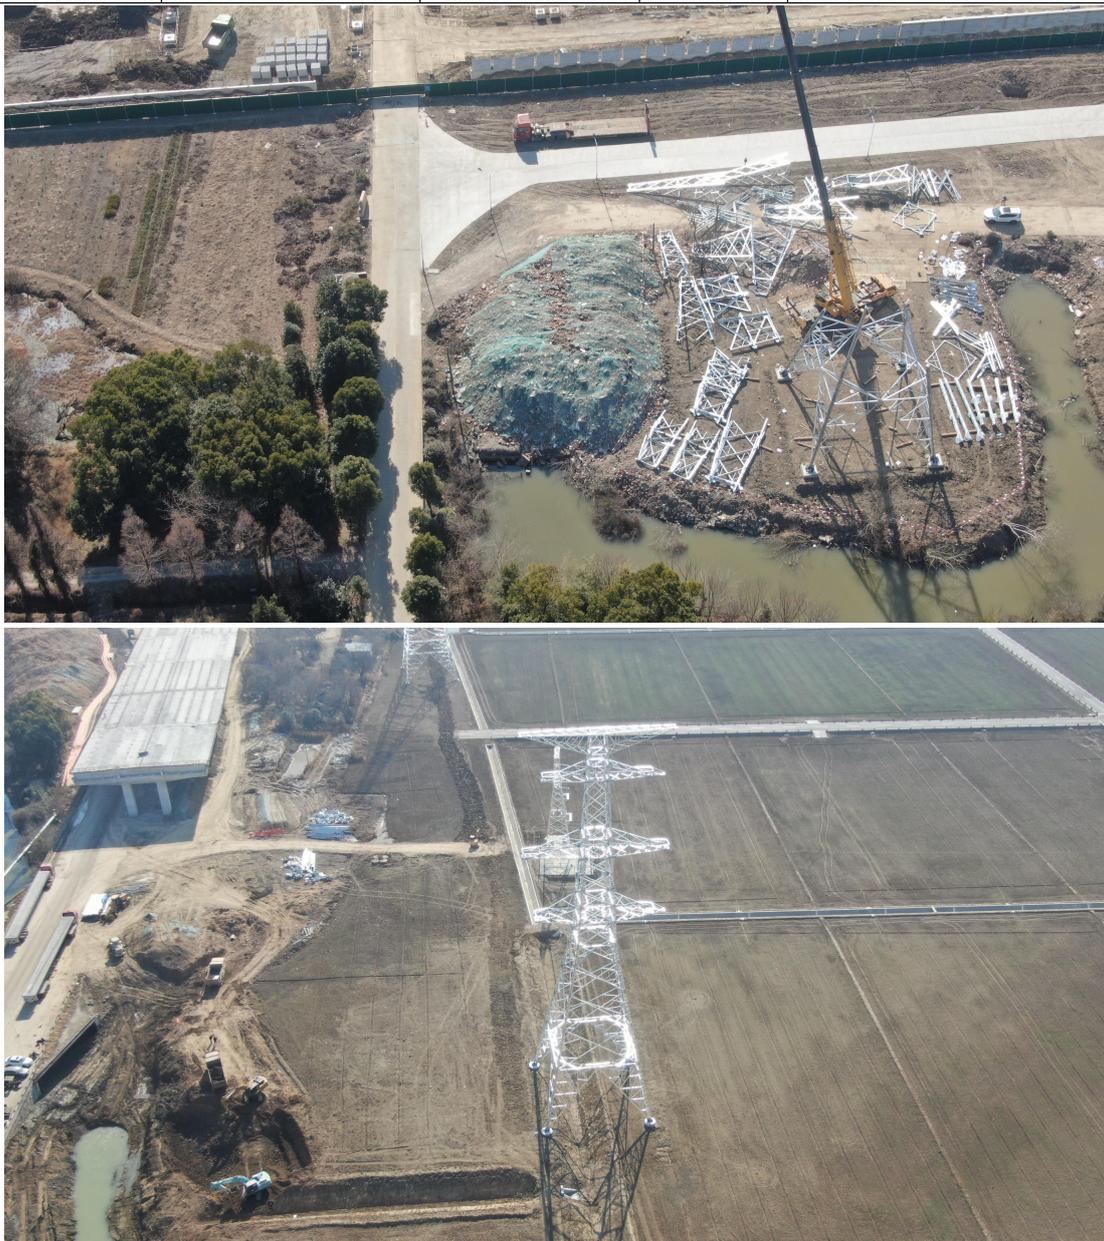
塔基及塔基施工区图-3 月

选定 2 个塔基作为重点监测对象。利用无人机对塔基航拍，解译扰动土地面积分别为 1852m<sup>2</sup>、1628m<sup>2</sup>。详见表 3-2。

塔基号	基础形式	新增	累计	备注
T42	灌注桩基础	0	1852	塔基及塔基施工区
T21	灌注桩基础	0	1628	塔基及塔基施工区

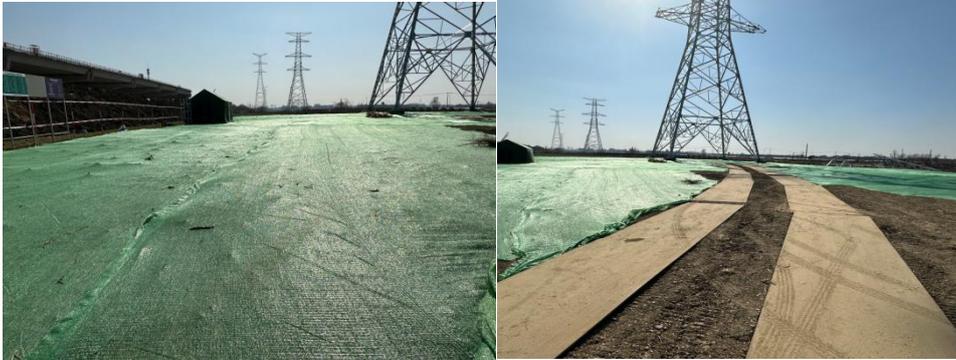
防尘网苫盖

钢板铺垫
