常州泰村 110 千伏输变电工程

水土保持监测总结报告

建设单位：国网江苏省电力有限公司常州供电分公司

监测单位：江苏核众环境监测技术有限公司

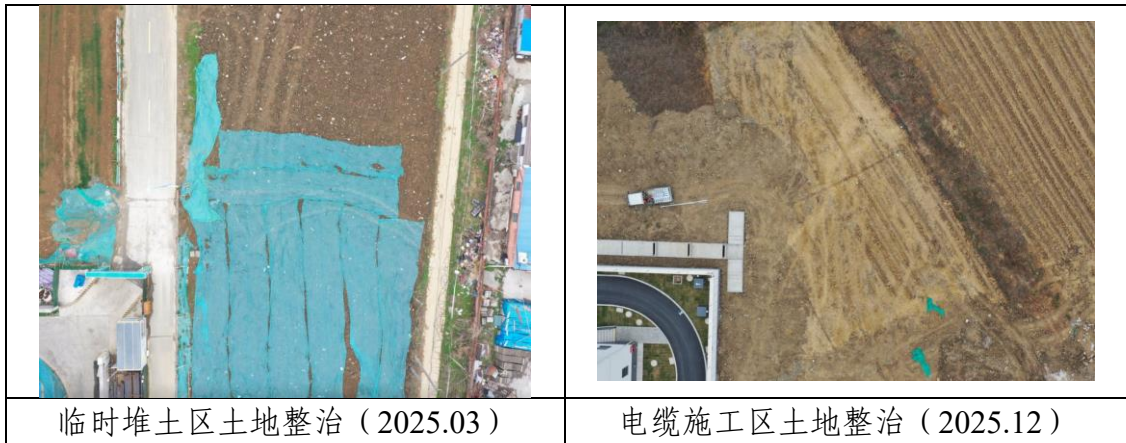
图 4-1 水土保持工程措施实施情况

防治分区	措施内容	单位	方案设计	实际实施	增减情况	实施位置	实施时间
变电站区	表土剥离	m ³	1109	1109	0	全区	2024.09
	排水管网	m	500	455	-45	道路一侧	2025.02
	土地整治	m ²	964	1587	623	植被恢复区域	2025.10-2025.11
施工生产生活区	土地整治	m ²	1500	0	-1500	/	/
临时堆土区	土地整治	m ²	0	2350	2350	全区	2025.03
电缆施工区	表土剥离	m ³	150	195	45	电缆施工区开挖区域	2024.12-2025.06
	土地整治	m ²	3091	3598	507	除硬化外区域	2025.11-2025.12

工程措施：表土剥离 1304m³、土地整治 7535m²，排水管网 455m。各分区水土保持防治的工程措施基本能够满足相关水土保持的要求。水土保持工程措施防治责任基本得到落实。工程措施已按照相应的设计标准进行了施工，符合有关标准要求，能够起到良好的水土保持作用。

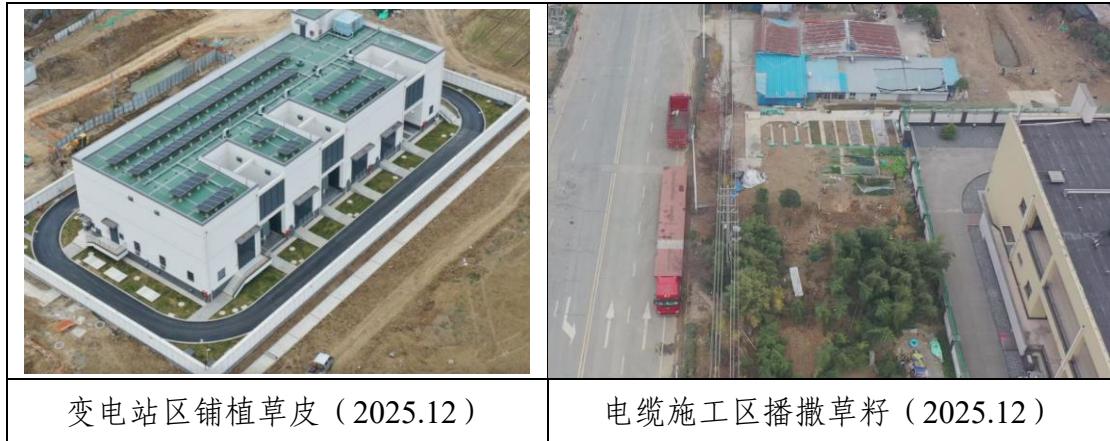
图 4-2 水土保持植物措施实施情况

防治分区	措施内容	单位	方案设计	实际实施	增减情况	实施位置	实施时间
变电站区	铺植草皮	m ²	964	1200	236	站内恢复绿化区域	2025.11-2025.12
	栽植灌木	株	20	0	-20	/	/
	播撒草籽	m ²	0	375	375	红线内围墙外裸露地表	2025.11-2025.12
电缆施工区	播撒草籽	m ²	811	1032	221	除硬化外占用的绿化带、空闲地区域	2025.11-2025.12

注：撒播的草籽为黑麦草草籽，撒播密度为 150kg/hm²。

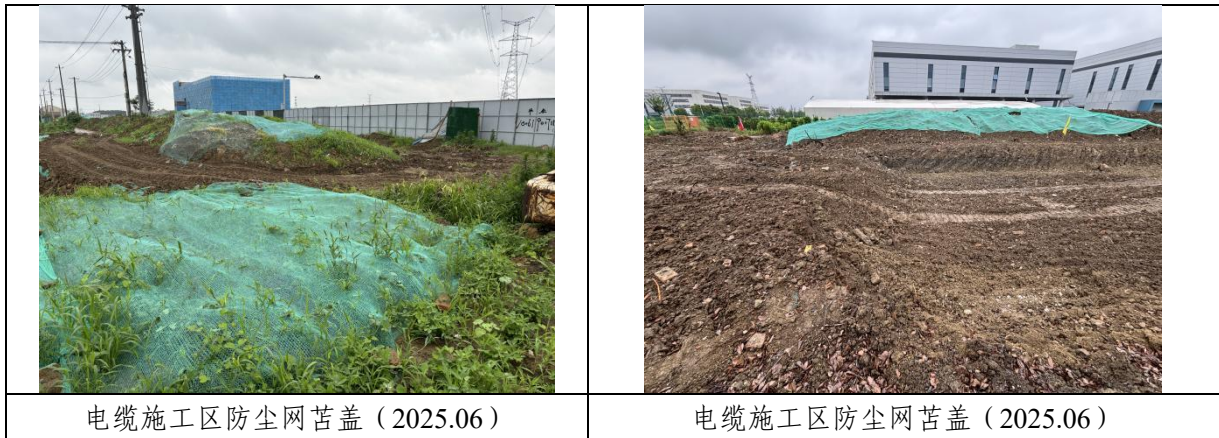
图 4-3 水土保持临时措施实施情况

防治分区	措施内容	单位	方案设计	实际实施	增减情况	实施位置	实施时间
变电站区	洗车平台	座	1	1	0	施工主出入口	2024.09
	彩条布苫盖	m ²	1500	0	-1500	/	/
	防尘网苫盖	m ²	0	3000	3000	裸露地表	2024.09-2025.09
	土质排水沟	m	200	0	-200	/	/
	土质沉沙池	座	2	0	-2	/	/
施工生产生活区	彩条布苫盖	m ²	1500	0	-1500	/	/
	防尘网苫盖	m ²	0	300	300	裸露地表及材料堆放	2024.09-2024.12
	砖砌排水沟	m	160	60	-100	施工生产生活区一侧	2024.09
	砖砌沉沙池	座	1	1	0	排水沟末端	2024.09
临时堆土区	防尘网苫盖	m ²	0	2350	2350	临时堆土	2024.09-2025.03
电缆施工区	泥浆沉淀池	座	2	2	0	拉管施工区域一侧	2025.04-2025.05
	彩条布苫盖	m ²	1500	0	-1500	/	/
	防尘网苫盖	m ²	0	2000	2000	临时堆土及裸露地表	2024.12-2025.06
	土质排水沟	m	426	0	-426	/	/
	土质沉沙池	座	2	0	-2	/	/
