常州湖塘 110 千伏变电站改造工程

# 水土保持监测总结报告

建设单位：国网江苏省电力有限公司常州供电分公司

监测单位：江苏核众环境监测技术有限公司

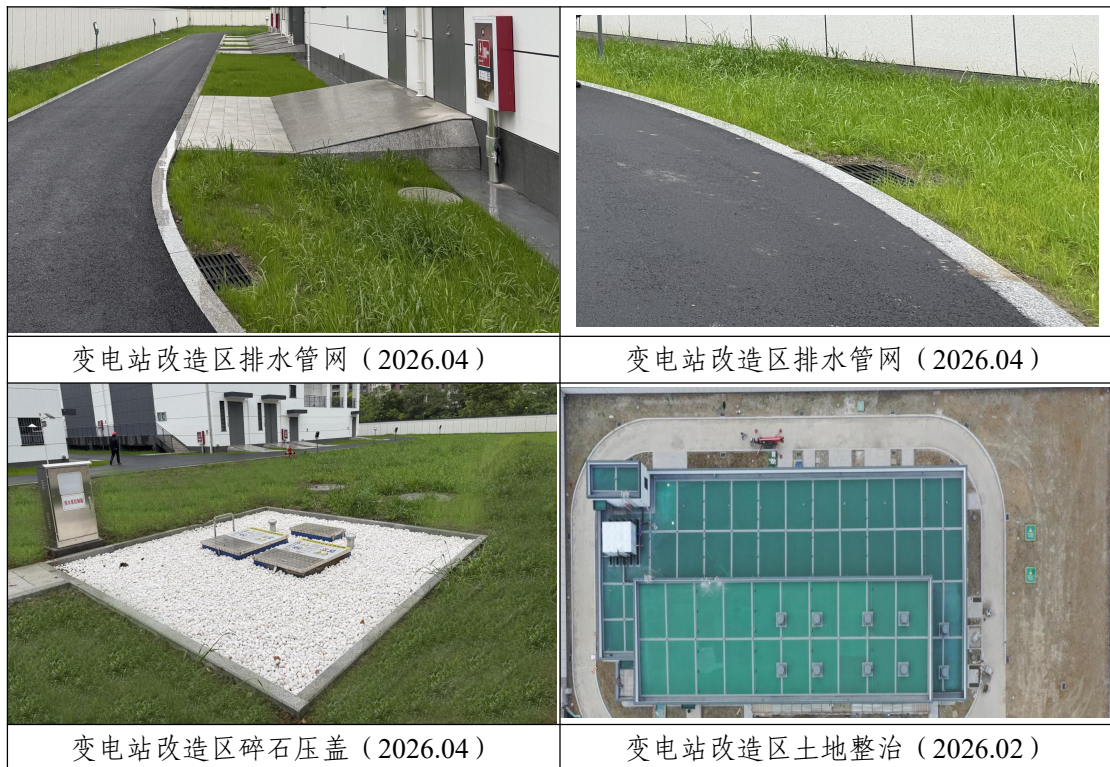
图 4-1 水土保持工程措施实施情况

防治分区	措施内容	单位	方案设计	实际实施	增减情况	实施位置	实施时间
变电站改造区	排水管网	m	360	900	540	建筑物立面及周边、道路一侧	2025.3-2025.5
	表土剥离	m <sup>3</sup>	435	435	0	站内植被绿化区域	2024.08-2024.09
	土地整治	m <sup>2</sup>	1520	4870	3350	站内绿化区域	2026.02
	碎石压盖	m <sup>2</sup>	2500	10	-2490	泵房周边	2026.03
施工道路区	土地整治	m <sup>2</sup>	180	0	-180	/	/
电缆施工区	表土剥离	m <sup>3</sup>	55	21	-34	开挖区域占用现状植被良好的部分	2024.08
	土地整治	m <sup>2</sup>	658	248	-410	除硬化外裸露地表	2026.02
施工生产生活区	土地整治	m <sup>2</sup>	0	2730	2730	除硬化外裸露区域	2026.04
	排水管网	m	0	315	315	场地四周及硬化道路一侧	2026.04

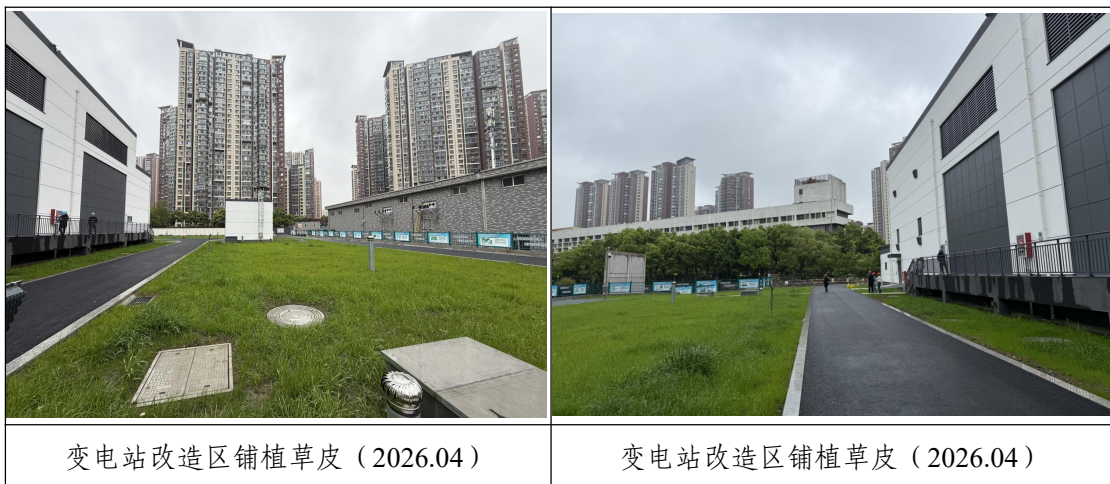
图 4-2 水土保持植物措施实施情况

防治分区	措施内容	单位	方案设计	实际实施	增减情况	实施位置	实施时间
变电站改造区	铺植草皮	m <sup>2</sup>	1520	4870	3350	站内绿化区域	2026.03
施工道路区	撒播草籽	m <sup>2</sup>	180	0	-180	/	/
电缆施工区	撒播草籽	m <sup>2</sup>	658	248	-410	除硬化外占用的其他土地	2026.03
施工生产生活区	铺植草皮	m <sup>2</sup>	0	2730	2730	除硬化外裸露区域	2026.04

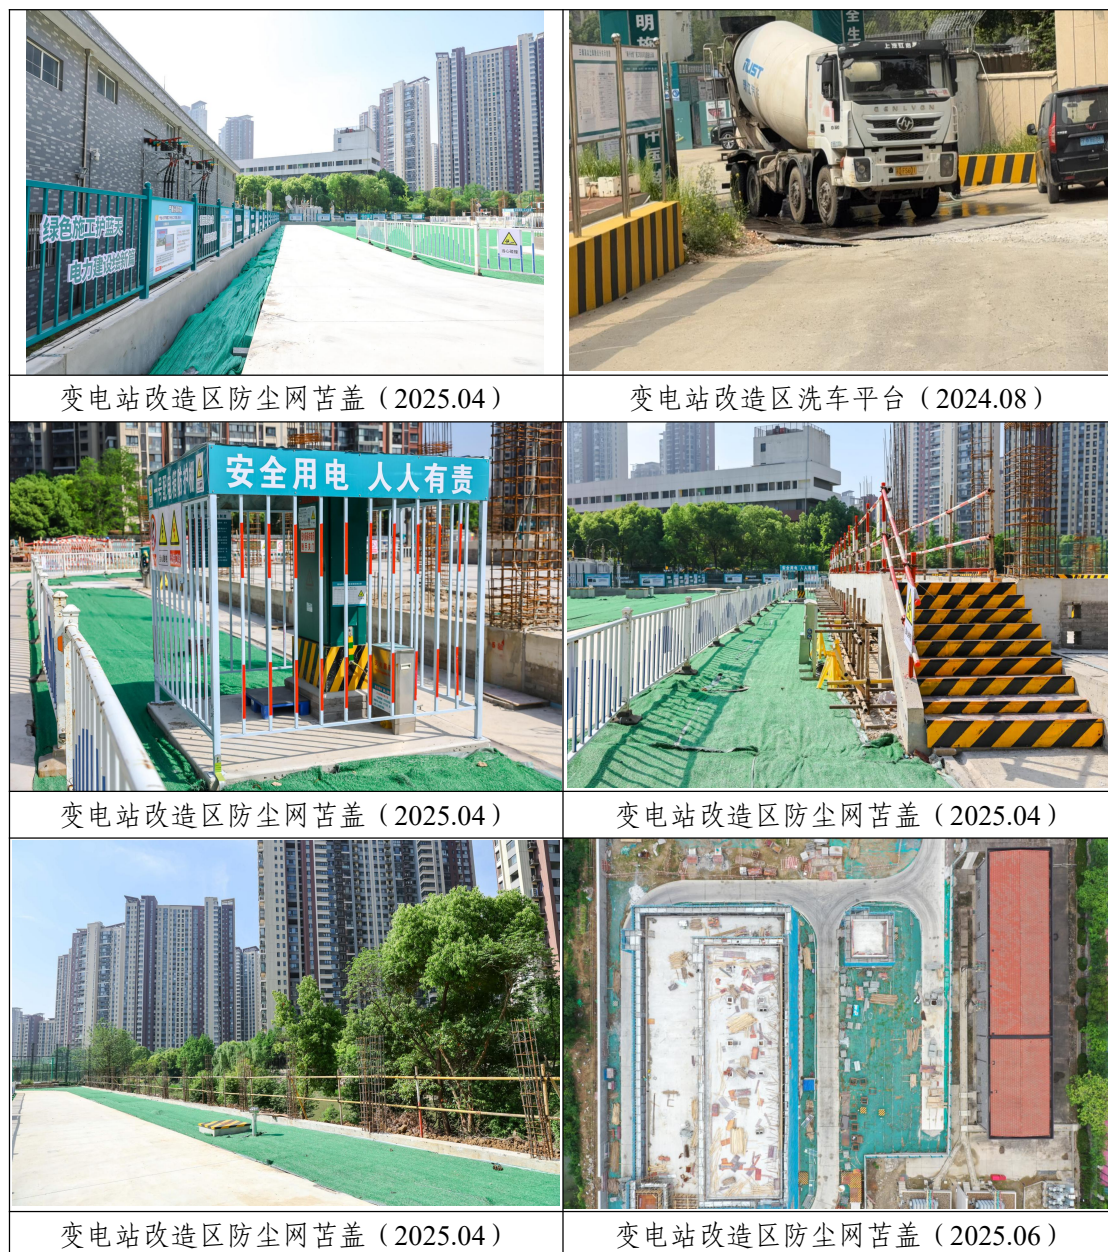
图 4-3 水土保持临时措施实施情况

防治分区	措施内容	单位	方案设计	实际实施	增减情况	实施位置	实施时间
变电站改造区	洗车平台	套	1	1	0	站区入口	2024.08
	密目网苫盖	m <sup>2</sup>	5000	0	-5000	/	/
	防尘网苫盖	m <sup>2</sup>	0	5200	5200	裸露地表	2024.08-2026.03
	土质排水沟	m	200	200	0	站内环建	2024.08-2024.09
	土质沉沙池	座	2	2	0	排水沟末端	2024.08-2024.09
临时堆土场区	密目网苫盖	m <sup>2</sup>	1200	0	-1200	/	/
	防尘网苫盖	m <sup>2</sup>	0	1200	1200	临时堆土表面	2024.08-2024.12
施工道路区	铺设钢板	m <sup>2</sup>	180	0	-180	/	/
电缆施工区	密目网苫盖	m <sup>2</sup>	600	0	-600	/	/
	防尘网苫盖	m <sup>2</sup>	0	230	230	临时堆土表面和地表	2024.8-2024.12
	土质排水沟	m	80	31	-49	电缆沟井施工堆土一侧	2024.08
	土质沉沙池	座	2	1	-1	排水沟末端	2024.08
