常州湖塘 110 千伏变电站改造工程

# 水土保持设施验收报告

建设单位：国网江苏省电力有限公司常州供电分公司

编制单位：江苏通凯生态科技有限公司

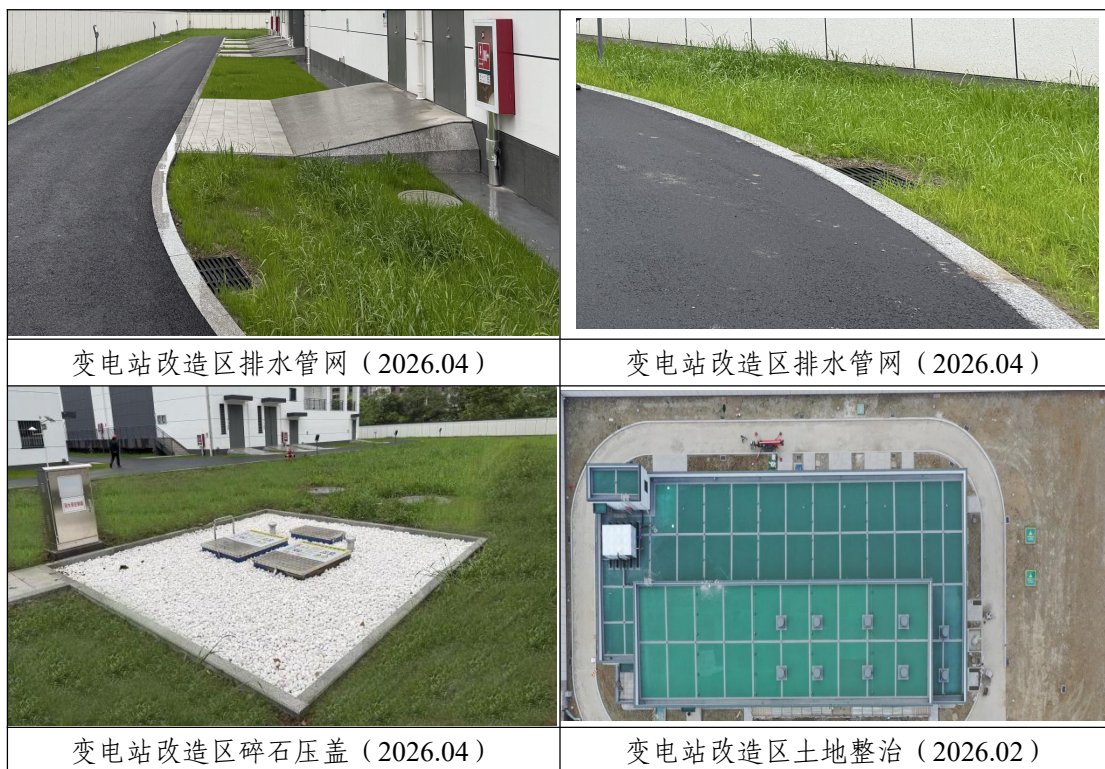
图 3-1 水土保持工程措施实施情况

排水管网: 站区内雨水根据场地竖向布置分区汇集, 沿建筑物立面及周边、道路一侧布设排水管网, 经雨水口、雨水检查井汇流, 并充分利用站址地势, 合理布置雨水管道, 雨水通过汇流至雨水泵站, 通过雨水泵提升后送至站外。站区排水管道长 900m (2025 年 3 月-2025 年 5 月), 较方案设计增加 540m。

表土剥离: 在施工前期, 对变电站改造区占用植被绿化区域进行表土剥离, 剥离面积为 870m<sup>2</sup>, 剥离厚度 0.5m, 剥离表土 435m<sup>3</sup>(2024 年 8 月-2024 年 9 月), 与方案设计工程量一致。

土地整治: 在变电站施工结束后对站区绿化区域进行了土地整治, 实施土地整治面积为 4870m<sup>2</sup> (2026 年 2 月), 较方案设计增加 3350m<sup>2</sup>。

碎石铺盖: 实际施工结束, 对泵房周边进行了碎石压盖, 碎石压盖面积为 10m<sup>2</sup> (2026 年 3 月), 较方案设计减少 2490m<sup>2</sup>。

由于后续施工设计对变电站排水管网平面布局进行了调整，导致场内实际布设的雨排水管网 900m 较方案设计增加 540m。方案设计对变电站部分裸露场地采取碎石压盖措施，实际施工结束后，对泵房周边进行了碎石压盖，其余裸露场地进行了绿化，碎石压盖面积为 10m<sup>2</sup>，较方案设计减少 2490m<sup>2</sup>。因碎石压盖等场地调整为绿化区域，导致变电站改造区绿化面积增加，相应土地整治面积增加，较方案设计增加 3350m<sup>2</sup>。

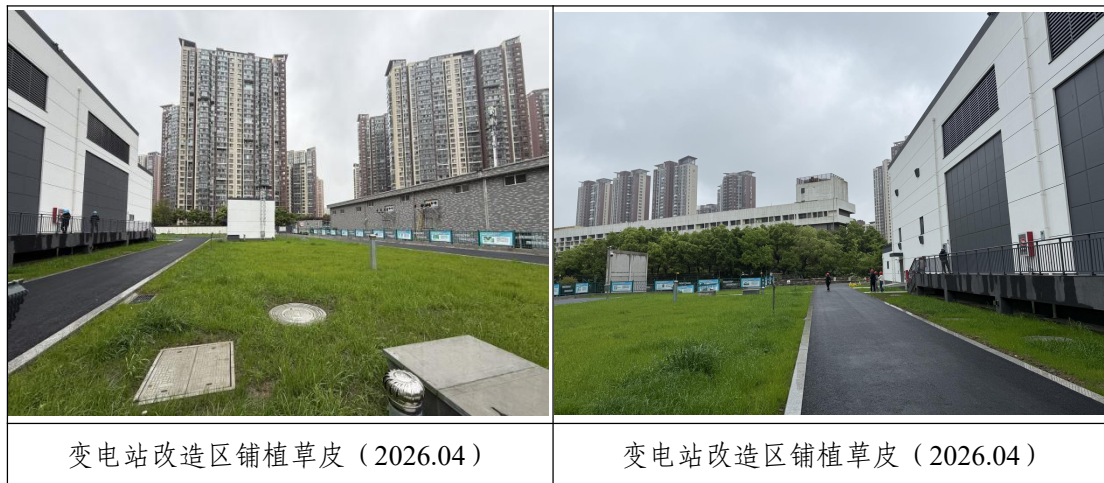
图 3-2 水土保持植物措施实施情况

铺植草皮：在施工后期，对变电站改造区绿化区域进行了铺植草皮措施，铺植草皮面积约 4870m<sup>2</sup>（2026 年 3 月），较方案设计增加了 3350m<sup>2</sup>。

撒播草籽：在电缆施工结束后对除硬化外占用的其他土地进行了撒播草籽，实施撒播草籽面积为 248m<sup>2</sup>（2026 年 3 月），较方案设计减少 410m<sup>2</sup>。

铺植草皮：在施工后期，施工生产生活区临建设施拆除后，对场地进行了平整填高，场地进行了硬化和绿化，铺植草皮面积约 2730m<sup>2</sup>（2026 年 4 月），较方案设计增加了 2730m<sup>2</sup>。

方案设计对变电站部分裸露场地采取碎石压盖措施，实际施工结束后，变电站改造区碎石压盖面积较小，其余设计的碎石压盖区域进行了绿化，导致绿化面积增加，实际铺植草皮面积 4870m<sup>2</sup> 较方案设计增加 3350m<sup>2</sup>。

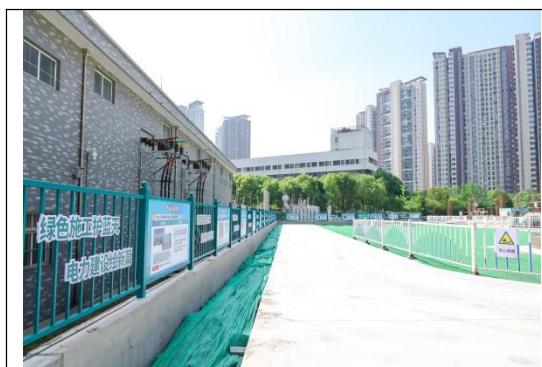
变电站改造区防尘网苫盖 (2025.04)

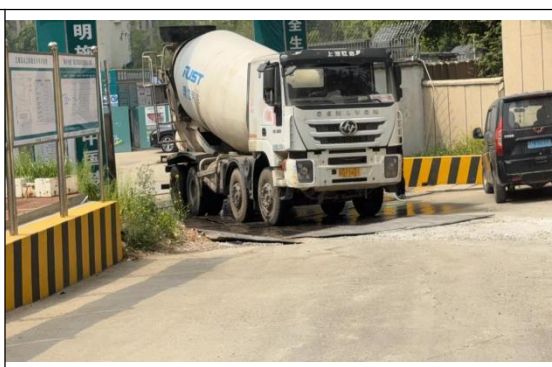
变电站改造区洗车平台 (2024.08)

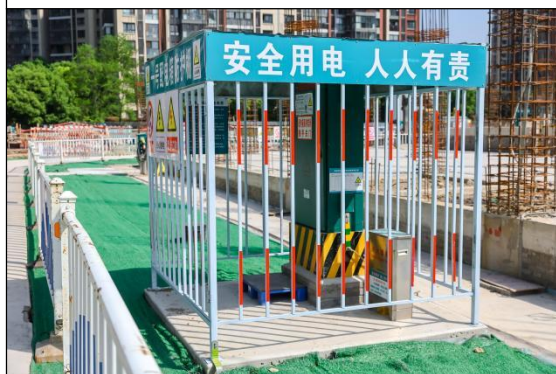
变电站改造区防尘网苫盖 (2025.04)

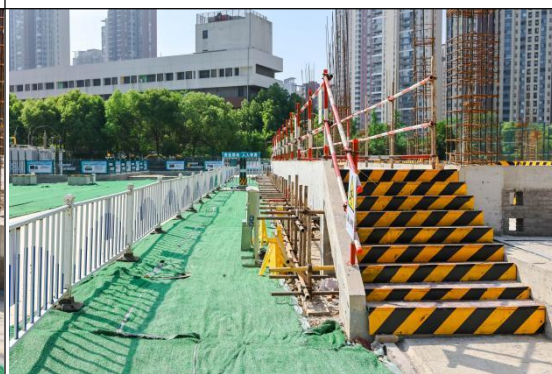
变电站改造区防尘网苫盖 (2025.04)

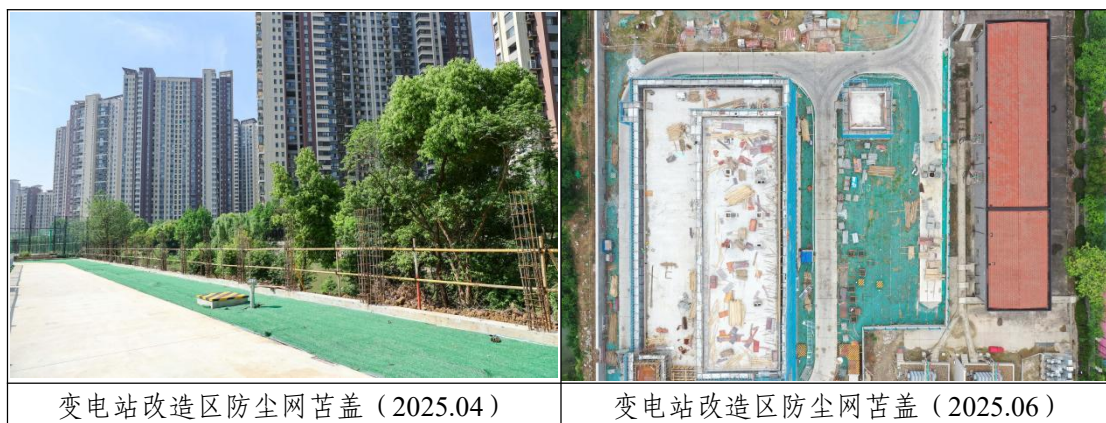
图 3-3 水土保持临时措施实施情况

防尘网苫盖：在施工期间，对变电站改造区裸露地表采用防尘网苫盖，苫盖面积为5200m<sup>2</sup>（2024年8月-2026年3月），较方案设计增加5200m<sup>2</sup>。

土质排水沟：在施工期间，沿站内四周布设土质排水沟，共布设土质排水沟约200m，开挖土方量16m<sup>3</sup>（2024年8月-2024年9月），与方案设计工程量一致。

土质沉沙池：在施工期间，于土质排水沟末端布设土质沉沙池措施，共布设土质沉沙池2座（2024年8月-2024年9月），与方案设计工程量一致。
