江苏常州华能金坛盐穴压缩空气储能项目（第一台
机组）220 千伏送出工程（华能金坛盐穴储能~坞家
220 千伏线路工程）

水土保持监测总结报告

建设单位：国网江苏省电力有限公司常州供电分公司

监测单位：江苏核众环境监测技术有限公司

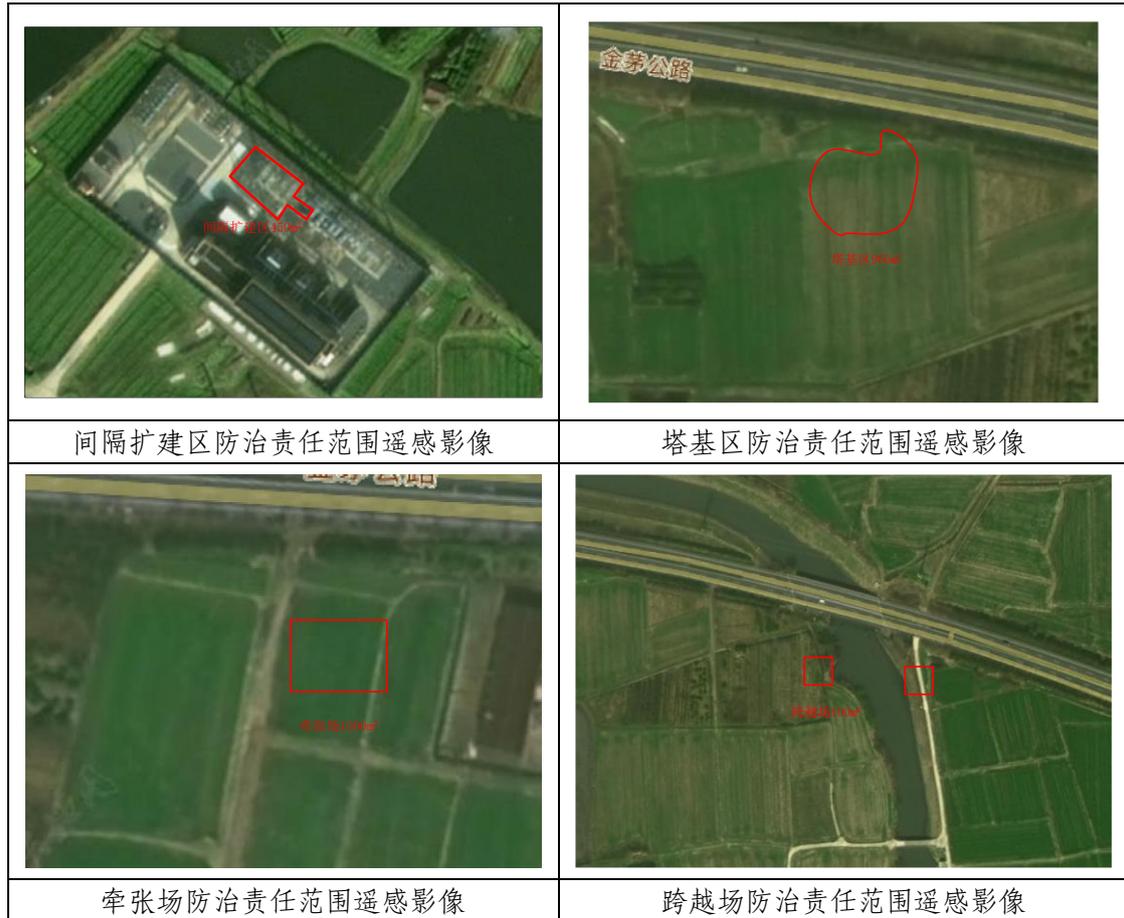
图 3-1 防治责任范围遥感监测图

本工程建设过程中,防治责任范围动态监测主要对工程建设中永久占地和临时占地的面积进行跟踪监测。根据现场实地勘查,结合工程施工图设计及征占地资料查阅,本工程实际扰动面积为 36391m²。各分区实际扰动面积详见表 3-2。

方案编制阶段，共设计施工临时道路长度 1500m，平均宽度约 4m，根据实地测量并结合遥感影像，实际共布设施工临时道路长约 1400m，主要由于实际施工阶段部分杆塔可利用部分乡村道路进场，因此实际布设施工临时道路较方案设计有所减少，同时为满足机械化施工要求，施工临时道路宽度为 4m，故施工临时道路区面积 5600m²，较方案设计减少 400m²。
