江苏连云港香河~中复神鹰 220 千伏线路工程

水土保持设施验收报告

建设单位：国网江苏省电力有限公司连云港供电分公司

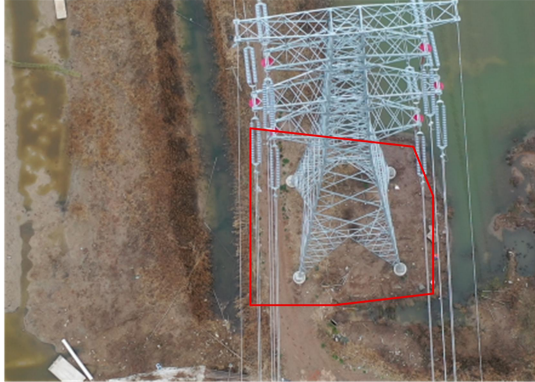
图 3-2 植物措施实施照片

撒播草籽：在施工后期，对塔基区占用除硬化以外的空闲地区域进行了撒播草籽措施（2025 年 12 月），撒播面积约 7281m²，较方案设计减少 1294m²。

塔基区 撒播草籽 (2026.3)	施工道路区 撒播草籽 (2026.3)

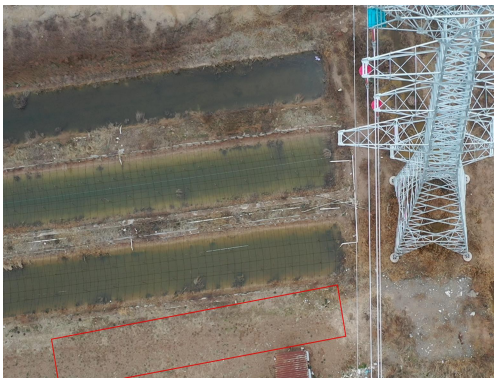
撒播草籽：在施工后期，对施工道路区占用空闲地区域进行了撒播草籽措施（2025 年 12 月），撒播面积约 384m²，较方案设计减少 16m²。

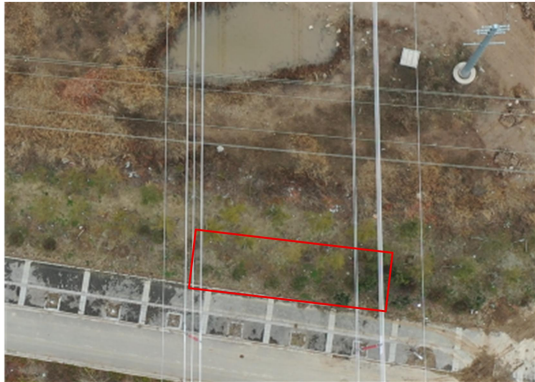
撒播草籽：在施工后期，对牵张场及跨越场区占用空闲地区域进行了撒播草籽措施（2025 年 12 月），撒播面积约 365m²，较方案设计减少 35m²。

/
牵张场及跨越场区 撒播草籽 (2026.3)
