无锡中电建江阴市徐霞客镇 40 兆瓦渔光互补
光伏发电项目 35 千伏送出工程

水土保持设施验收报告

建设单位：国网江苏省电力有限公司无锡供电分公司

编制单位：中国电力工程顾问集团华东电力设计院有限公司

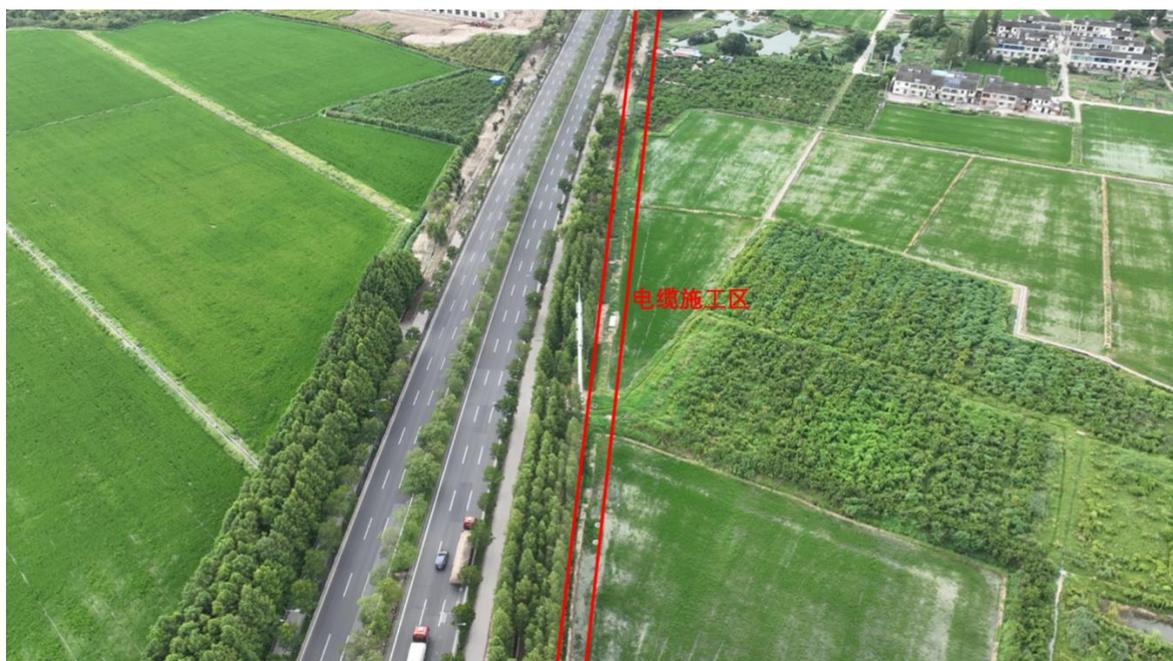
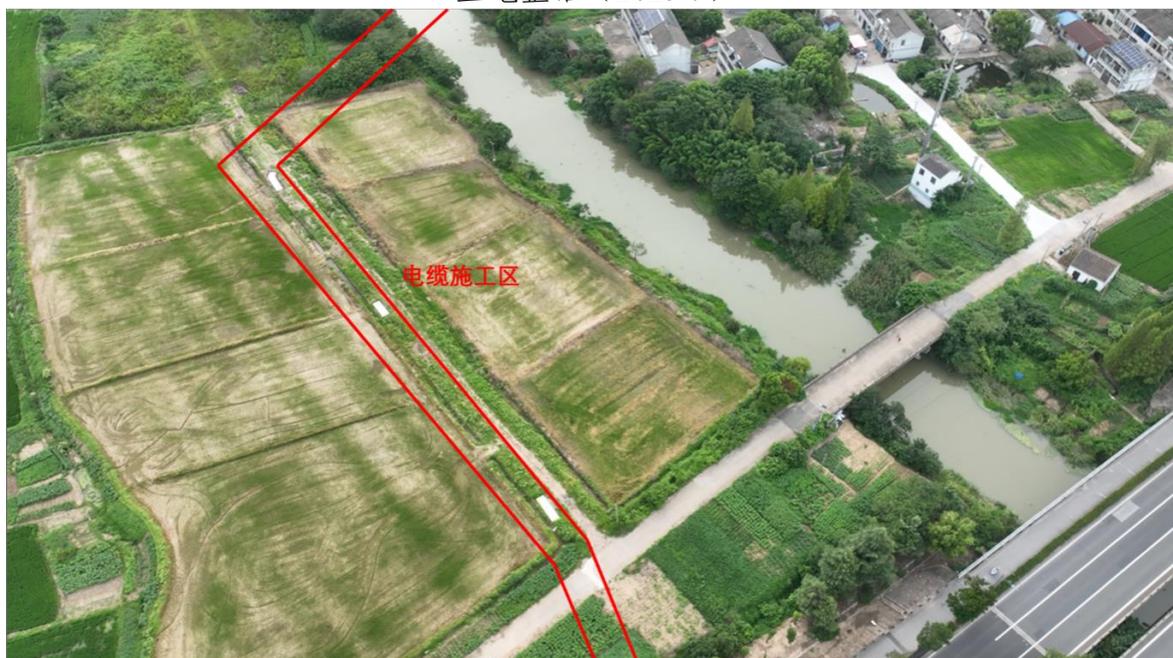
图 3.6-1 工程措施实施影像

实际建设过程中，仅对开挖区域进行表土剥离，因排管长度减少，总体的开挖面积减少，可剥离表土面积减少，因此表土剥离量较方案设计有所减少。因工程总占地面积较方案设计减少，施工后期对电缆施工区除硬化占地区域进行土地整治，故土地整治面积较方案设计有所减少。

土地整治（2025.7）

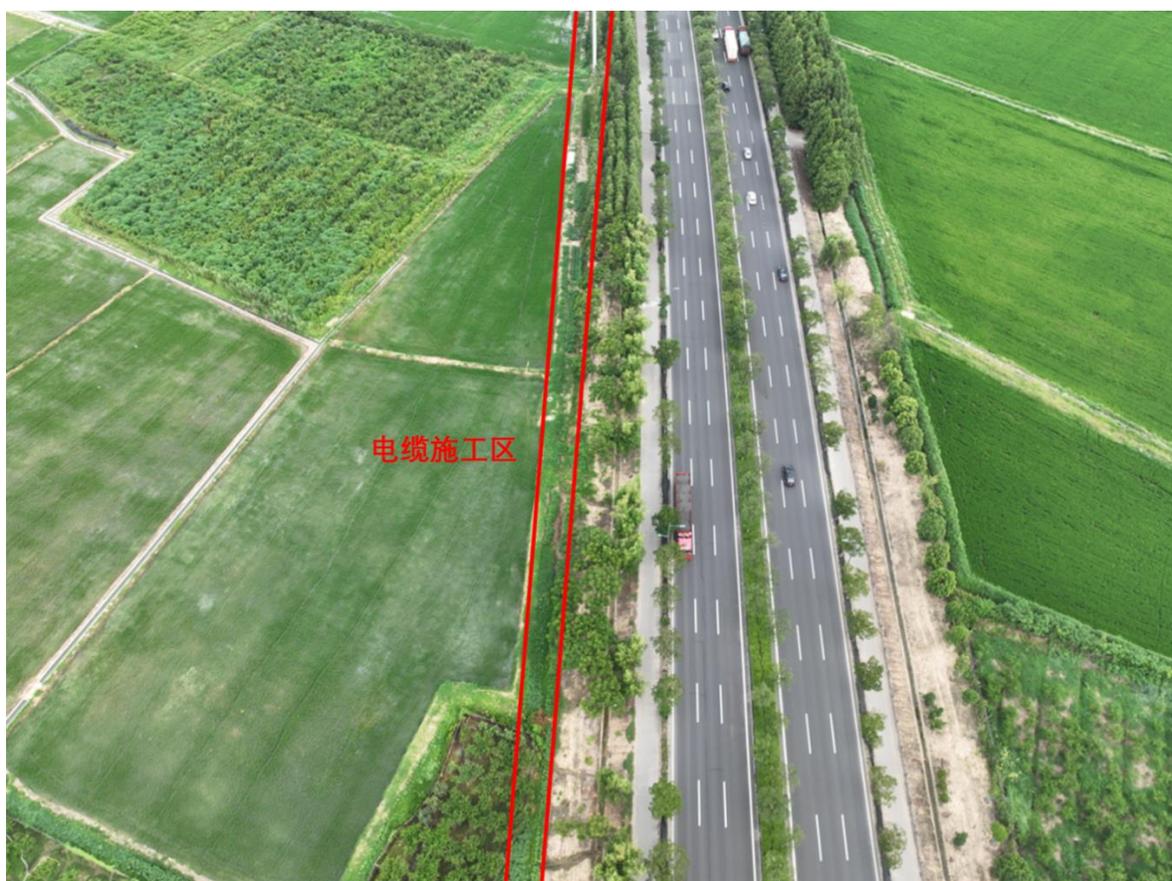
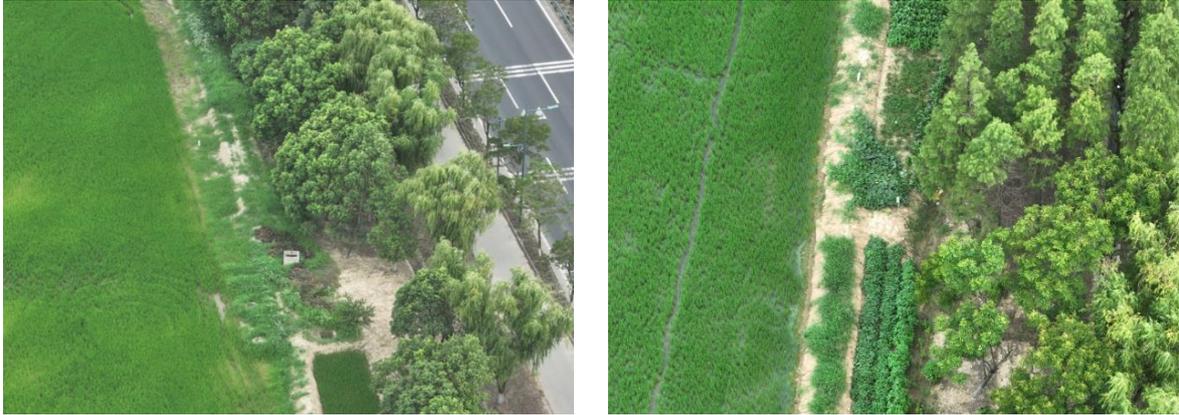
图 3.6-2 植物措施实施影像

根据监测及现场调查，实际施工中，对施工扰动占用绿化带区域土地整治后未进行综合绿化之前进行撒播草籽。该区工程占地面积较方案设计有所减少，因此，撒播草籽工程量较方案设计有所减少。

撒播草籽（2025.7）

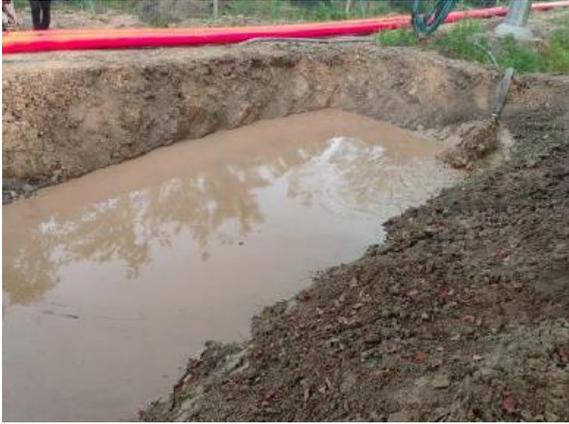
根据监测及现场调查，一方面是该区占地面积较方案设计有所减少，另一方面因为实际土建施工阶段不涉及雨季，降水量较少，施工单位在施工过程中大部分避开了雨天，对于少部分在雨天施工的电缆开挖段，布设土质排水沟和沉沙池。加之电缆分段施工，每段电缆施工工期较短，施工后也及时进行了防护。因此，土质排水沟、防尘网苫盖、土质沉沙池等工程量较方案设计均有所减少。方案编制阶段共设计拉管 6 处，但仅对占用耕地的一处布设 1 座泥浆沉淀池，实际施工中共布设有 7 处拉管施工场地，每个场地均设置有泥浆沉淀池，因此，泥浆沉淀池工程较方案设计有所增加。

泥浆沉淀池（2025.3）

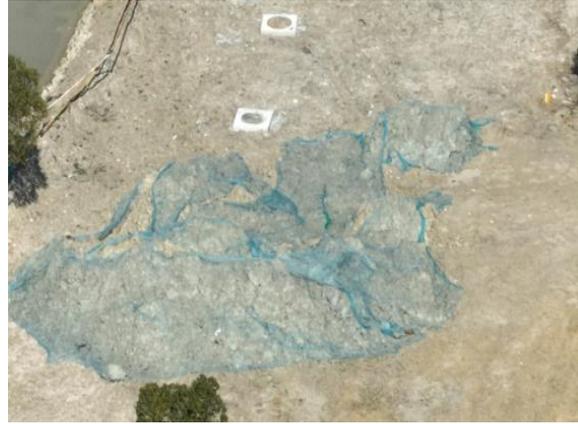
防尘网苫盖（2025.3）
