江苏无锡宛山~荡口改接新红变电站 110 千伏  
线路工程

# 水土保持设施验收报告

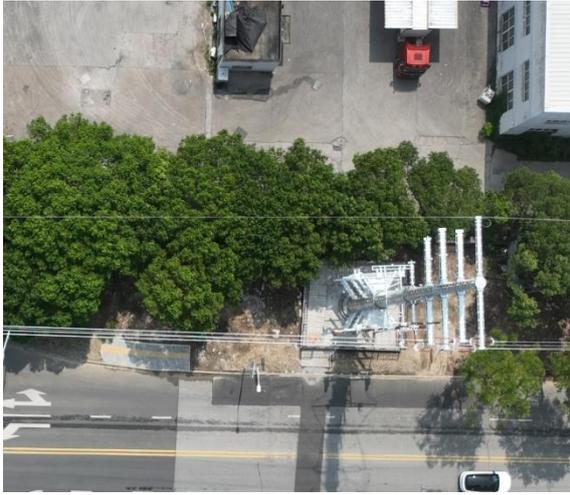
图 3.6-1 工程措施实施影像

塔基区土地整治（2025.5）

(1) 塔基区：本工程新建钢管杆 1 基，拆除塔基 1 基，该区域实际建设工程量与方案一致。塔基区占地面积未发生变化，因此表土剥离量与方案一致。方案设计阶段未考虑电缆终端塔硬化面积以及占用道路硬化路面面积，因此，土地整治面积较方案减少 53m<sup>2</sup>。

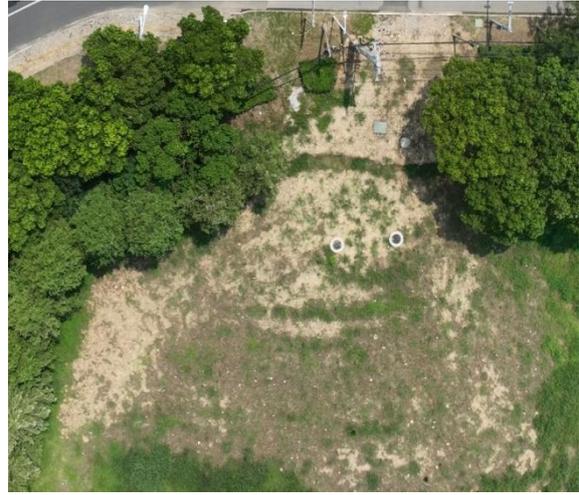
电缆施工区土地整治（2025.5）

(3) 电缆施工区：实际施工阶段，本工程实际新建电缆长度较原方案相比减少 30m，占地面积较方案减少 400m<sup>2</sup>，电缆施工区占地类型未发生变化。因此，电缆施工区表土剥离量较方案减少 22m<sup>3</sup>，土地整治面积较方案减少 170m<sup>2</sup>。

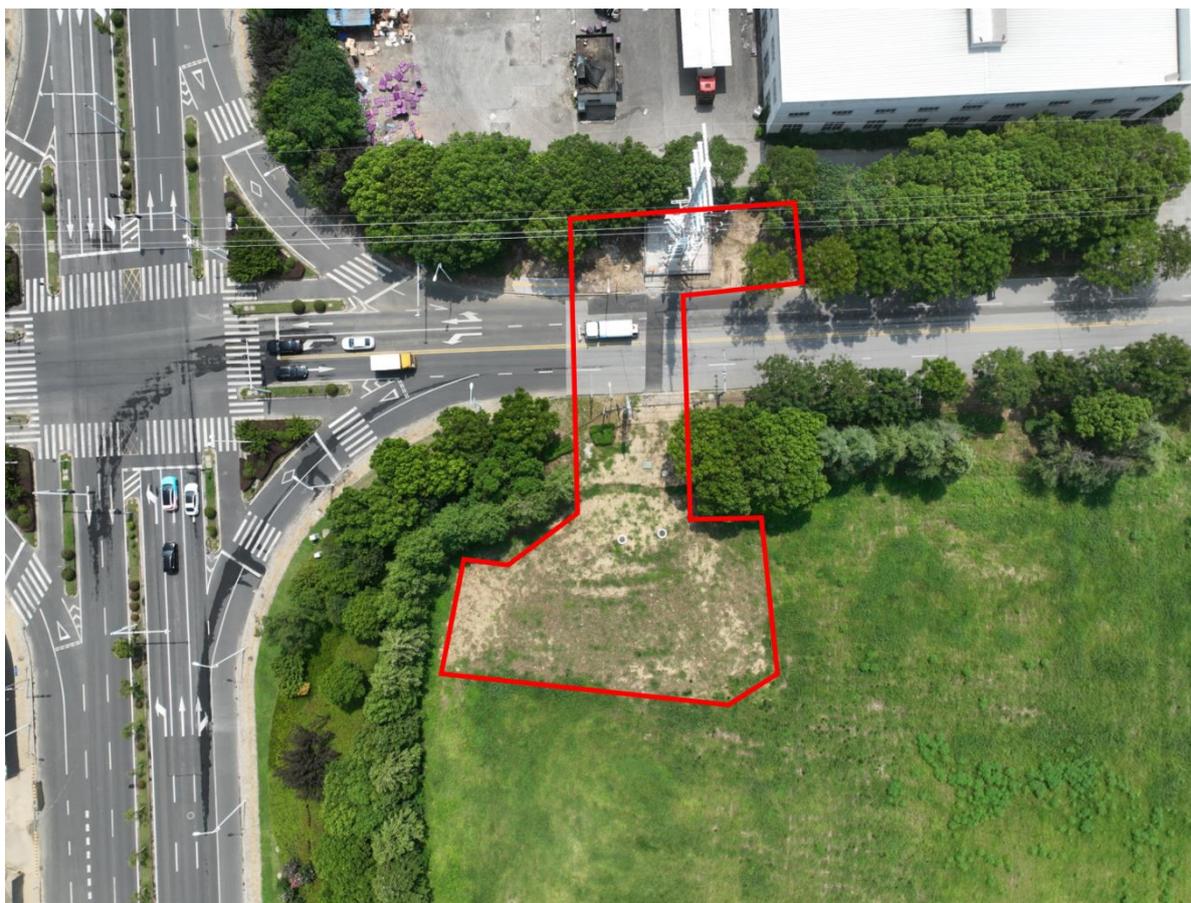
图 3.6-2 植物措施实施影像

塔基区、电缆施工区撒播草籽（2025.8）

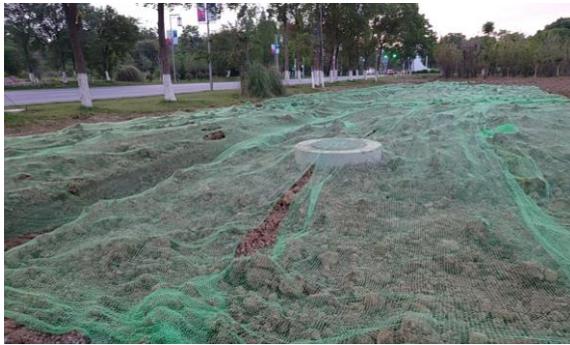
图 3.6-3 临时措施实施影像

电缆施工区密目网苫盖（2025.4）

(3) 电缆施工区：实际电缆施工较方案设计减少 30m，施工过程中电缆沟一侧堆土采用密目网苫盖进行覆盖，密目网苫盖布设面积相较于设计阶段减少 377m<sup>2</sup>。实际施工过程中临近延祥路段电缆排管施工，布设土质排水沟 58m，土质沉沙池 1 座；沿青虹路段施工的电缆未布设土质排水沟和土质沉沙池，施工过程中电缆沟有积水，采用移式泵抽排积水的方式；青虹路段拉管产生泥浆随即外运。

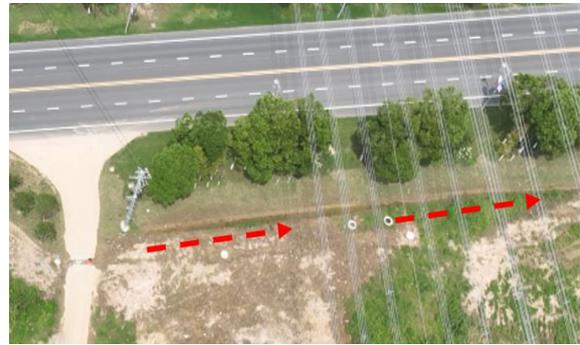
电缆施工区土质排水沟（2025.2）
