卷册检索号			
30-SS0191W-P22			
版次	0	状态	DES

江苏无锡宛山~洪峰 π 入新红变电站 110 千伏
线路工程

水土保持设施验收报告

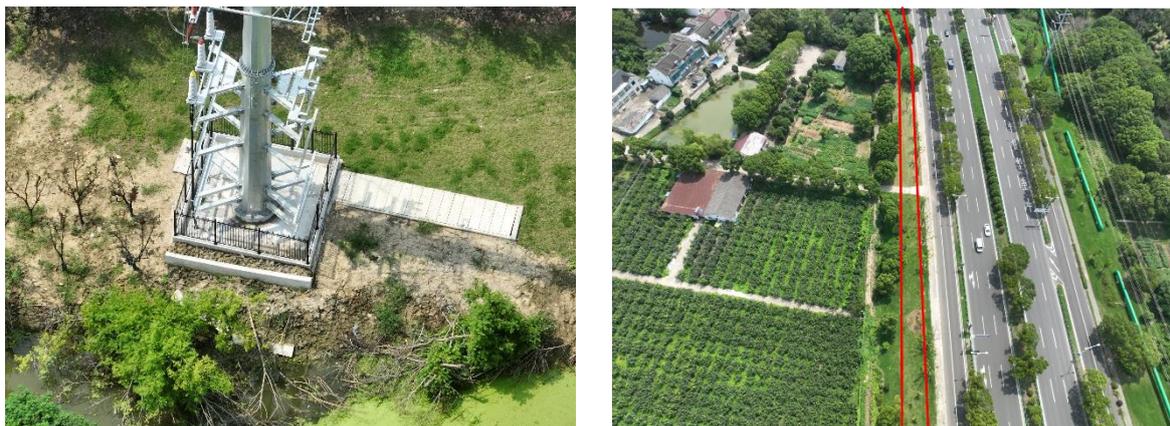
图 3.6-1 工程措施实施影像

塔基区土地整治（2025.8）

电缆施工区土地整治（2025.8）

(1) 牵张场及跨越场区: 根据现场实际情况以及询问项目施工负责人,本工程实际未布设牵张场,采用人工放线的形式。线路施工过程中跨越 380kV 线路 2 处,跨越河道 4 处,跨越 35kV 线路 1 处,跨越通信线路 3 处,跨越锡太公路 1 处(公路两侧各搭设 1 处跨越架),共布设跨越场 12 处,每处占地面积 100m²,占地面积共计 1200m²,牵张场与跨越场区面积较方案设计减少 300m²。因此,土地整治面积减少 300m²。

(2) 电缆施工区: 方案设计阶段电缆施工区考虑占用的交通运输用地的中的道路路面,在实际施工阶段,改为占用绿化带,并在后期全面进行土地整治,因此土地整治面积较方案设计增加 2643m²。

(3) 施工道路区: 实际施工阶段,新建的 T1 塔和 T2 塔距离较近,两基塔施工时共用施工便道。施工道路区面积较方案设计减少 200m²。因此,土地整治面积减少 200m²。

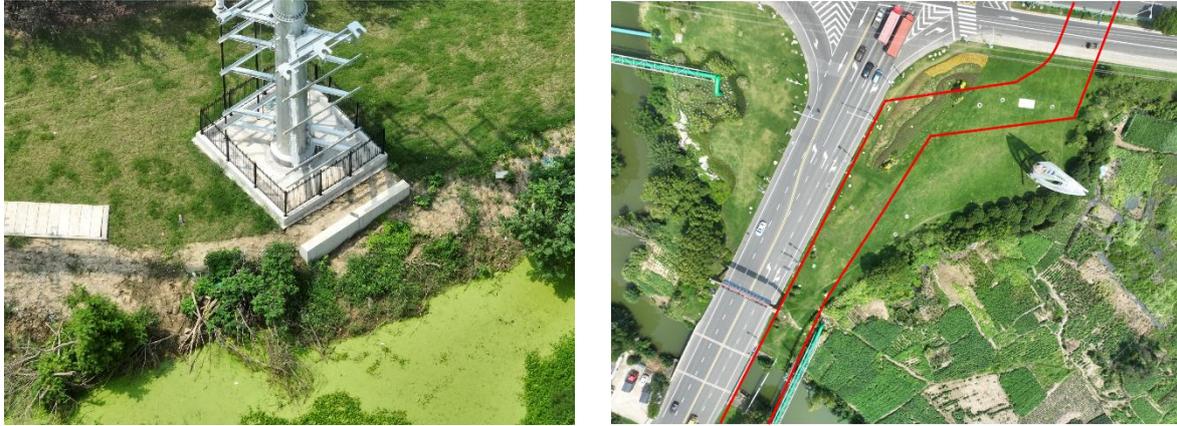
图 3.6-2 植物措施实施影像

塔基区铺植草皮（2025.8）

电缆施工区铺植草皮（2025.8）

（1）塔基区：实际施工阶段，新建 3 基塔，其中 2 基采用铺植草皮措施，实施量为 457m²；1 基采用撒播草籽措施，实施量为 78m²。方案实施阶段该区域植物措施全部考虑撒播草籽。因此，撒播草籽面积较原方案相比减少 462m²，铺植草皮面积较原方案相比增加 457m²。

（3）电缆施工区：实际施工阶段，电缆施工区大多沿交通绿化带，后期恢复占用交通运输道路全部采用铺植草皮进行恢复原地貌，实际实施量为 28705m²，方案阶段未考虑铺植草皮措施，因此铺植草皮面积增加 28605m²；占用其他土地全部采用撒播草籽

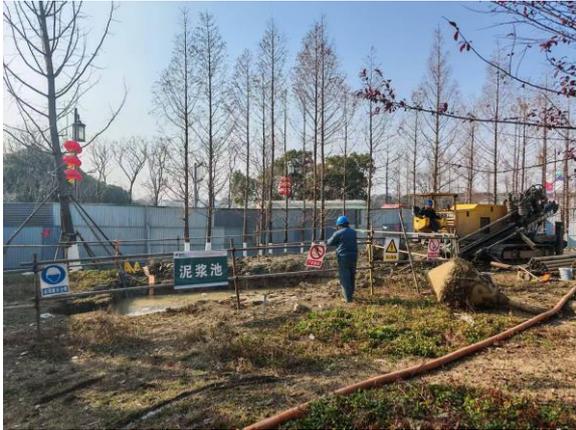
塔基区泥浆沉淀池 (2025.4)

(1) 塔基区：本工程新建杆塔 3 基，实际布设泥浆沉淀池 2 座，T1 塔和 T2 塔距离较短，实际施工阶段共用 1 座泥浆沉淀池，方案阶段只考虑布设 1 座泥浆沉淀池，因此，泥浆沉淀池增加 1 座。实际施工过程中塔基区施工工期较短，施工过程中密目网苫

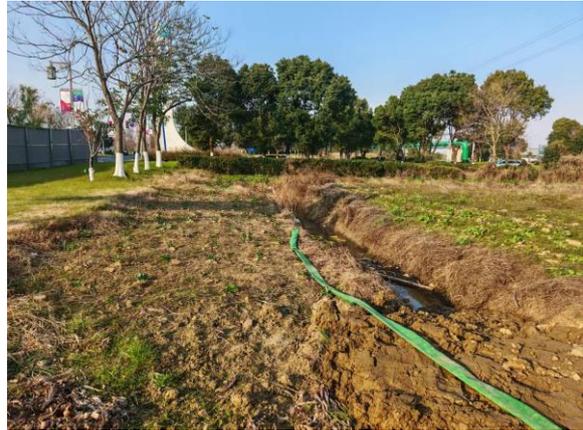
塔基区临时苫盖 (2025.3)

盖减少 144m²。临时排水沟 T1 塔和 T2 塔共用，较方案设计阶段减少长度 60m；施工期间排水汇入附近沟渠，实际未布设临时沉沙池。

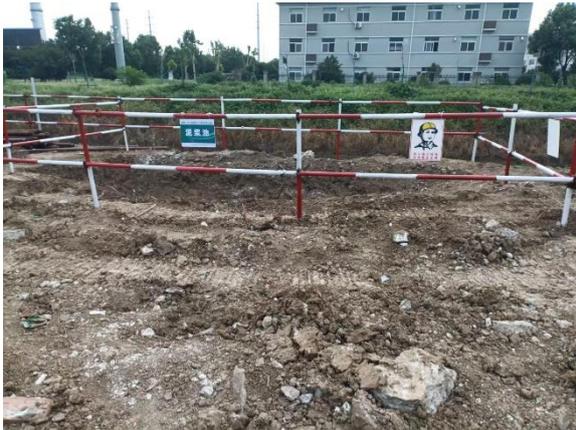
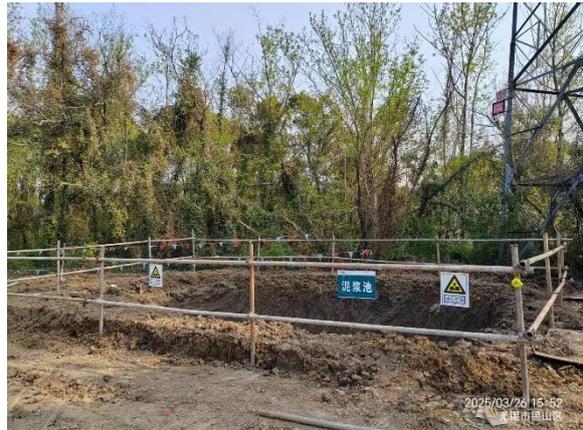
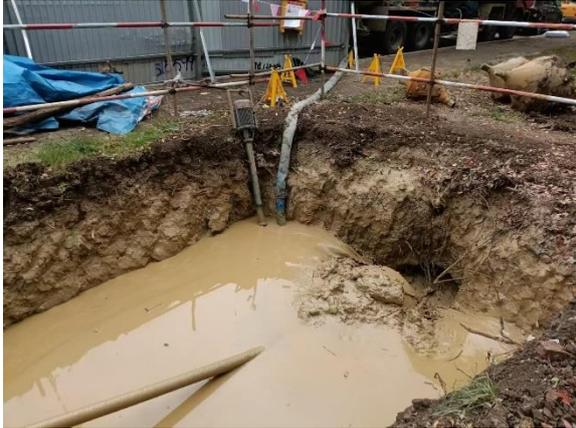
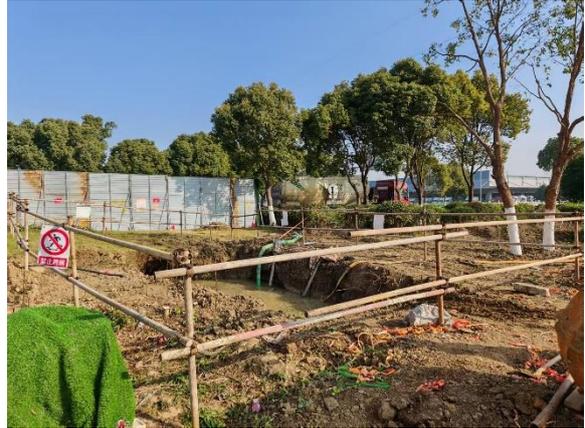
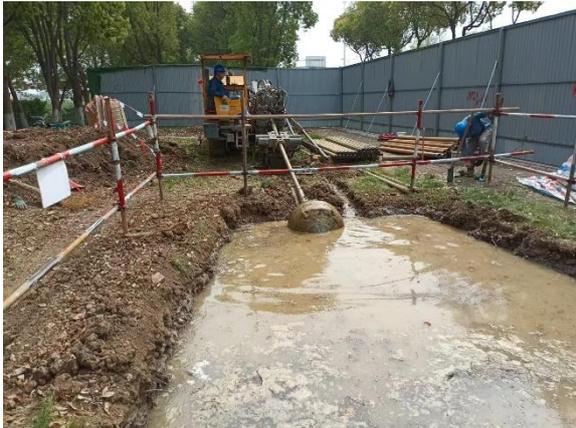
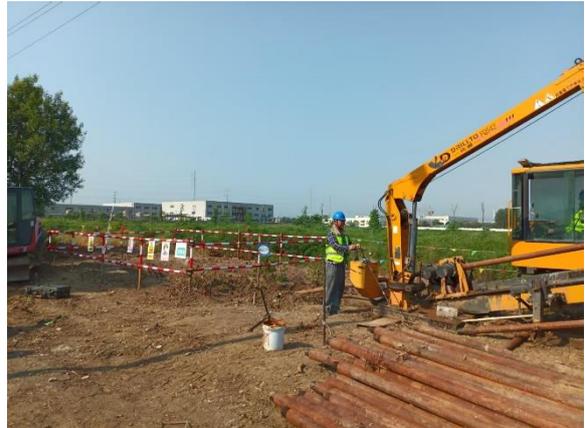
图 3.6-3 临时措施实施影像

电缆施工区泥浆沉淀池 (2025.3)

电缆施工区泥浆沉淀池（2025.4）

(3) 电缆施工区：实际电缆施工多位于交通道路一侧，施工过程中电缆沟一侧堆土采用密目网苫盖进行覆盖，相较于设计阶段减少 4477m²。实际施工过程中未布设临时排水沟和临时沉沙池，遇到降雨，电缆沟有积水，采用移动式泵抽排积水的方式。方案设计阶段未确定具体的施工工艺，实际施工过程中本项目共有 9 段拉管施工，其一端需布设泥浆沉淀池，因此增加了 9 座泥浆沉淀池。
