江苏镇江大泊 110kV 输变电工程

水土保持监测总结报告

建设单位：国网江苏省电力有限公司镇江供电分公司

监测单位：江苏辐环环境科技有限公司

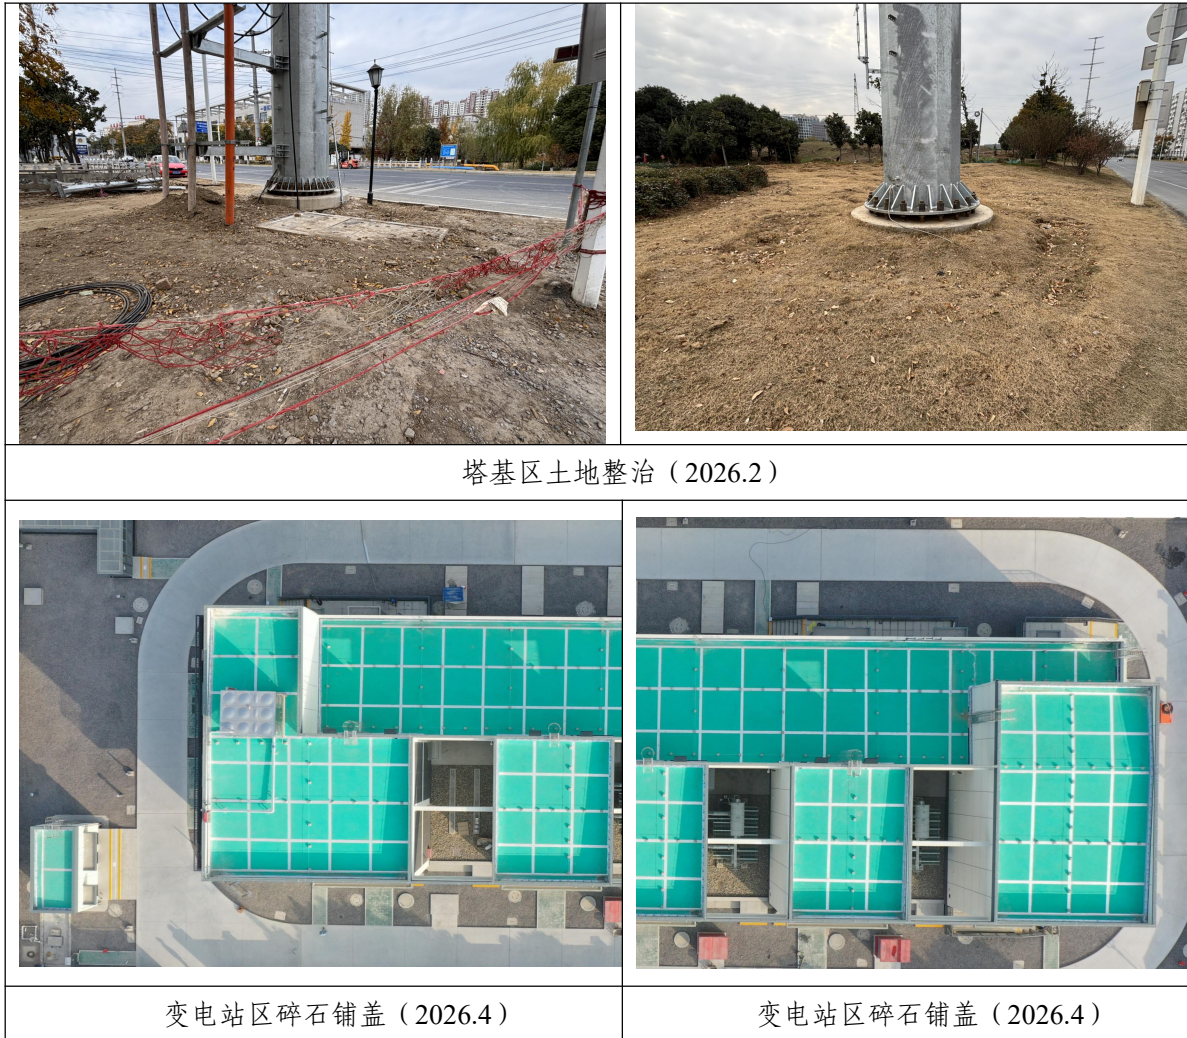
图 4-1 水土保持工程措施实施情况

防治分区	措施内容	单位	方案设计	实际实施	增减情况	实施位置	实施时间
变电站区	雨水排水管网	m	200	200	0	沿站内道路	2024.12
	土地整治	m ²	1652	0	-1652	/	/
	碎石铺盖	m	843	1410	567	除建筑、道路及地下室的部分用地 裸露地面	2026.02
进站道路区	土地整治	m ²	14	0	-14	/	/
塔基区	表土剥离	m ³	45	30	-15	永久占地、开挖区域	2022.12- 2023.06
	土地整治	m ²	126	148	22	除硬化以外区域	2026.02
	表土回覆	m ³	45	/	/	/	/
牵张场区	土地整治	m ²	1200	1100	-100	全区	2026.02
施工临时道路区	土地整治	m ²	248	80	-168	全区	2026.02
电缆工程区	表土剥离	m ³	659	520	-139	开挖区域	2024.01- 2024.10
	土地整治	m ²	2104	2898	794	除硬化以外区域	2026.02
	表土回覆	m ³	659	/	/	/	/
拆除线路区	表土剥离	m ³	0	18	18	拆除基础区域	2024.01- 2024.05
	土地整治	m ²	400	340	-60	全区	2026.02
	表土回覆	m ³	0	/	/	/	/

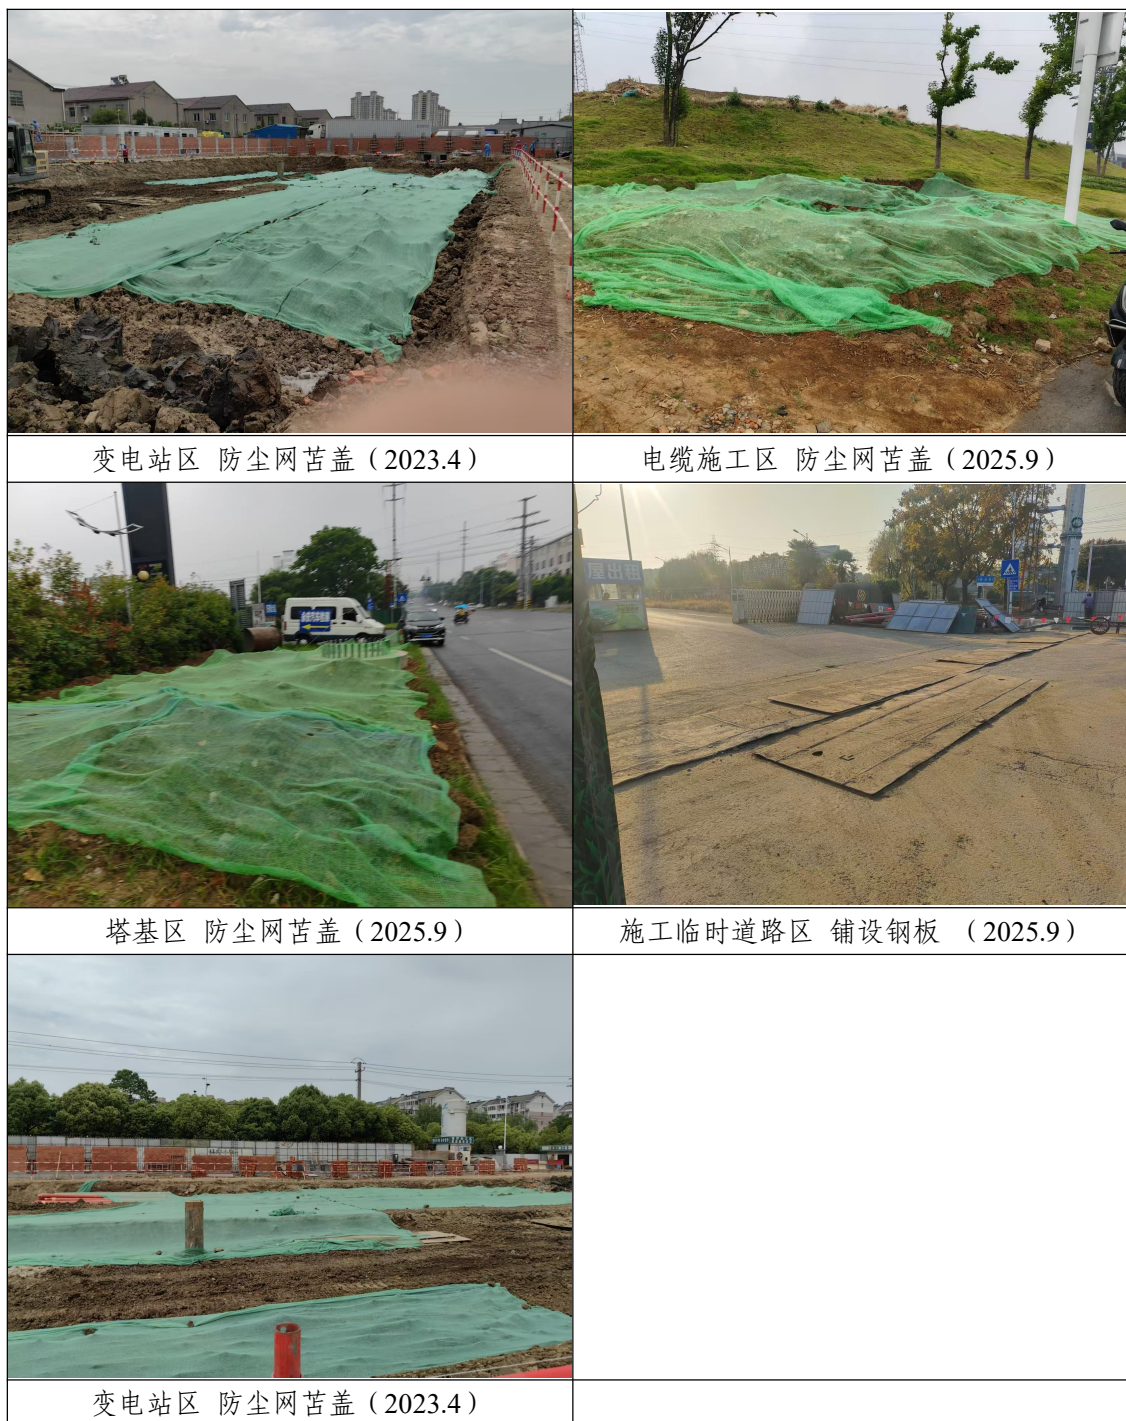
图 4-3 水土保持临时措施实施情况

防尘网苫盖	m ²	0	2000	2000	堆土及裸露地表	2024.01-2025.12
拆除线路区	彩条布苫盖	m ²	400	0	-400	/	/
	防尘网苫盖	m ²	0	300	300	堆土及裸露地表	2024.01-2024.05
