江苏镇江高资 100MW 农光复合利用项目 110 千伏  
送出工程

# 水土保持监测总结报告

建设单位：国网江苏省电力有限公司镇江供电分公司

监测单位：江苏通凯生态科技有限公司

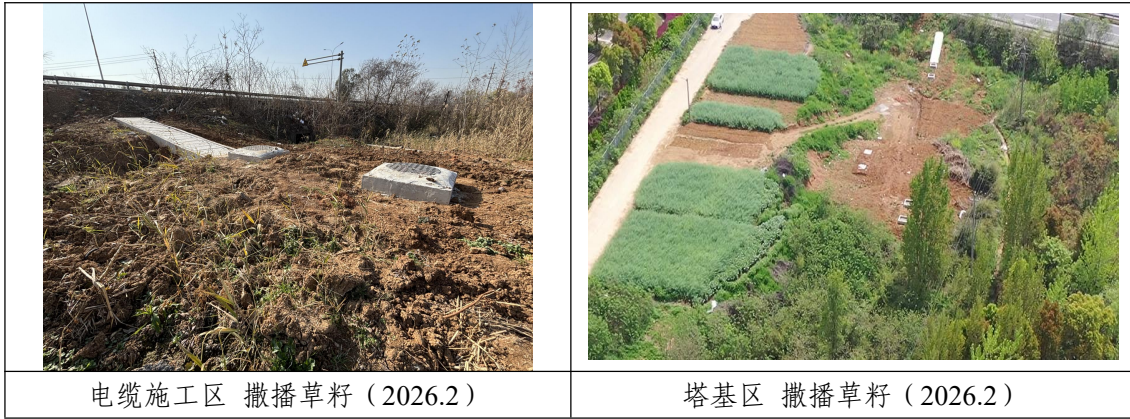
图 4-2 水土保持植物措施实施情况

表 4-5 水土保持植物措施实施情况监测结果

防治分区	措施内容	单位	工程量实施情况
塔基区	撒播草籽	m <sup>2</sup>	645
电缆施工区	撒播草籽	m <sup>2</sup>	1710
牵张场及跨越场区	撒播草籽	m <sup>2</sup>	1280
施工临时道路区	撒播草籽	m <sup>2</sup>	650

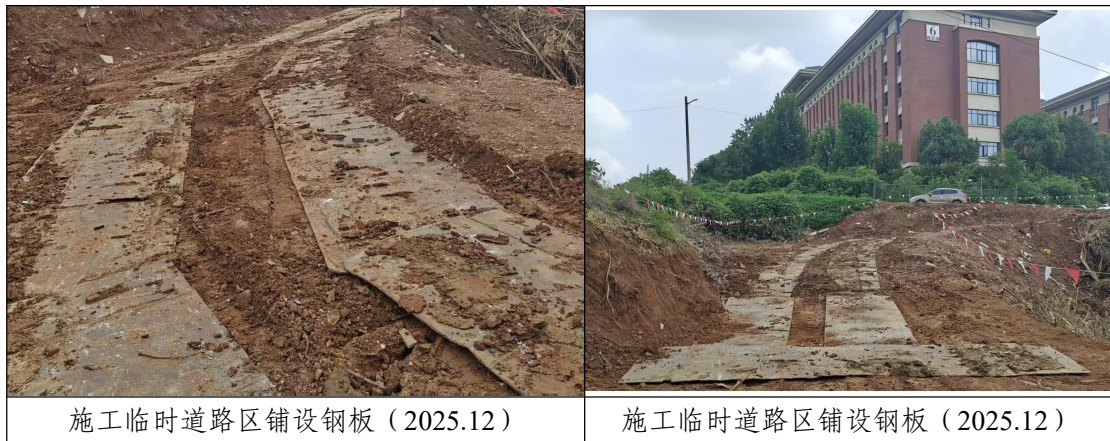
图 4-3 水土保持临时措施实施情况

表 4-9 水土保持临时措施实施变化情况

防治分区	措施内容	单位	方案设计	实际实施	增减情况	实施位置	实施时间
塔基区	防尘网苫盖	m <sup>2</sup>	500	550	50	临时堆土及裸露地表区域	2025.11-2025.12
	土质排水沟	m	140	0	-140	/	/
	土质沉沙池	座	2	0	-2	/	/
	泥浆沉淀池	座	1	1	0	灌注桩基础施工一侧	2025.11
电缆施工区	泥浆沉淀池	座	2	1	-1	拉管施工一侧	2025.11
	防尘网苫盖	m <sup>2</sup>	1100	1200	100	临时堆土及裸露地表区域	2025.11-2025.12
	土质排水沟	m	220	0	-220	/	/
	土质沉沙池	座	3	0	-3	/	/
牵张场及跨越场区	铺设钢板	m <sup>2</sup>	1000	520	-480	机械占压区域	2026.01
	彩条布铺垫	m <sup>2</sup>	200	0	-200	/	/
施工临时道路区	铺设钢板	m <sup>2</sup>	600	550	-50	松软路面区域	2025.11-2026.01
