镇江陵口（胡良）220 千伏输变电工程

水土保持监测总结报告

建设单位：国网江苏省电力有限公司镇江供电分公司

监测单位：江苏方天电力技术有限公司

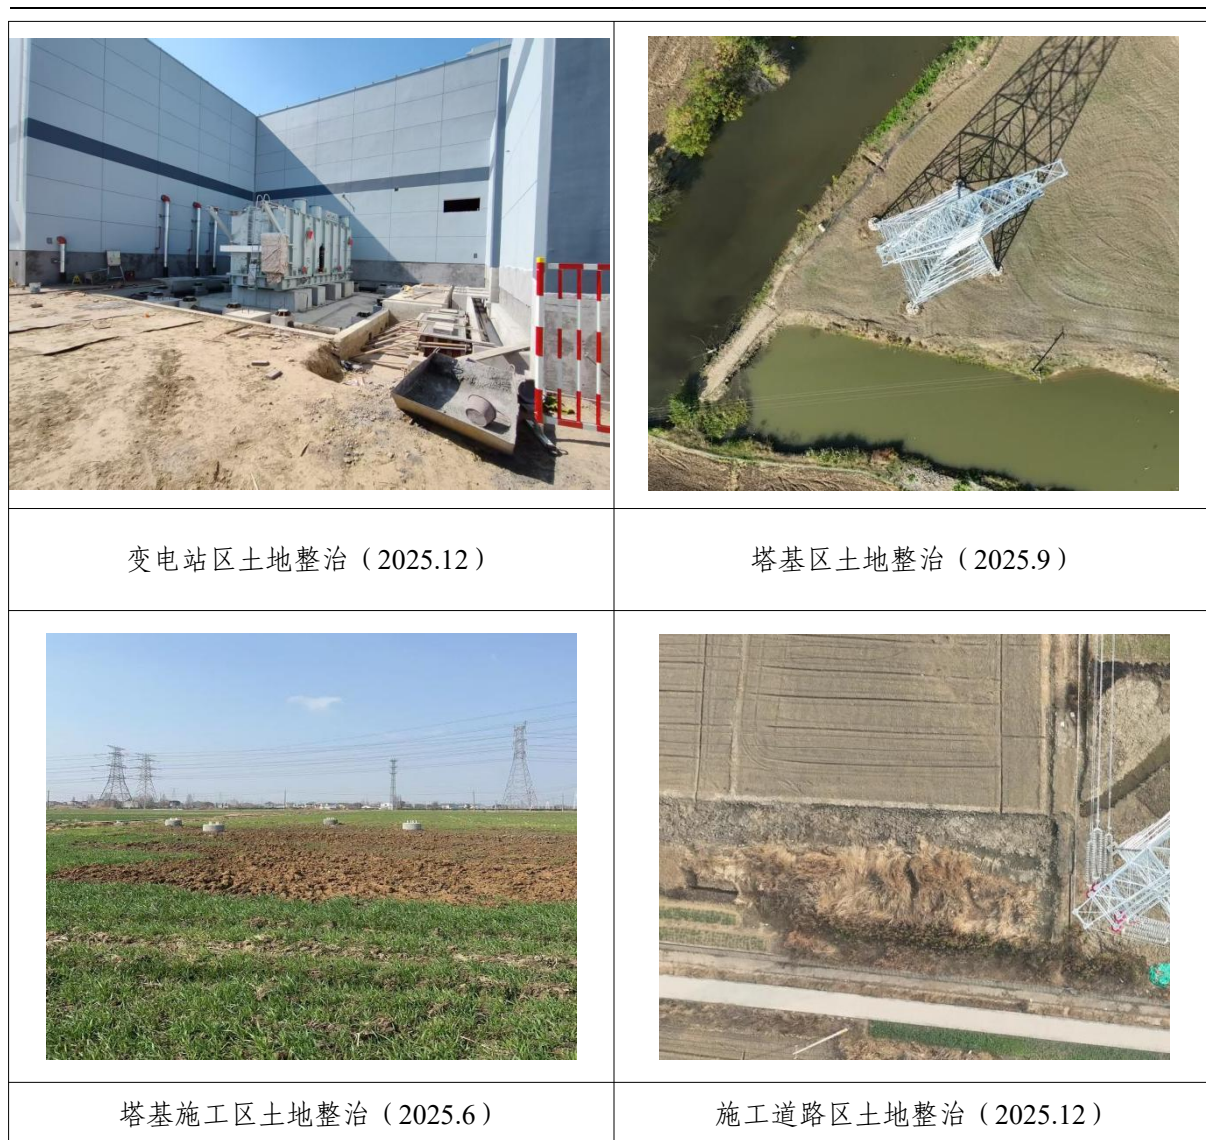
图 4-1 水土保持工程措施实施情况

防治分区	措施内容	单位	方案设计	实际实施	增减情况	实施位置	实施时间
变电站区	表土剥离	万 m ³	0.33	0.57	0.24	全区	2025.1-2025.3
	土地整治	hm ²	0.38	0.54	0.16	裸露地表	2025.11-2025.12
	排水管网	m	480	480	0	变电站建筑物周边、道路一侧	2025.4-2025.6
施工生产生活区	表土剥离	万 m ³	0.12	0.17	0.05	全区	2025.1-2025.3
	土地整治	hm ²	0.4	0.56	0.16	全区	2026.1-2026.2
临时堆土场区	土地整治	hm ²	0.2	0	-0.20	-	-
塔基区	表土剥离	万 m ³	1.11	1.03	-0.08	永久占地和泥浆沉淀池等开挖区域	2025.4-2025.9
	土地整治	hm ²	12.04	11.20	-0.84	全区裸露地表	2025.7-2025.11
牵张场及跨越场区	土地整治	hm ²	2.46	2.48	0.02	全区裸露地表	2025.11-2025.12
施工道路区	土地整治	hm ²	1.29	1.53	0.24	全区裸露地表	2025.10-2025.11

实际施工阶段，经现场踏勘核实，变电站区部分区域原生表土厚度较厚、植被根系分布较深，为满足表土剥离及后续施工要求，实际部分区域表土剥离深度超过 30cm，因此，实际表土剥离量 0.57 万 m^3 ，较方案设计增加 0.24 万 m^3 。经现场实测及施工单位确认，变电站区配电装置楼及辅助用地占地减少，站内总占地不变，实际土地整治面积 0.54 hm^2 ，较方案设计增加 0.16 hm^2 。

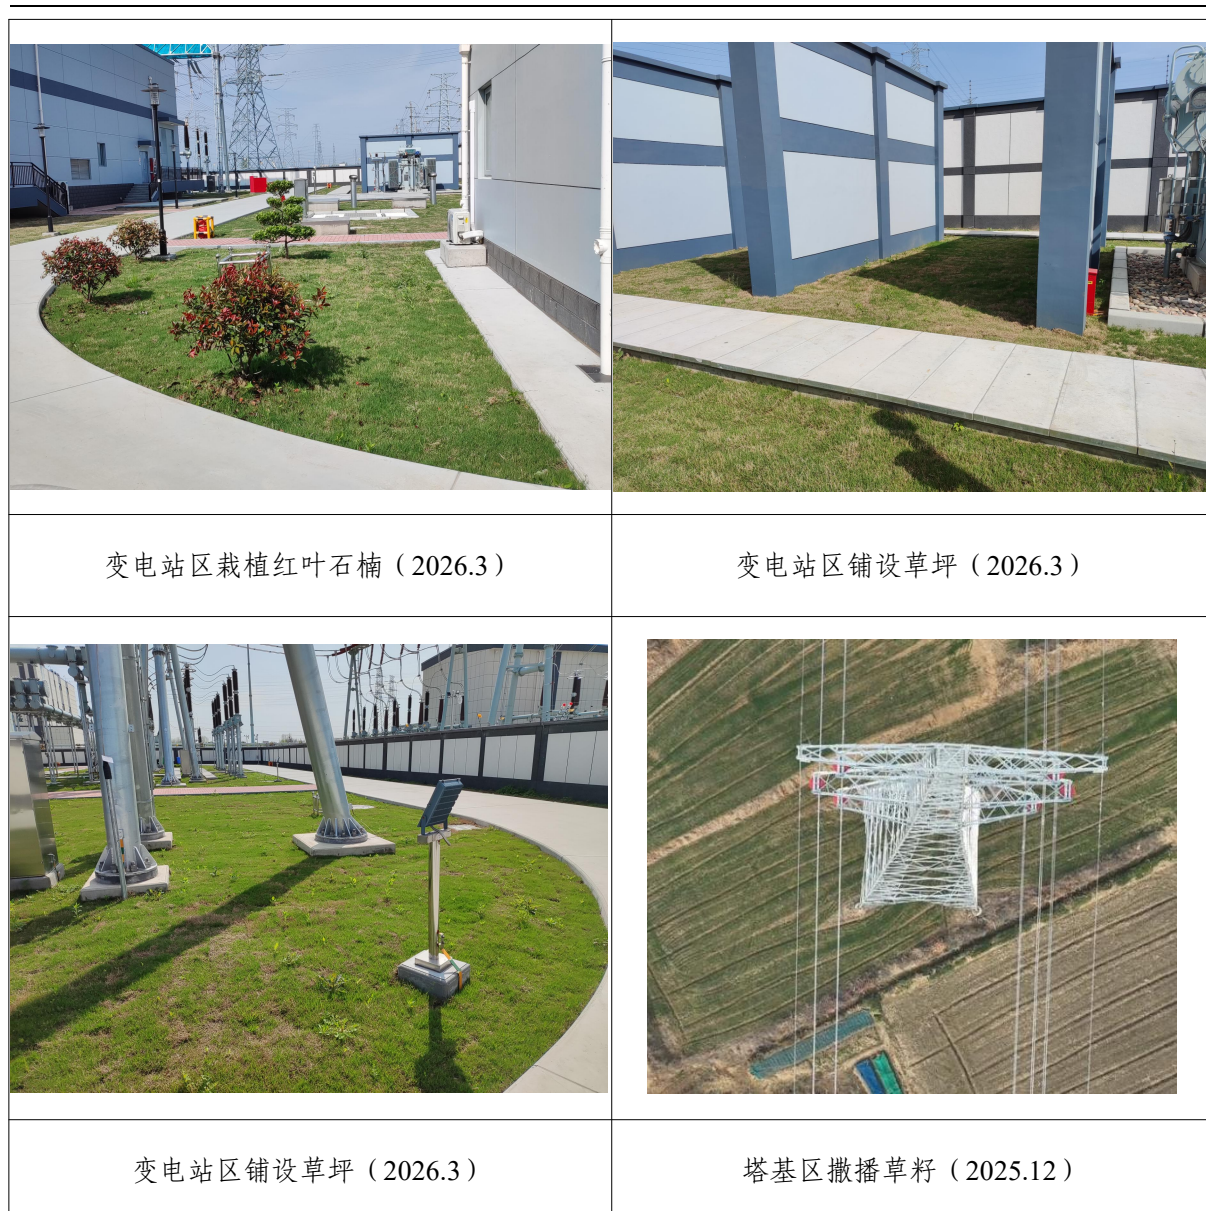
图 4-2 水土保持植物措施实施情况

防治分区	措施内容	单位	方案设计	实际实施	增减情况	实施位置	实施时间
变电站区	撒播草籽	hm ²	0.05	0.05	0	围墙外红线内区域	2025.10-2026.2
	栽植黄杨	株	0	120	120	变电站围墙内裸露地表	2025.10-2026.2
	栽植红叶石楠	株	0	30	30	变电站围墙内裸露地表	2025.10-2026.2
	铺植草皮	hm ²	0.33	0.49	0.16	变电站围墙内裸露地表	2025.10-2026.2
塔基区	撒播草籽	hm ²	3.97	4.31	0.34	占用的空闲地及绿化带区域、林地	2025.10-2026.2
	栽植黄杨	株	6530	0	-6530	占用道路绿化带区域	0
牵张场及跨越场区	撒播草籽	hm ²	0.48	0.50	0.02	占用的空闲地区域	2025.11-2026.2
施工道路区	撒播草籽	hm ²	0.39	0.46	0.07	占用的空闲地区域	2025.10-2026.2
