镇江全州~锦湖 T 接西门 110 千伏线路改接工程

水土保持监测总结报告

建设单位：国网江苏省电力有限公司镇江供电分公司

监测单位：江苏辐环环境科技有限公司

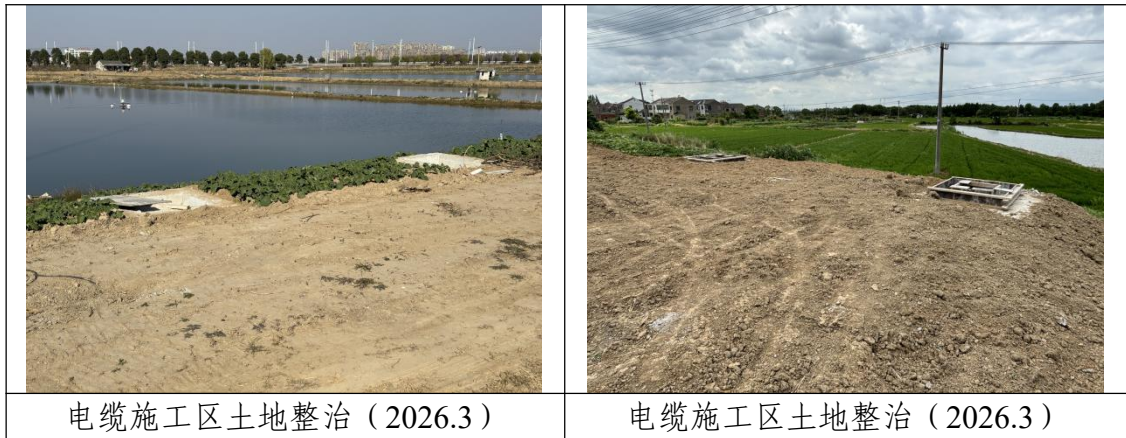
图 4-1 水土保持工程措施实施情况

经现场勘查，建设单位对本工程各分区实施了相关水土保持工程措施，具体实施变化情况表 4-3，相关工程措施实施情况见图 4-1。

防治分区	措施内容	单位	方案设计	实际实施	增减情况	实施位置	实施时间
电缆施工区	表土剥离	m ³	4152	4235	83	植被良好区域	2025.5-2025.8
	土地整治	m ²	13604	18466	4862	除硬化外区域	2026.3
牵张及跨越施工区	土地整治	m ²	4320	3100	-1220	全区	2026.3
施工道路区	土地整治	m ²	2835	2835	0	全区	2026.3

实际施工阶段，电缆施工区占地面积增加，可剥离表土面积增加，因此电缆施工区表土剥离量较方案设计增加；同时由于硬化占地面积减少，除硬化外区域占地面积增加，施工后期电缆施工区除硬化外区域进行土地整治，因此电缆施工区土地整治面积较方案设计增加 4862m²。

实际施工阶段，由于牵张及跨越施工区占地面积减少，施工后期对牵张及跨越施工区全区进行土地整治，因此牵张及跨越施工区土地整治面积较方案设计减少 1220m²。

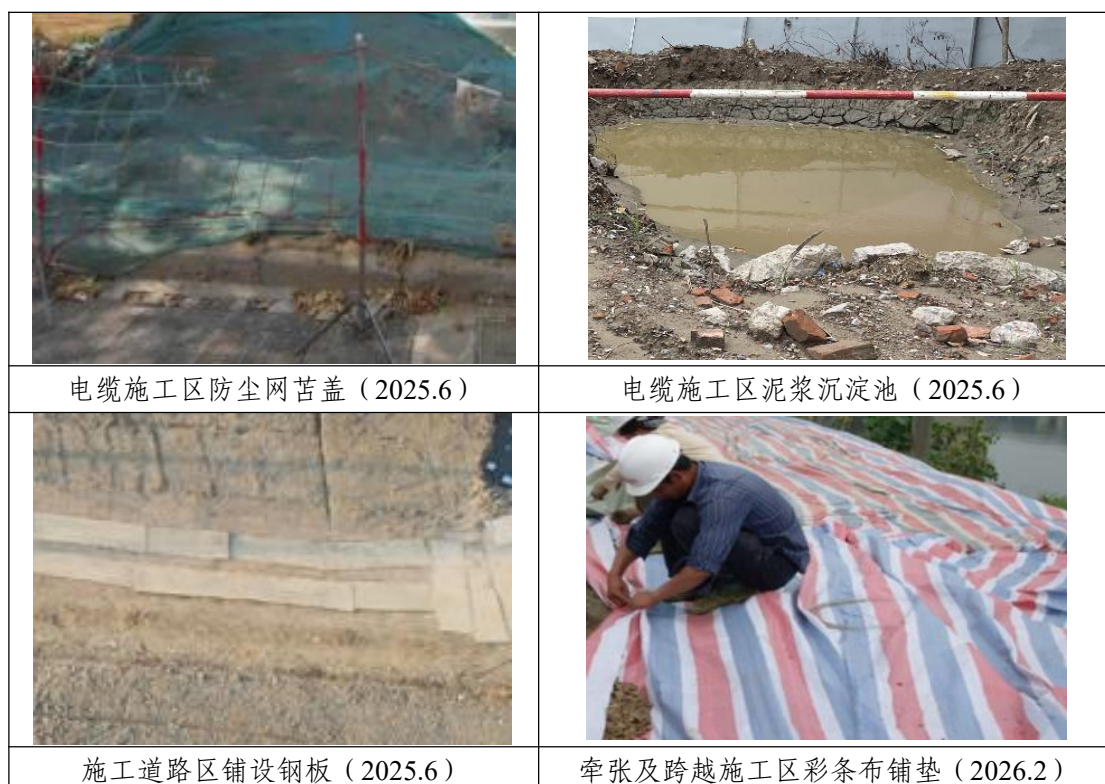
图 4-2 水土保持临时措施实施情况

防治分区	措施内容	单位	方案设计	实际实施	增减情况	实施位置	实施时间
电缆施工区	泥浆沉淀池	座	2	18	16	拉管施工一侧	2025.5-2025.8
	彩条布苫盖	m ²	6000	0	-6000	/	/
	防尘网苫盖	m ²	0	7640	7640	临时堆土及裸露地表区域	2025.5-2025.8
	临时排水沟	m	1910	556	-1354	电缆开挖一侧	2025.5-2025.8
	临时沉沙池	座	4	4	0	排水沟末端	2025.5-2025.8
牵张及跨越施工区	铺设钢板	m ²	3400	1440	-1960	机械占压区域	2026.2-2026.3
	彩条布铺垫	m ²	920	360	-560	部分裸露地表	2026.2-2026.3
施工道路区	铺设钢板	m ²	2835	2280	-555	松软路面区域	2025.5-2026.2
