镇江西门 110 千伏变电站异地改造工程

# 水土保持监测总结报告

建设单位：国网江苏省电力有限公司镇江供电分公司

监测单位：江苏辐环环境科技有限公司

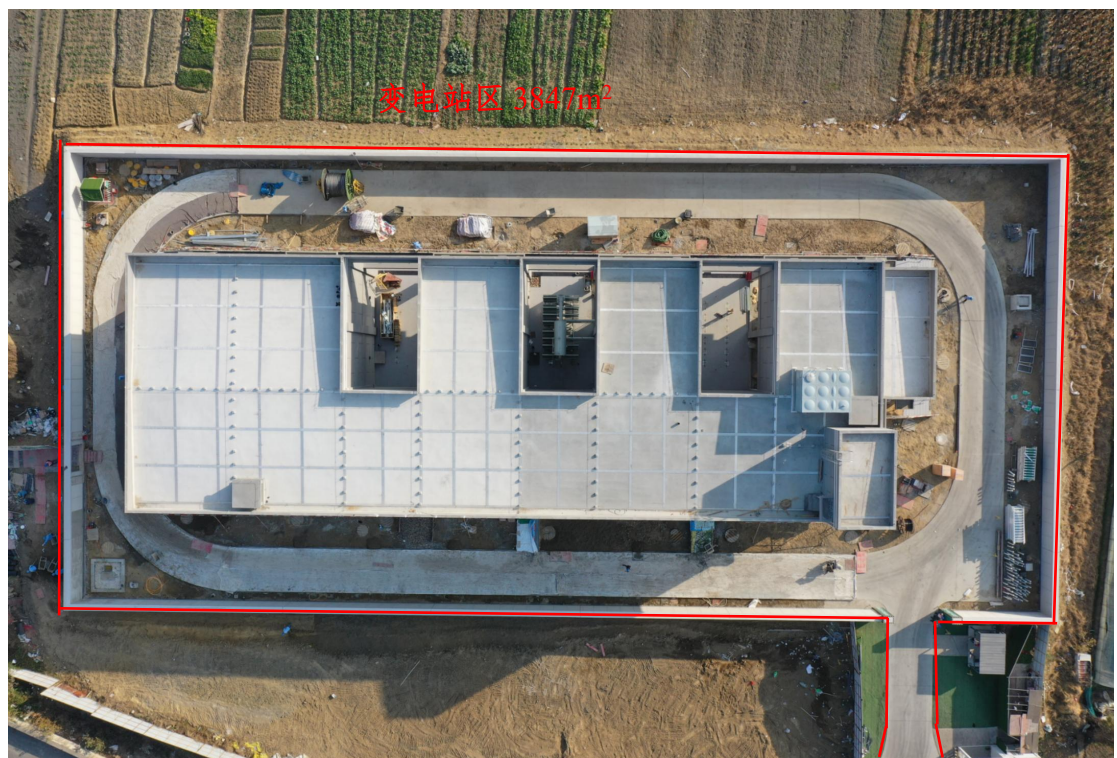
图 3-1 变电站区 防治责任范围遥感影像图 (2026.6)

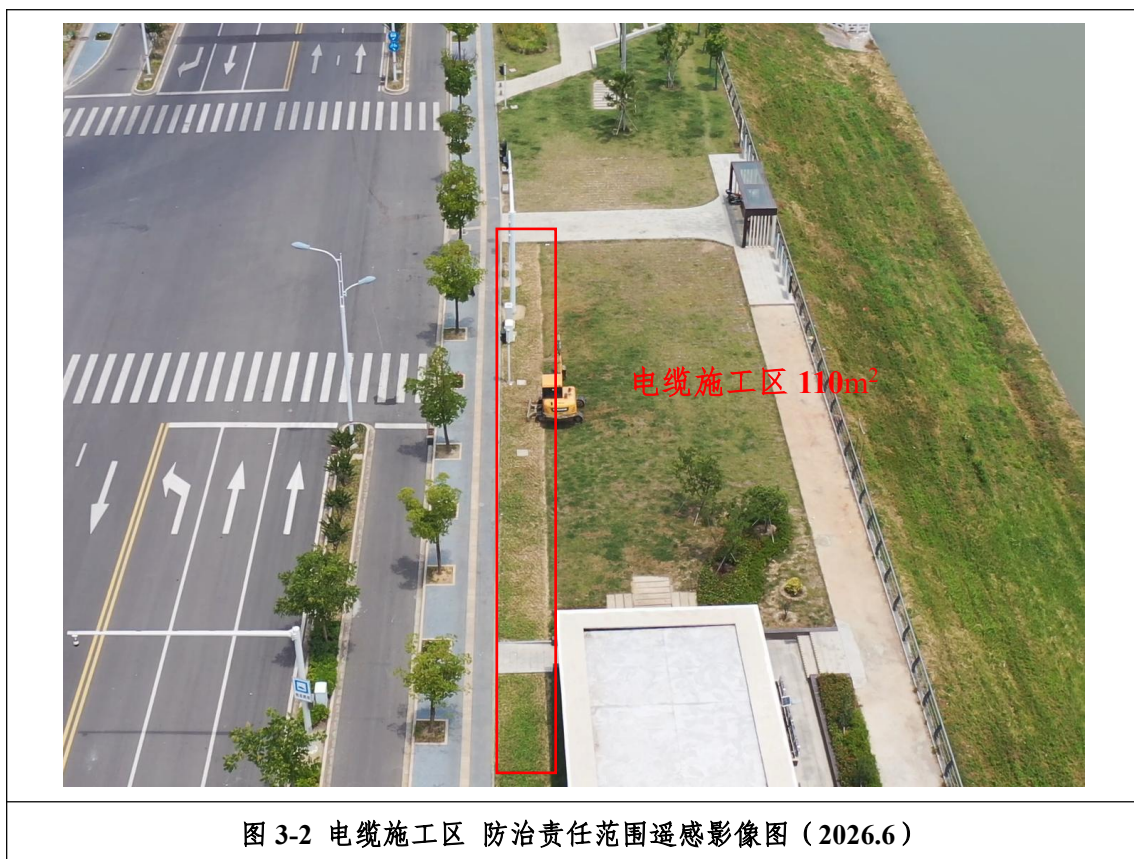
图 3-2 电缆施工区 防治责任范围遥感影像图（2026.6）

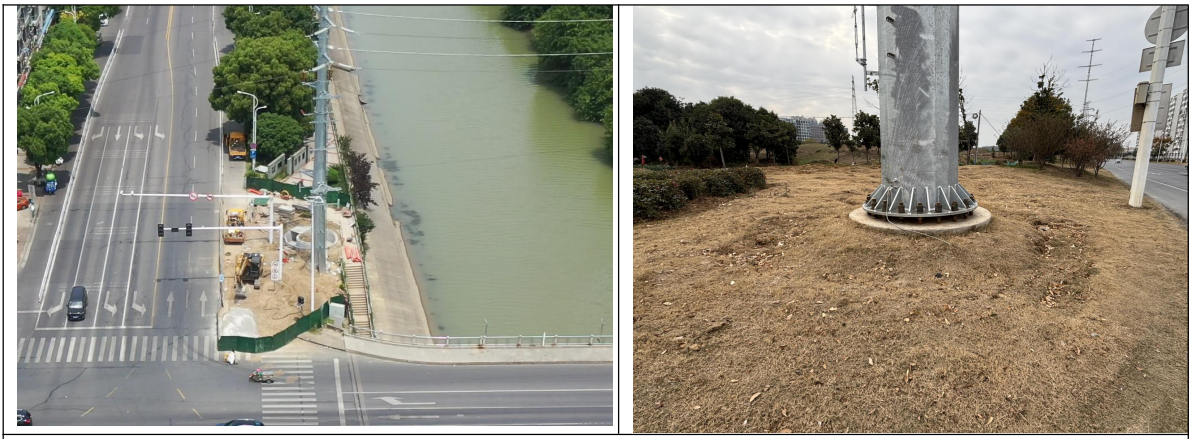
塔基区土地整治（2026.5）

程中,为了减少土方挖填产生的水土流失,仅对永久占地及开挖区域进行了表土剥离,对扰动深度小于 20cm 的临时占地区域采取了密目网苫盖以保护表土,故表土剥离、回覆量为 50m<sup>3</sup>,较方案设计 103m<sup>3</sup>减少了 53m<sup>3</sup>;施工结束后,对塔基区除硬化外裸露地表进行土地整治,实际塔基区除硬化外占地面积减少,故土地整治面积较方案设计增加 18m<sup>2</sup>。

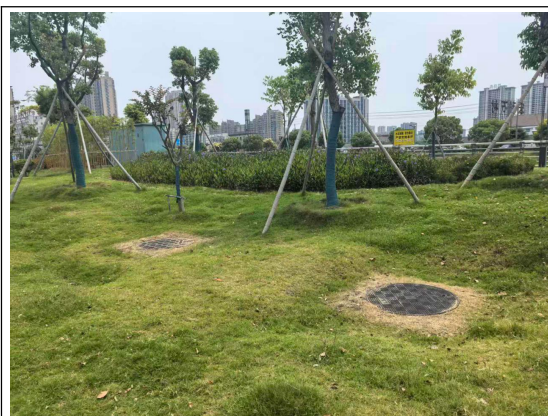
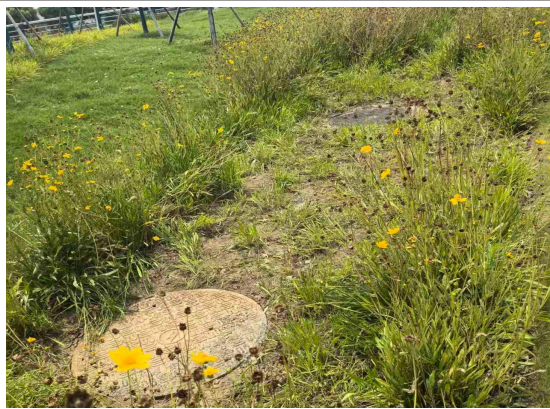
电缆施工区 撒播草籽（2026.6）

| 防治分区 | 措施内容 | 单位 | 方案设计 | 实际实施 | 增减情况 | 实施位置 | 实施时间 |
|---|---|---|---|---|---|---|---|
| 电缆施工区 | 撒播草籽 | m <sup>2</sup> | 9451 | 9345 | -106 | 占用绿化带、空闲地除硬化外区域 | 2026.6 |
