建设项目竣工环境保护验收调查表

项目名称： 徐州 220kV 丁楼等 5 项输变电工程

建设单位： 国网江苏省电力公司徐州供电公司

编制单位： 江苏省苏核辐射科技有限责任公司

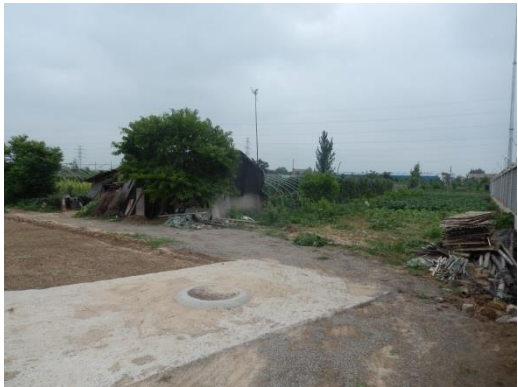
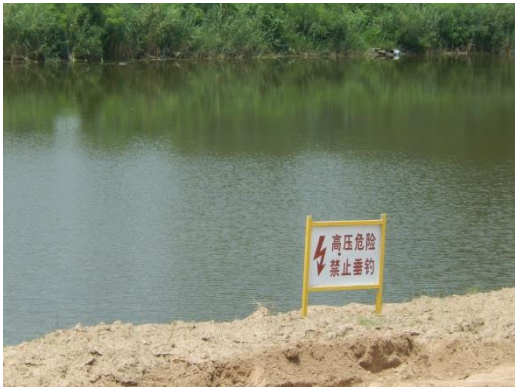
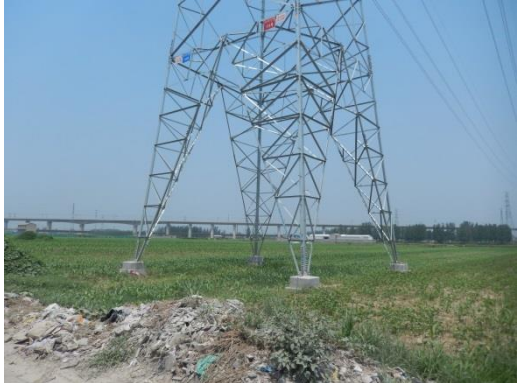
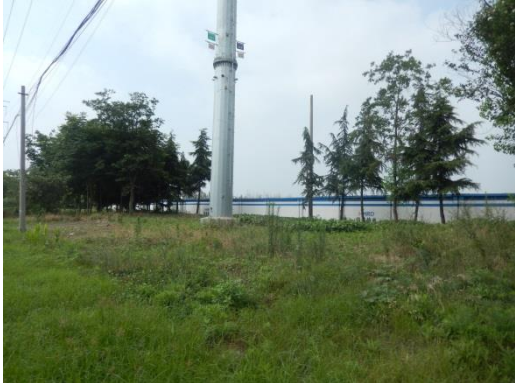
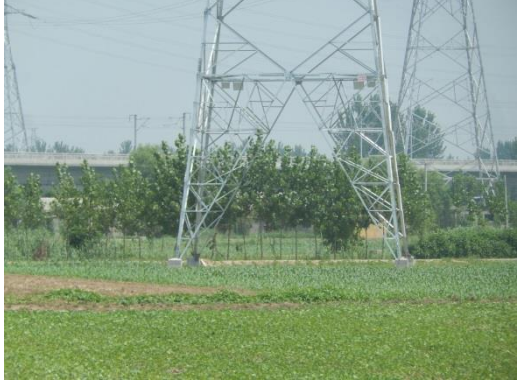
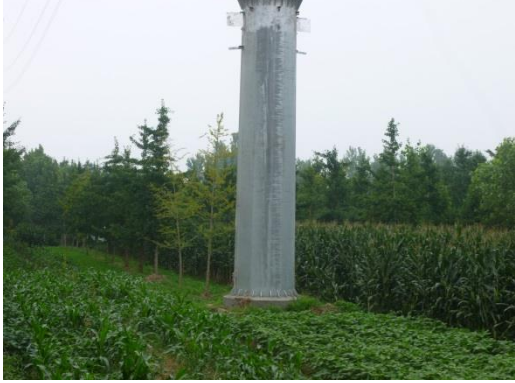
图 6-2 生态恢复及环保措施示图

本批各变电站及线路塔基周围的土地已恢复原貌，变电站及线路塔基建设时堆积的渣土均已平整并进行绿化，未对周围的生态环境发生破坏。输电线路施工对周围景观有短暂影响，建成后对景观有一定影响。项目周围环境恢复情况及相关环保设施见图 6-2。

<p>220kV 丁楼变防火墙示例</p>	<p>220kV 位庄变安全警示示例</p>

<p>220kV 丁楼变电站内绿化示例</p>	<p>220kV 丁楼变围墙安全警示示例</p>

<p>220kV 丁楼变东侧围墙生态恢复示例</p>	<p>废黄河（徐州市区）重要湿地附近安全警示示例</p>

<p>220kV 黄丁 2617/黄丁 2618 线#119 塔基生态恢复示例</p>	<p>220kV 美丁 2E51/美丁 2E52 线#2 塔基生态恢复示例</p>

<p>220kV 美丁 2E51/美丁 2E52 线#25 塔基生态恢复示例</p>	<p>220kV 邵红 4W47/邵红 4W48 线#62 塔基生态恢复示例</p>

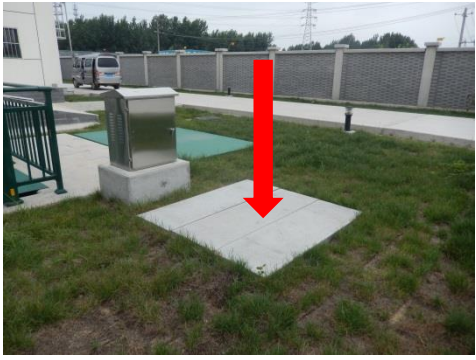
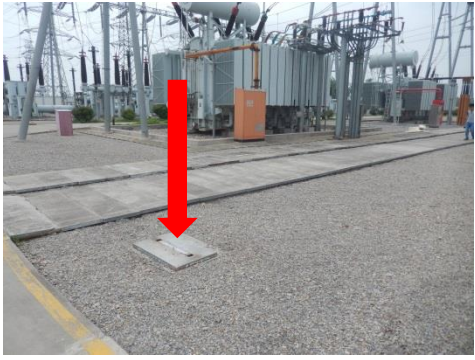
图 6-3 各变电站事故油池

此次验收的 2 座变电站均设有事故油池，变电站运行期正常情况下，变压器无漏油产生。事故时排出的油经事故油池统一收集，交由有资质单位回收处理，不外排。各变电站变压器事故排放油防治措施检查结果见表 6-4，事故油池照片见图 6-3。事故油池容量能够满足各变压器事故排放油的收集。

220kV 丁楼变事故油池		220kV 位庄变事故油池
