建设项目竣工环境保护验收调查表

项目名称：连云港 220kV 灌西等 2 项输变电工程

建设单位：国网江苏省电力公司连云港供电公司

编制单位：江苏省苏核辐射科技有限责任公司

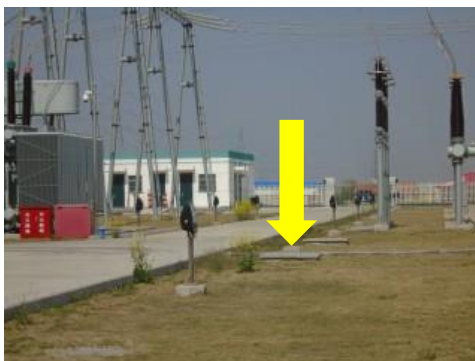
图 6-2 220kV 灌西变事故油池照片

此次验收的 220kV 灌西变设有事故油池，变电站运行期正常情况下，变压器无漏油产生。事故时排出的油经事故油池统一收集，交由有资质单位回收处理，不外排。灌西变变压器事故排放油防治措施检查结果见表 6-2，事故油池容量能够满足变压器事故排放油的收集。

项目名称	变电站名称	油污防治措施	落实情况
220kV 灌西输变电工程	220kV 灌西变	事故油池 (40m ³)	已建
