建设项目竣工环境保护验收调查表

项目名称： 无锡 220kV 澄江变至东园变线路双 π 入南运变
等 9 项输变电工程

建设单位： 国网江苏省电力有限公司无锡供电分公司

编制单位： 江苏省苏核辐射科技有限责任公司

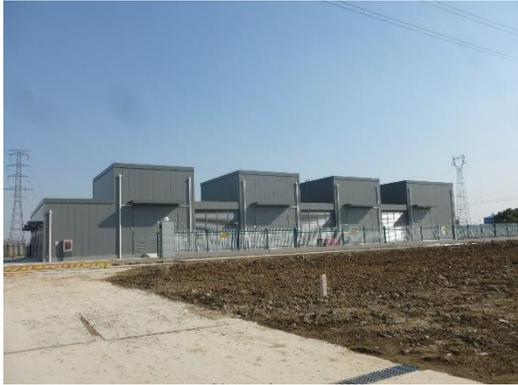
<p>110kV 黄台变户内型设计</p>	<p>110kV 石季 747 线门#3 塔安全警示示例</p>

本批验收的各变电站均采用户内型设计，在设备选型时采用了符合设计要求的主变，变电站采用隔声墙、隔声门措施以降低噪声对环境的影响。验收监测结果表明，变电站厂界环境噪声排放满足《工业企业厂界环境噪声排放标准》(GB12348-2008) 的相应标准要求，厂界外环境噪声满足《声环境质量标准》(GB3096-2008) 的相应标准要求。架空线路沿线测点处噪声满足《声环境质量标准》(GB3096-2008) 的相应标准要求。

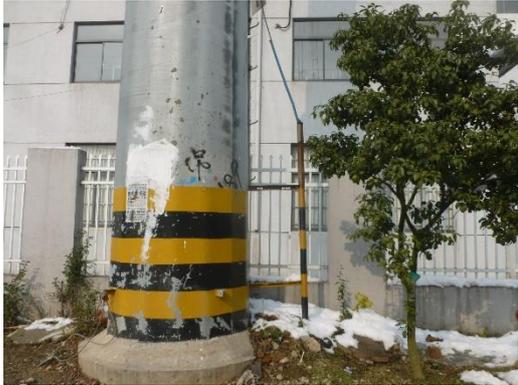
本批各变电站、线路塔基或管廊周围的土地已恢复原貌，变电站及线路塔基建设时堆积的渣土均已平整并进行绿化，未对周围的生态环境发生破坏。塔基及电缆管廊上方在施工结束后已进行覆土和植被恢复。输电线路施工对周围景观有短暂影响，建成后对景观有一定影响。项目周围生态环境恢复情况及相关环保设施见图 6-1。

<p>110kV 孟影 1924 线九#1 塔基生态恢复示例</p>	<p>110kV 严村变围墙安全警示示例</p>

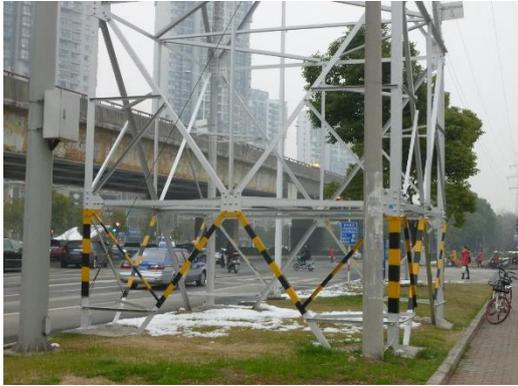
<p>110kV 光扬 933 线#7 塔基生态恢复示例</p>	<p>110kV 黄台变污水处理装置</p>

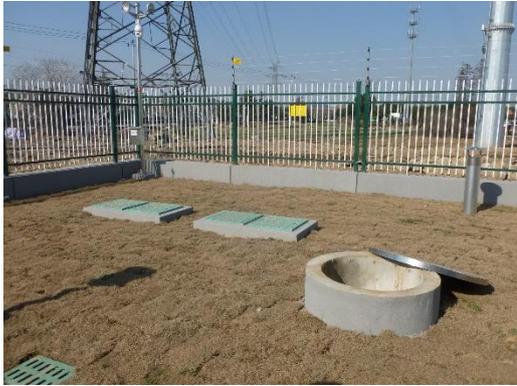
本批验收 4 座变电站均属于无人值守变电站，站内巡检人员产生的少量生活污水排入化粪池并定期清理，具备接管条件的 110 千伏黄台变电站的站内生活污水经化粪池处理后排入市政污水管网进行集中处理，不外排，符合环境影响报告表及批复文件

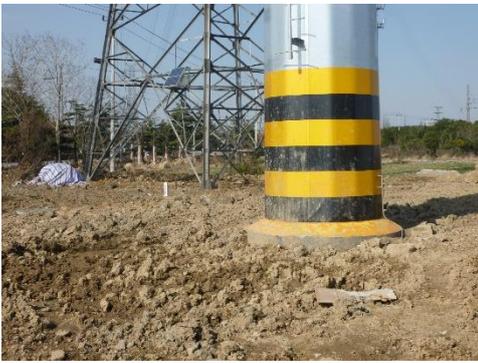
<p>110kV 堇寺 7M3 线 2 塔基生态恢复示例</p>	<p>110kV 龙山变主变室内吸声墙示例</p>

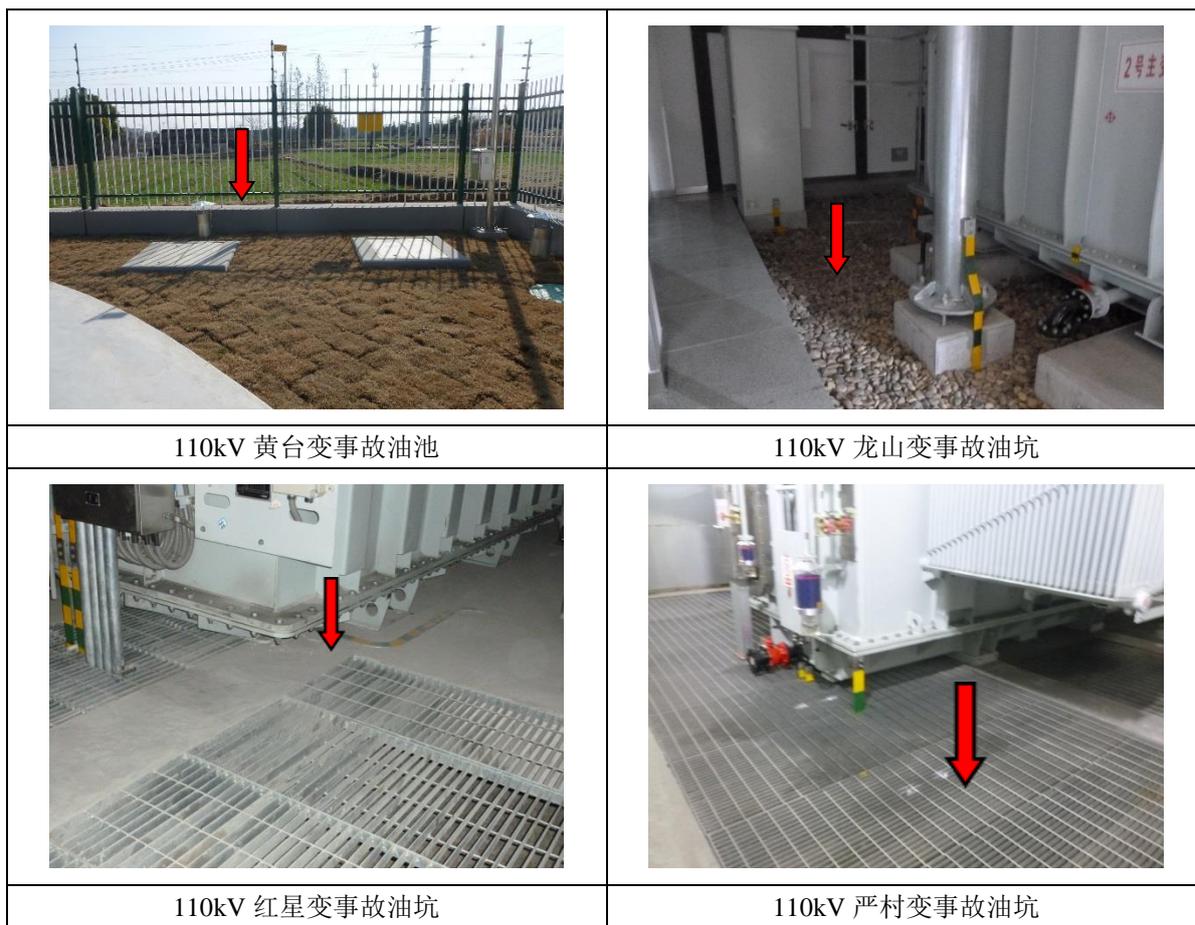
图 6-4 各变电站事故油池（坑）照片

此次验收的 4 座变电站均设有事故油池（坑），变电站运营期正常情况下，变压器无漏油产生。事故时排出的油经事故油池（坑）统一收集，交由有资质单位回收处理，不外排。各变电站变压器事故排放油防治措施检查结果见表 6-3，事故油池（坑）照片见图 6-2。事故油池（坑）容量能够满足各变压器事故排放油的收集。

序号	项目名称	变电站名称	油污防治措施	落实情况
1	110kV 黄台输变电工程	110kV 黄台变	事故油池（40m ³ ）	已建
2	110kV 龙山变电站扩建工程	110kV 龙山变	事故油坑（40m ³ ）	已建
3	110kV 红星变扩建#2 主变工程	110kV 红星变	事故油坑（40m ³ ）	已建
5	110kV 严村变扩建#2 主变工程	110kV 严村变	事故油坑（40m ³ ）	已建
