江苏盐城泰东 110 千伏输变电工程 建设项目竣工环境保护 验收调查报告表

建设单位： 国网江苏省电力有限公司盐城供电分公司

调查单位： 江苏省苏核辐射科技有限责任公司

编制日期：二〇二一年四月

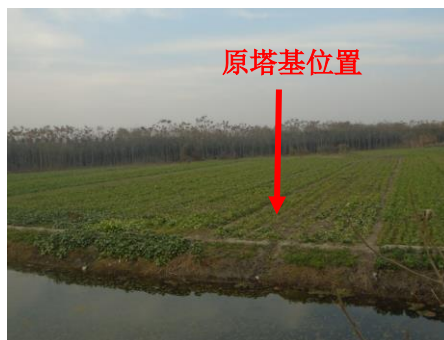
图 8-1 110kV 泰东变配套线路拆除塔基恢复示例

本工程中拆除的铁塔、导线等作为废旧物资由盐城供电分公司统一回收利用, 拆除塔基周围的土地及时进行平整和绿化, 减少对周围生态环境影响。本批工程塔基恢复示例见图 8-1。

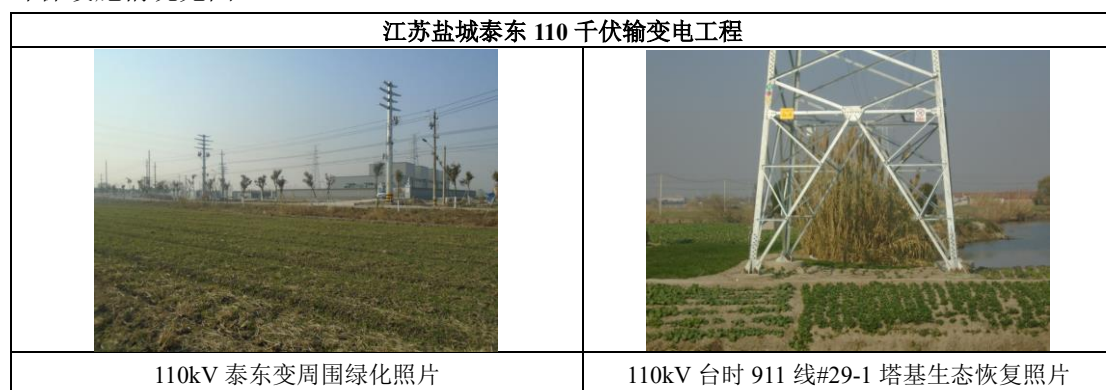
图 8-3 项目周围生态环境恢复情况

通过现场调查确认，本工程施工建设及环境保护设施调试期很好地落实了生态恢复和水土保持措施，未发现施工弃土弃渣随意弃置、施工场地和临时占地破坏生态环境及造成水土流失问题的现象。变电站及线路塔基周围的土地已恢复原貌，线路塔基建设时堆积的渣土均已平整并进行绿化，未对周围的生态环境造成破坏。本工程周围生态环境恢复情况及相关环保设施情况见图 8-3。

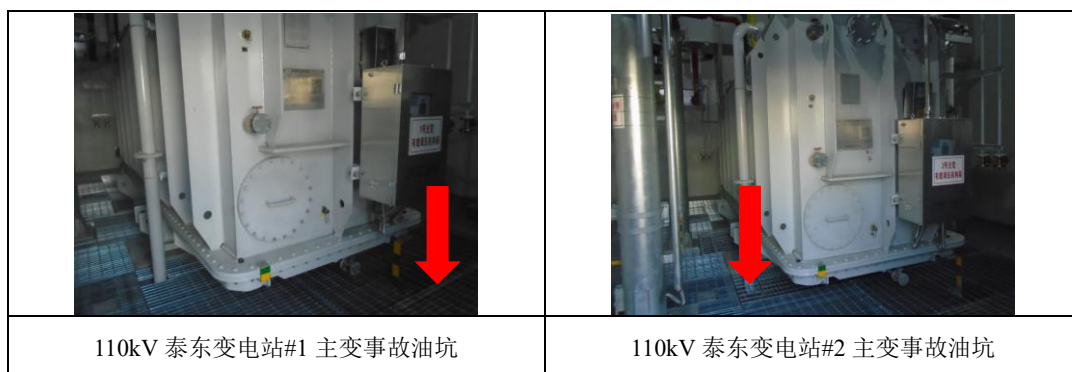
图 8-4 本次验收的变电站事故油坑示例

本次验收的 110kV 泰东变电站内设有事故油坑。变电站运行期正常情况下，变压器无漏油产生。事故时排出的油经事故油坑统一收集，交由有资质单位回收处理，不外排。事故油池示例见图 8-4。事故油坑容量能够满足变压器事故排放油的收集。
