## 连云港九凤（安峰）220kV输变电工程 建设项目竣工环境保护 验收调查报告表

建设单位： 国网江苏省电力有限公司连云港供电分公司

调查单位： 江苏省苏核辐射科技有限责任公司

编制日期：二〇二一年三月

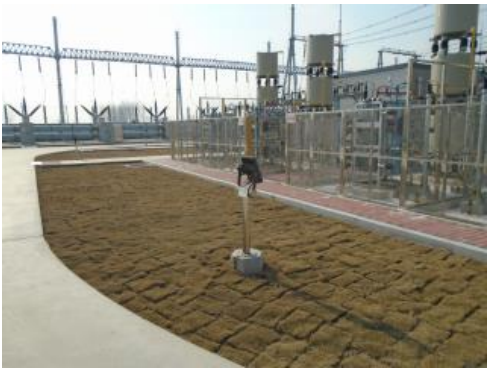
通过现场调查确认，本工程施工建设及调试期阶段很好地落实了生态恢复和水土保持措施，未发现施工弃土弃渣随意弃置、施工场地和临时占地破坏生态环境及造成水土流失问题的现象。变电站及线路塔基周围的土地已恢复原貌，线路塔基建设时堆积的渣土均已平整并进行绿化，未对周围的生态环境造成破坏。各项目周围生态环境恢复情况及相关环保设施情况见图 8-1。

| 220kV 九凤变电站内绿化照片 | 220kV 九凤变北侧生态恢复照片 |

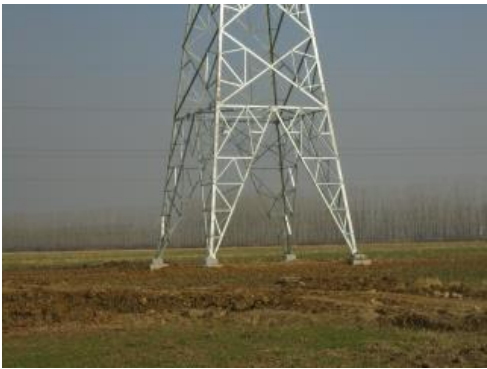
| 220kV 九陈 46U1/46U2 线#2 塔基周围生态恢复照片 | 220kV 九竹 4W87/九墩 4W88 线#1 塔基周围生态恢复照片 |
