连云港110kV杨罗（百禄）输变电工程  
建设项目竣工环境保护  
验收调查报告表

建设单位： 国网江苏省电力有限公司连云港供电分公司

调查单位： 江苏省苏核辐射科技有限责任公司

编制日期：二〇二一年三月

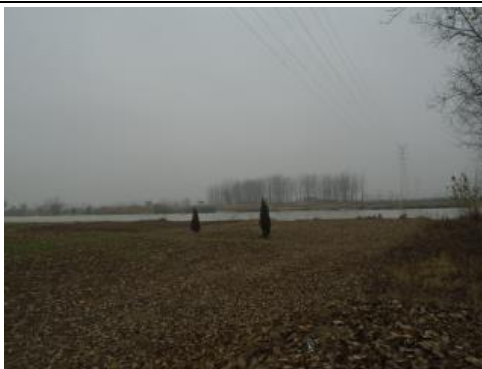
图8-1 本工程进入生态红线区项目周围生态恢复照片

本工程施工期未在生态空间管控区域范围内设置施工营地、材料堆场和弃土弃渣点, 施工时产生的废水、泥浆等污染物未排入保护区内, 未对周围环境造成破坏; 施工结束后及时清理了施工废弃物, 集中外运妥善处置, 线路塔基周围的土地已进行平整和绿化, 对周围的生态环境影响较小。工程结束后通过线路塔基等占用的土地固化处理或绿化, 临时占用的场地恢复耕作或水土保持功能, 工程运行过程中无废水、废气和废渣产生, 未影响生态空间管控区域的主导生态功能, 对周围生态环境影响较小。

110kV 金罗 963 线#48~#49/田三 856 线杨罗支线#20~#21 一档跨越一帆河照片

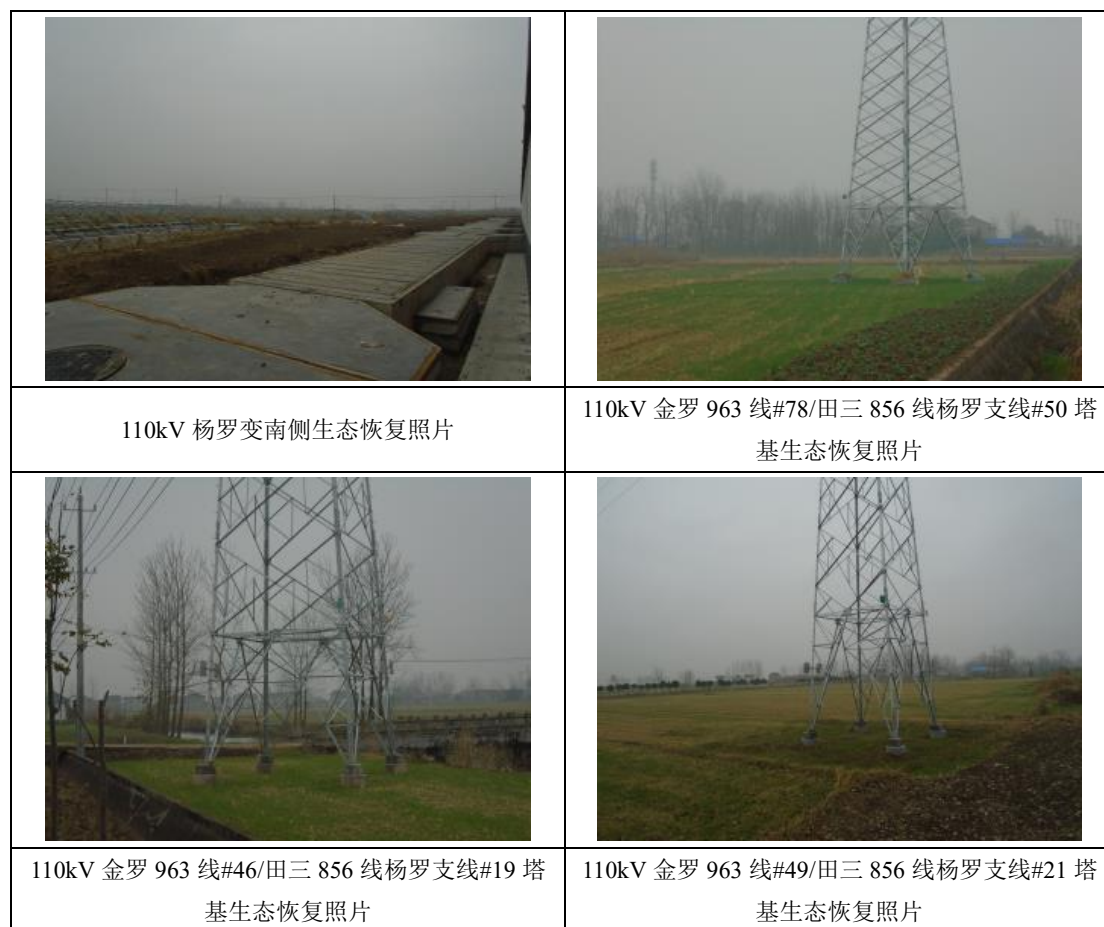
图 8-2 本工程生态恢复示例照片

通过现场调查确认，本工程施工建设及调试期阶段很好地落实了生态恢复和水土保持措施，未发现施工弃土弃渣随意弃置、施工场地和临时占地破坏生态环境及造成水土流失问题的现象。变电站及线路塔基周围的土地已恢复原貌，线路塔基建设时堆积的渣土均已平整并进行绿化，未对周围的生态环境造成破坏。项目周围生态环境恢复情况见图 8-2。
