常州池上 110kV 输变电工程 建设项目竣工环境保护 验收调查报告表

建设单位: 国网江苏省电力有限公司常州供电分公司

调查单位: 江苏省苏核辐射科技有限责任公司

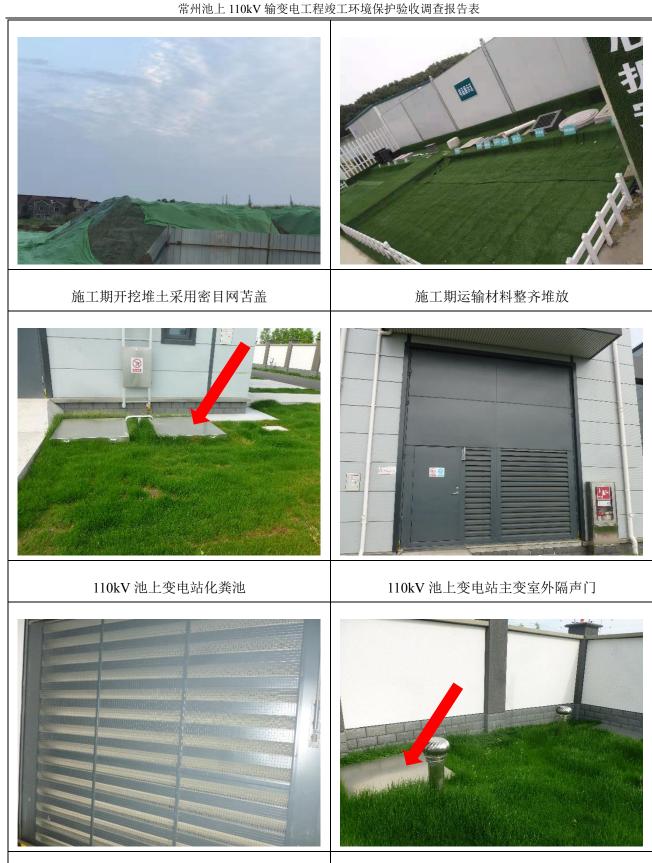
本工程相关环保措施照片 图 6-1

阶 段	影响	环境影响报告表及批复文件中要求的 环保设施、环保措施	环保设施、环保措施落实情况,相关要求未 落实的原因
	生态影响	(1)线路尽可能减少新增土地占用面积,并注意生态环境的保护。 (2)工程建设后应符合项目所涉区域的总体规划。 (3)建设单位必须做好线路经过二级管控区的施工管理,落实相关环保措施,禁止施工产生的废物排入管控区内。	已落实: (1)已优化设计,线路多为同塔双回架设,减少了土地占用。 (2)项目已取得相关规划部门同意,工程建设符合项目所涉区域的总体规划。 (3)建设单位已做好线路经过二级管控区的施工管理,落实了相关环保措施,详见表8,施工期产生的废物未排入管控区内。
前期	污影响	(1) 变电站的电气设备布局合理,保证导体和电气设备安全距离,选用具有抗干扰能力的设备,设置防雷接地保护装置。 (2) 优化导线相间距离以及导线布置方式,降低输电线路电磁环境影响。 (3) 线路通过有人居住、工作或学习的建筑物时,应采取增加导线对地高度等措施。 (4) 变电站应采用低噪声设备,同时优化站区布置并采取必要的消声降噪措施,降低噪声对周围环境的影响,确保厂界噪声达到相应环境功能区的要求。 (5) 站内生活污水应排入化粪池并定期清理,若具备接管条件应排入市政污水管网,不得外排。 (6) 站内须设有事故油池。	已落实: (1)变电站采用户内型设计,变电站的电气设备布局合理,详见附图 2,带电设备均安装了接地装置。 (2)优化了导线相间距离及导线布置方式,降低了输电线路电磁环境影响。 (3)优化了线路路径,尽可能避开了居民区等环境敏感目标,本工程线路未跨越居民区等环境敏感目标。 (4)变电站选用了符合设计要求的主变,变电站采用了隔声门等措施降噪,见图6-1。 (5)变电站建有化粪池,见图6-1,产生少量的生活污水经化粪池处理后定期清理,不外排。 (6)变电站内设置了事故油池,详见图6-1。

110kV 池上变电站事故油池

110kV 池上变电站主变室内消声百叶窗
